## Opgradering af Jægerspris og Skibby genbrugsstationer

Skibby og Jægerspris genbrugsstationer trænger begge til opgradering, i forhold til bygningsmasse og faciliteter, der på flere områder er utidssvarende. Dette notat beskriver de nuværende udfordringer med de delelementer, hvor opgradering er nødvendig. Det kan både være tilstandsmæssige udfordringer men også mere praktiske hensyn, såsom utilstrækkelige badeforhold.

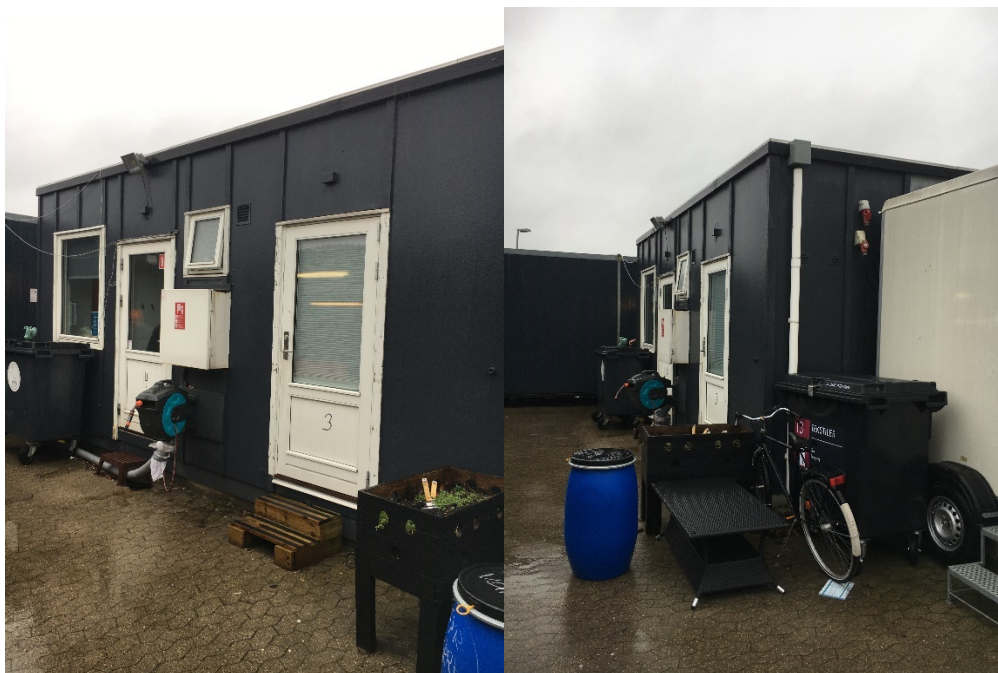
I sommeren 2020 blev der opdaget en vandskade i pladsens mandskabsbygning, der er opbygget af skurvognsmoduler.

Nærmere undersøgelser viste, at vandskaden havde stået på i længere tid og medført skimmelsvamp i særligt gulvet. Det var derfor nødvendigt at forlade mandskabsbygningen, da personale ikke må opholde sig i længere tid i bygningen under sådanne forhold. Dertil blev en del af gulvet brækket op, hvilket stadig er tilfældet primo 2022.

Den oprindelige mandskabsbygning anvendes fortsat som omklædning og medarbejderfaciliteter til at vaske og tørre tøj.

Det anbefales derfor, at der igangsættes en opgradering af forholdene, så personalet får bedre arbejdsforhold og alle velfærdsfaciliteter samlet i en bygning. En bygning, der kan imødekomme de mest basale krav, såsom:

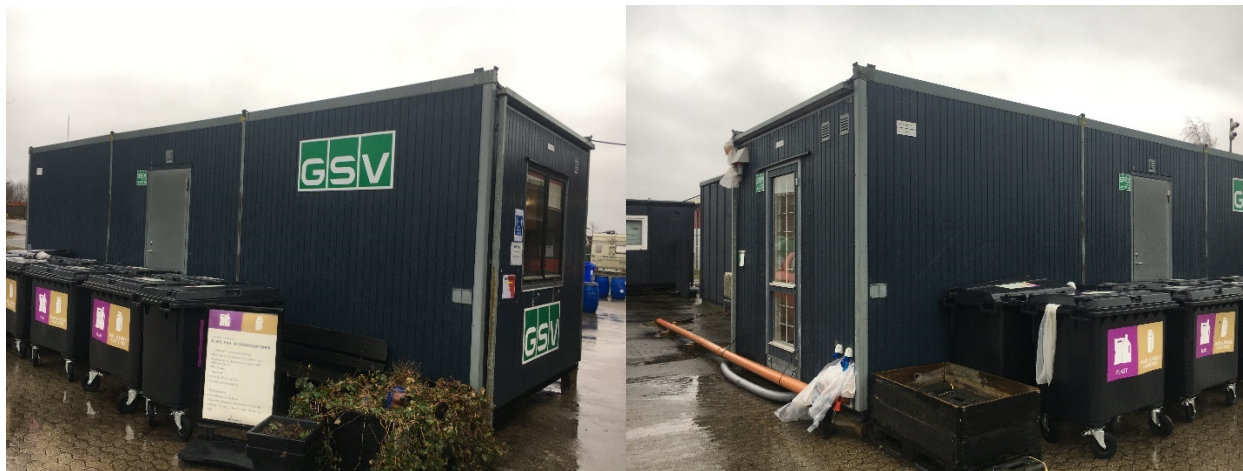
Som erstatning for mandskabsbygningen blev der lejet nye skurvognsmoduler i oktober 2020, der stadig, her i februar 2022, udgør hovedparten af den bygning, personalet opholder i. Leje for bygningen udgør ca. 3.100 kr./md.

Den midlertidige mandskabsbygning har en række udfordringer:

- Ingen badefaciliteter, hvorfor bad foretages i en anden skurvogn.
- Ingen vinduer mod pladsen, hvilket gør, at personalet ikke kan kigge ud på pladsen og holde øje, når de opholder sig i bygningen. Herudover er det svært for besøgende at finde personalet, da de ikke er særlig synlige.
- Mørkt med indvendig træbeklædning og ringe mulighed for indretning da facilitet og materiel er lejet.

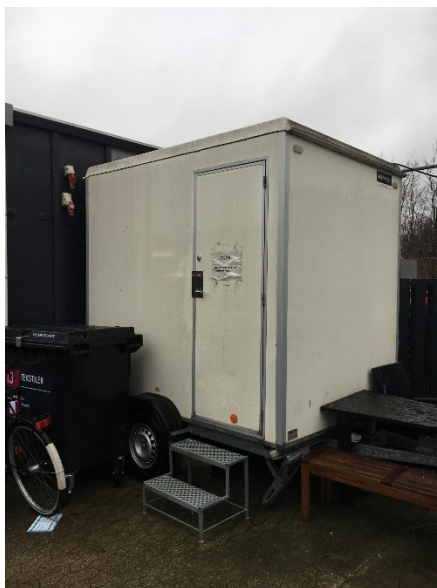
Der er indkøbt en toilet-/badvogn, der hovedsagelig fungerer som kundetoilet. Da der ikke er fungerende bad i den vandskadede bygning eller den midlertidige bygning, anvender personalet dog også vognen til at tage bad.

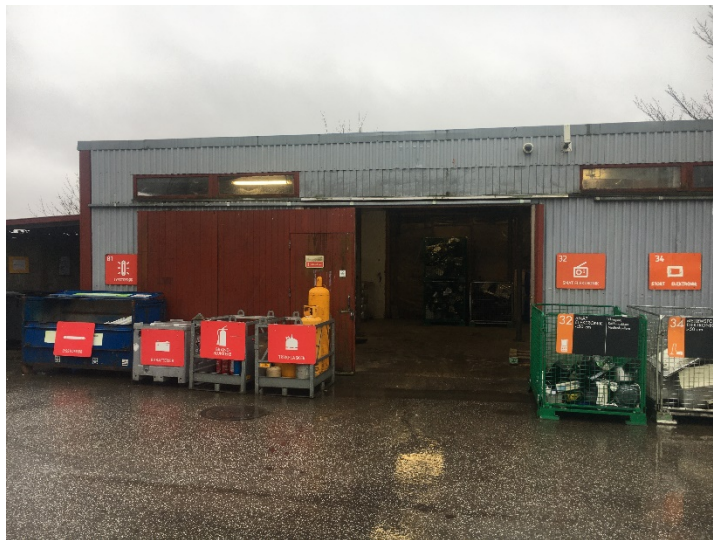
Den nuværende lagerhal, der er placeret til venstre for indkørslen til genbrugsstationen, er af ældre dato og i den grad nedslidt. Bygningen anvendes til opbevaring af farligt affald, elektronik og diverse maskiner og fungerer også som et mindre værksted.

Det vurderes på denne baggrund, at det er nødvendigt at opføre en ny.

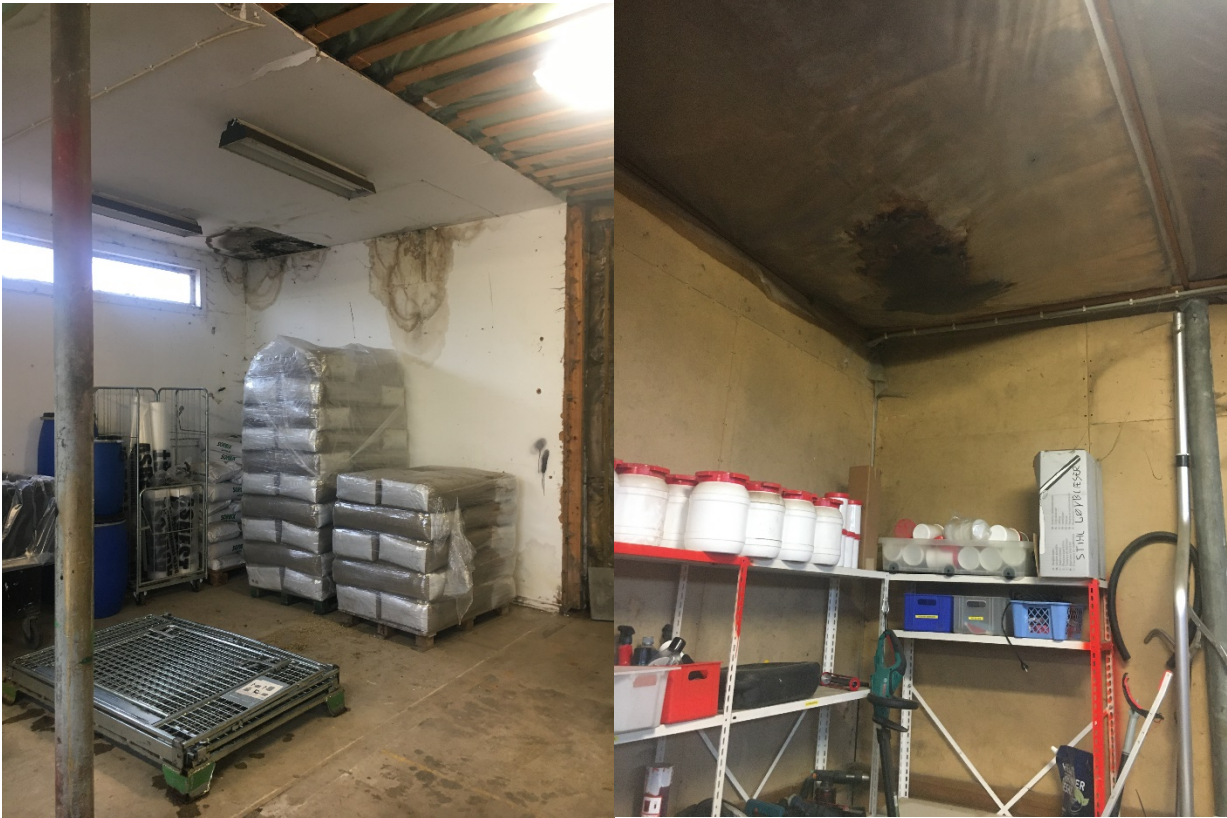
- Portene ind til lagerhal-bygningen er slidte og hænger, hvilket gør, at de er svære at flytte til siden, når man skal åbne og lukke.
- Der er registreret skimmel i bygningen, hvilket gør, at personale ikke må opholde sig i bygningen i længere tid.
- Hul i taget gør, at der er tydelige vandskader/vandindtrængen i loft.
- Sporadisk indvendig beklædning, der synsmæssigt giver en usammenhængende bygning.
- Plastbeklædning i loft er ved at falde ned, og det samme er et par lamper.
- Porten/bygningen er for lav til at rendegraven kan køres ind.

Nedenstående billeder viser nogle af de skader, der er i bygningen. Generelt fremstår bygningen nedslidt.

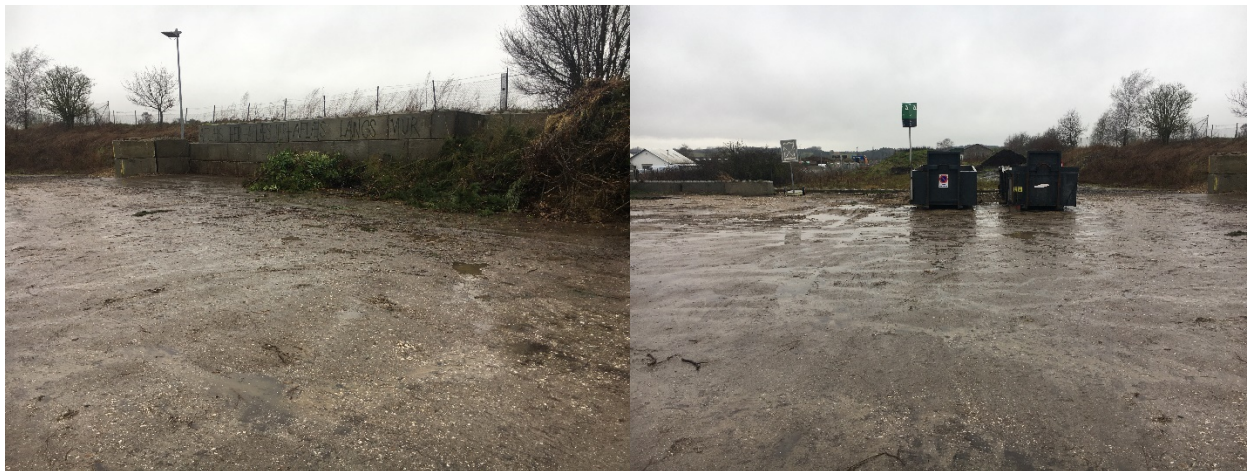
Der er belægning på en meget begrænset del af arealet, kun lige langs muren, hvor haveaffaldet skubbes op imod. Resten af pladsen er ubefæstet og består af grusunderlag og uden kloakering, hvilket strider mod gældende lovgivning.

Haveaffald er en fraktion, der hurtigt fylder meget. Det betyder, at der skal skubbes ofte i det for at undgå, at det fylder hele pladsen. Når der skubbes på haveaffaldet, kan det ikke undgås, at der også skubbes jord

(der afleveres en del i forbindelse med haveaffaldet) og grus med, hvilket gør, at pladsen hele tiden skal vedligeholdes for at undgå for store huller.

Dertil er det meget upraktisk for borgere at færdes på området, da blandingen af jord og grus hurtigt bliver til mudder, og at den ujævne overflade giver vandpytter m.v.
