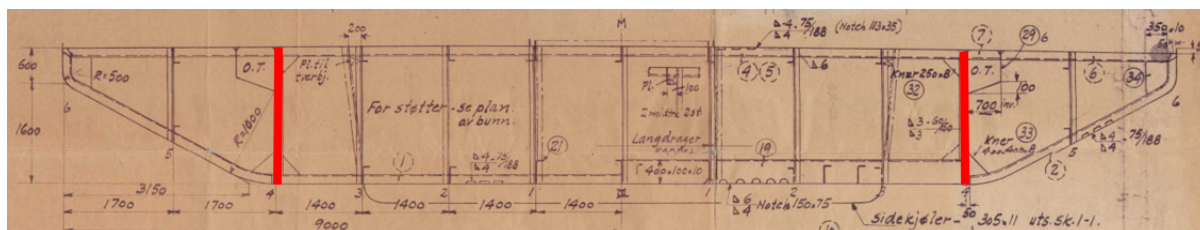
Columbus er konstrueret som en pram, som har samme form for og agter.

Kollisionsskottet markeret med rød.

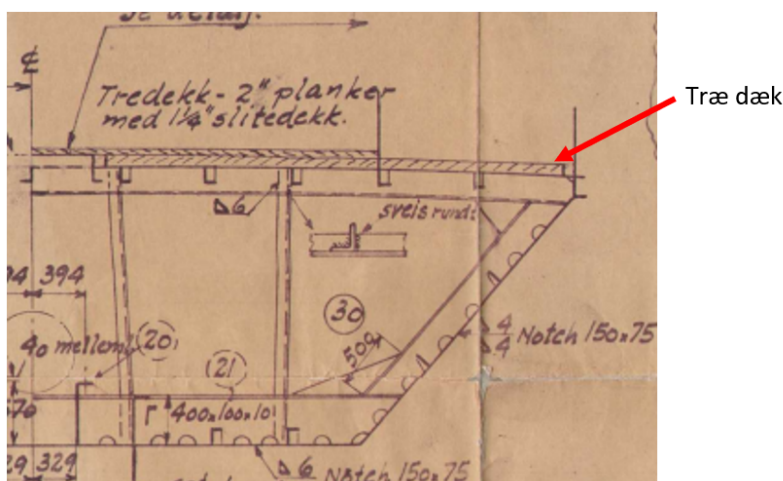
Columbus var, ligesom mange andre færger fra den tid, oprindeligt designet med et træ dæk.

Trædækket fungerede som et "sliddæk" som beskyttede stål dæks pladerne under trædækket.

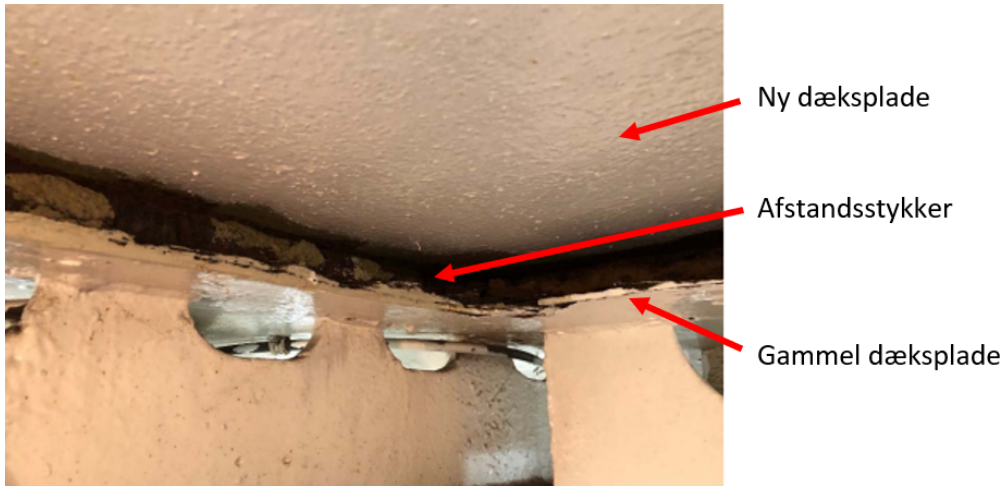
På et tidspunkt blev trædækket fjernet og der blev lagt et nyt ståldæk. Som erstatning for trædækket blev der monteret nogle 40 mm høje afstandsstykker for at adskille de to dæk.

Over tid er det oprindelige nederste dæk kraftigt korroderet og bidrager ikke styrkemæssigt til dæks konstruktionen.

Efter aftale med Søfartsstyrelsen skæres der 3-4 sektioner ned hvert år for at muliggøre inspektion af den øverste plade.

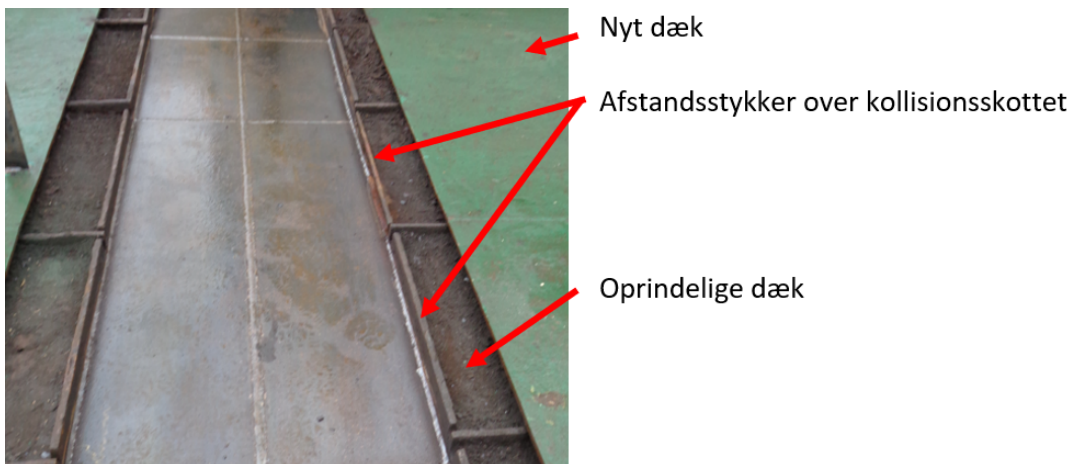
Det oprindelige dæk, der udgjorde en del af det vandtætte rum, nu er korroderet væk eller skåret væk (som krævet af Søfartsstyrelsen). Der er derfor nu etableret forbindelse mellem de tre rum under dæk.

Afstandsstykkerne mellem de to dæk er ikke monteret vandtæt. Afstandsstykkerne er kun punktsvejset og er ikke tilpasset i enderne, og kan derfor ikke anses som vandtætte.

Nedenstående billede er taget i forbindelse med udskiftning af toppen af brændstoftankene.

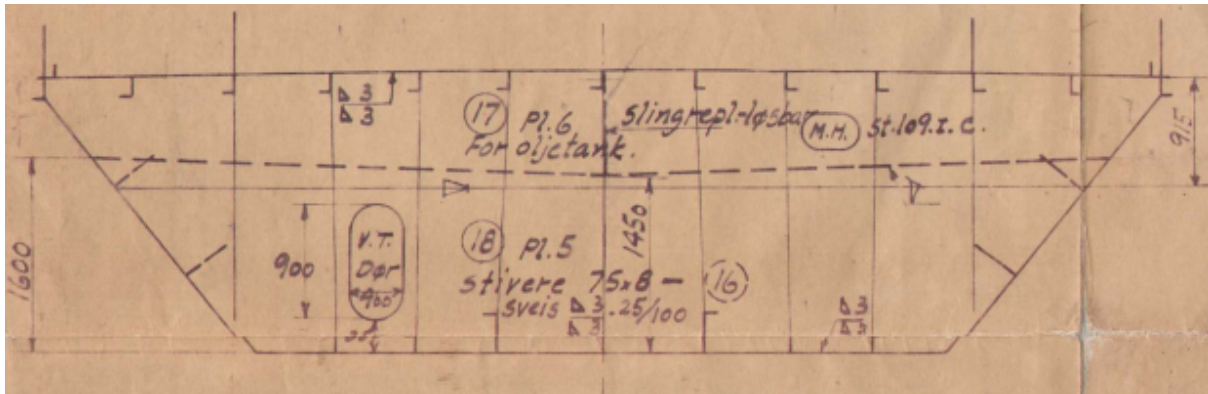
De to vandtætte skot (kollisionskott) var oprindeligt designet med en pladetykkelse på henholdsvis 5 mm for den nederste del og 6 mm for den øverste del.

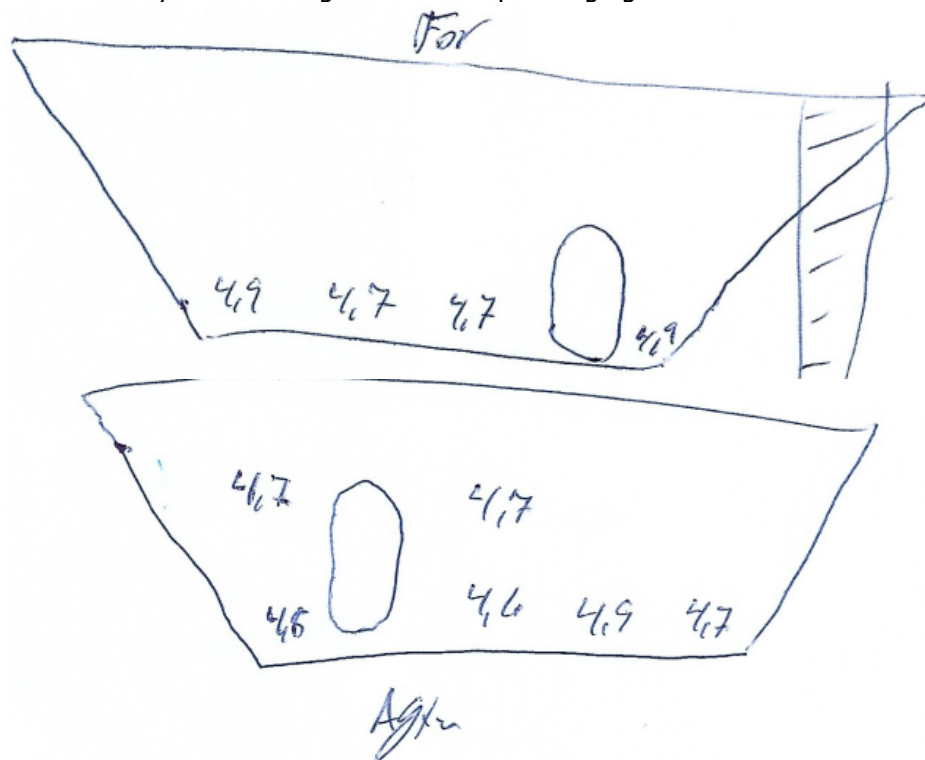
Der kræves tykkelsesmålinger hvert 5. år på skrog og vandtætte skotter. Senest udført 10.03.2020.

Som udgangspunkt accepteres en reduktion på 25 %, hvilket medfører acceptgrænse på henholdsvis 4,5 mm for den oprindelige 6 mm plade, samt 3,75 mm for den oprindelige 5 mm plade. Ved seneste inspektion af de to kollisionsskotter kunne det konstateres, at der var øget tæring i den øverste del af agter kollisionsskot ved den oprindelige kølevandstank. Ovenstående målinger reflekterer dog ikke dette forhold. Det kan forventes, at kravet til pladetykkelsen ikke er imødekommet i dette område.

Næste tykkelses måling skal udføres senest marts 2025.

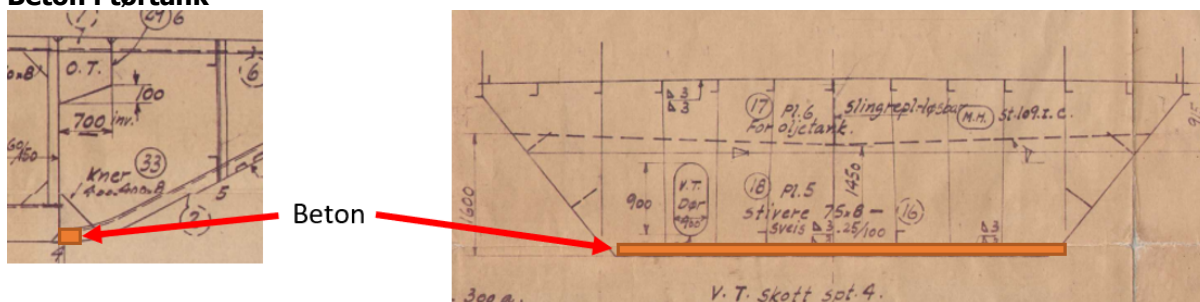
Det er ikke muligt at lave målinger på den nederste del (ca 15 cm) af kollisionsskotterne, idet der er støbt beton ind i bunden af tørtanken, som illustreret på ovenstående tegning. I forbindelse med revner i betonen kan der trænge vand ned til stålet under betonet og stålet vil korrodere.

Inden næste lovpligtige tykkelsesmåling (03/2025) skal det dog forventes, at beton, som omtalt i afsnit 6, fjernes for inspektion samt tykkelsesmålinger af stålet under.

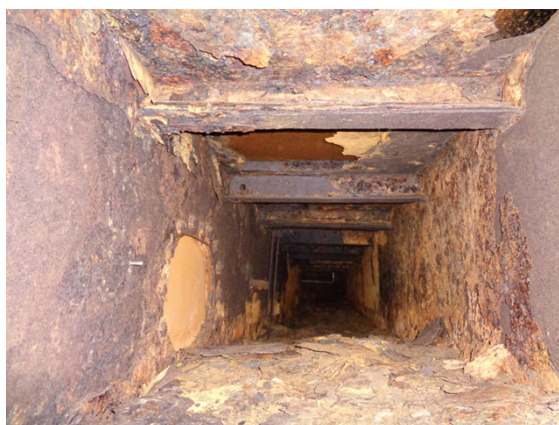
Som følge af tykkelsesmålinger af skibssiderne i 2020 blev der nødvendigvis også repareret på den gamle kølevandstank. Dels for at skibssiderne udgør en del af tanken, men også for at styrke dækket. Se billeder neden for.

Før reparation 02/2020

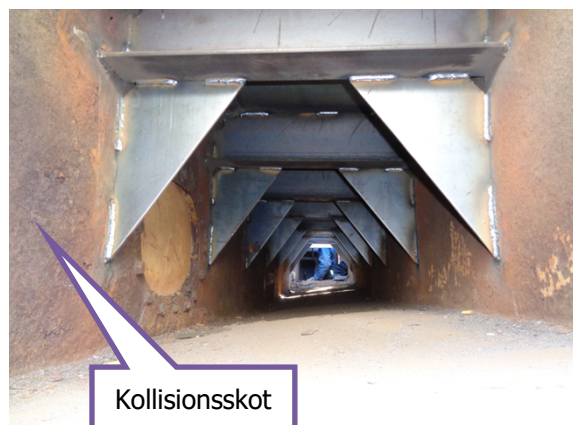
Efter reparation 02/2020
