## Notat om pergolaer på Ådalens skole

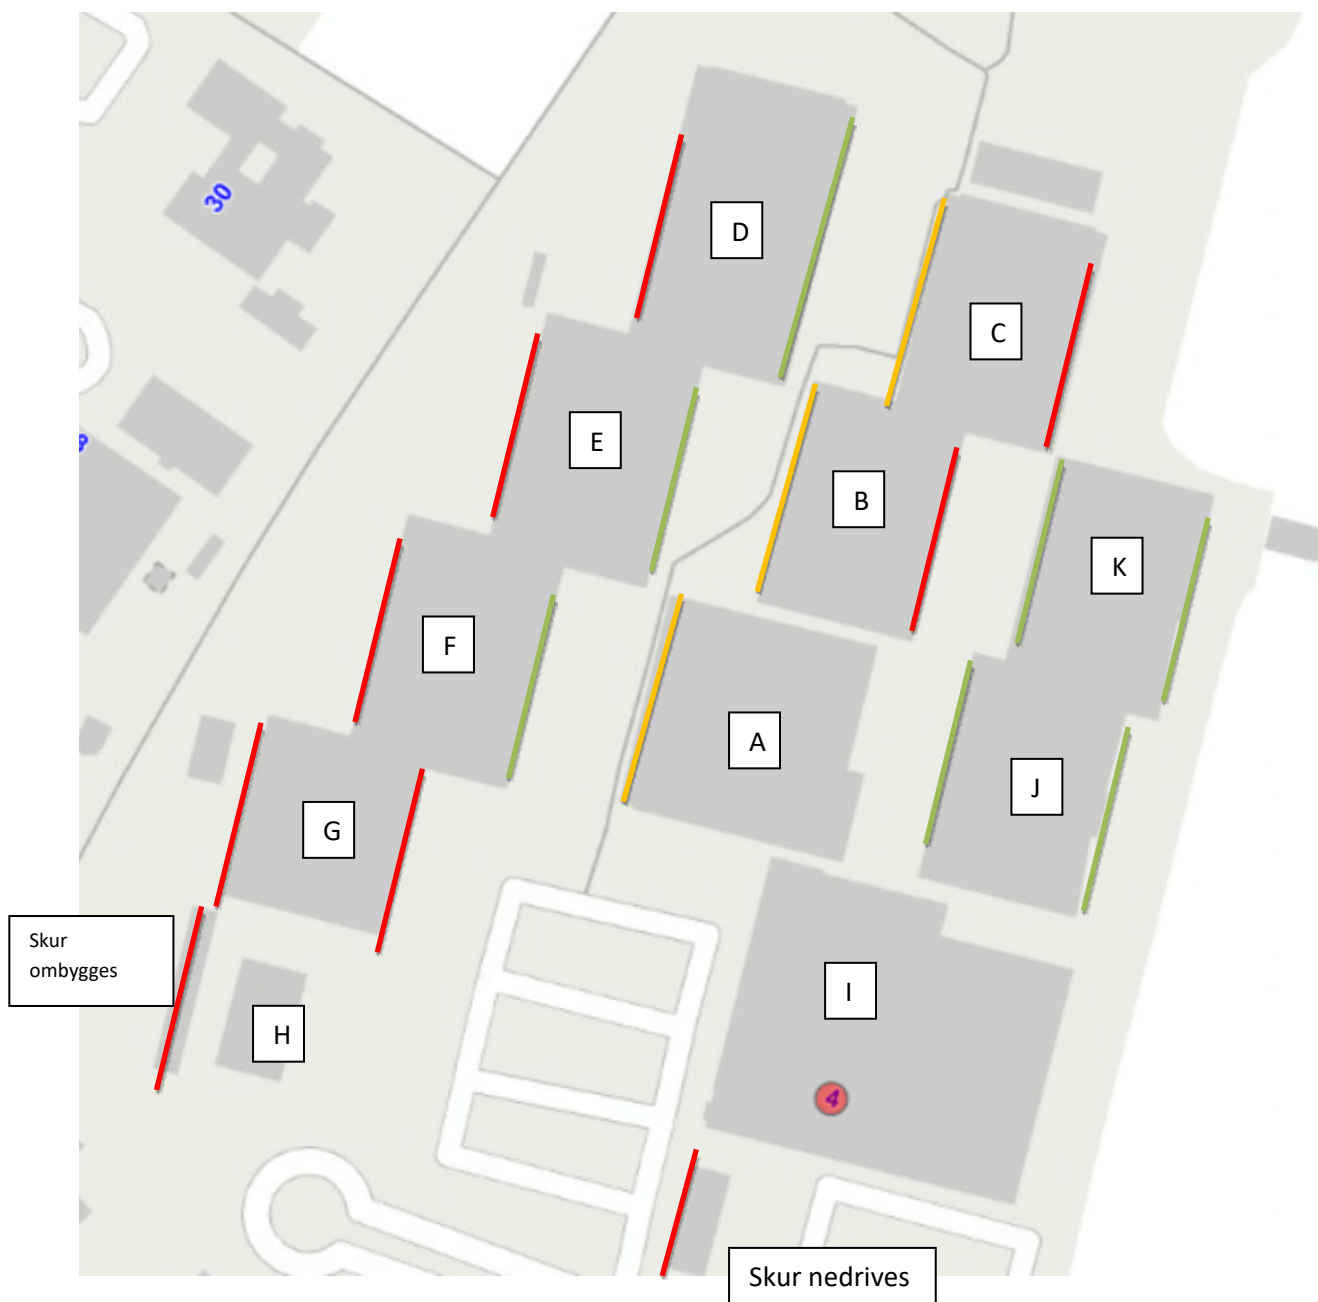
Pergolaernes tilstand er forskellig alt efter, hvor udsatte de har været for bl.a. sollys. De mest slidte pergolaer er de pergolaer, der vender mod syd, mens de mod nord er i bedre stand. Pergolaen ved bygning G ind mod gården er i værst forfatning.

Der henvises til billedet nedenfor i forbindelse med denne beskrivelse.

Administrationen foreslår en handlingsplan for pergolaerne opdelt i to etaper. Én etape, der foreslås gennemført i 2020 og én der udskydes til senere.

I følgende områder gøres der ikke noget:

Nyere pergolaer i stål ved bygning K og J samt renoverede pergolaer mod gården langs bygning D, E og F

#### Etape 1 (2020)

- Nedrivning af pergolaer ved bygning G begge sider
- Nedrivning af pergolaer ved bygning F, E og D, udvendig side
- Nedrivning af pergolaer ved bygning B og C syd side.
- Renovering af pergola bygning G indvendig side.
- Nedrivning af et skur (ved idrætshal)
- Delvis nedrivning og genopbygning af skur som erstatning for nedrevet skur (v. bygning G)
- Renovering af stern på alle tage.

#### Etape 2 (senere)

- Opfriskning af pergola på bygning A
- Genopførsel af pergola på sydsiden (væk mod gården) på bygning B og C
- Renovering af pergolaer ind mod gården på bygning B og C
