Tilstandsvurdering boldbaner

Frederikssund Kommune

September 2022

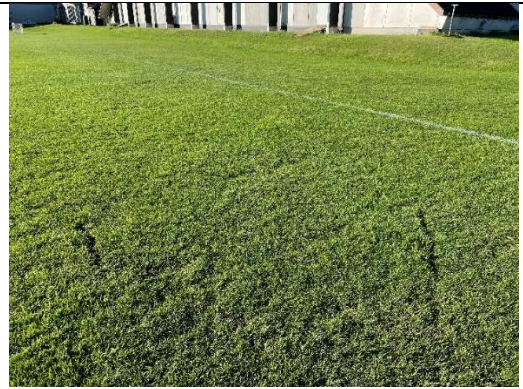
Figur 10: Spor i overfladen. Her vil lidt top-dress gøre gavn

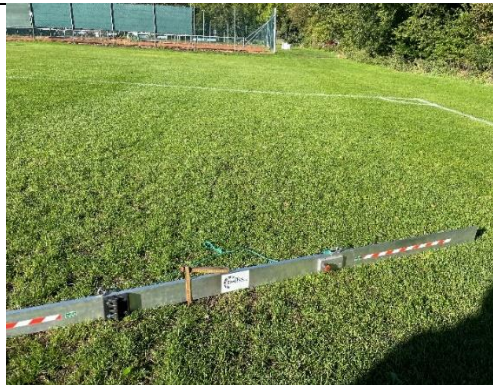
Mange spilleskader

Figur 11: Lige indenfor maskinindkørslen var der mange spilleskader

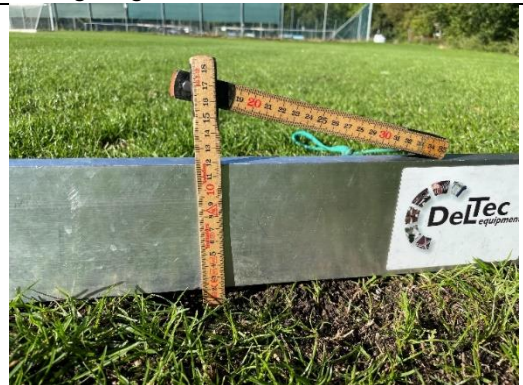
Figur 12: Spilleskaderne var maksimalt 2 cm under 3 meter retskede.

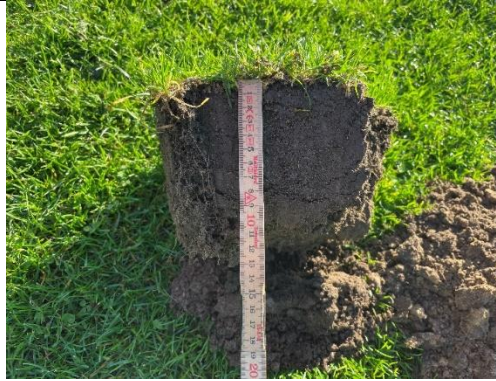
Figur 13: Profil 1 midt på banen. Rødder til 13 cm.

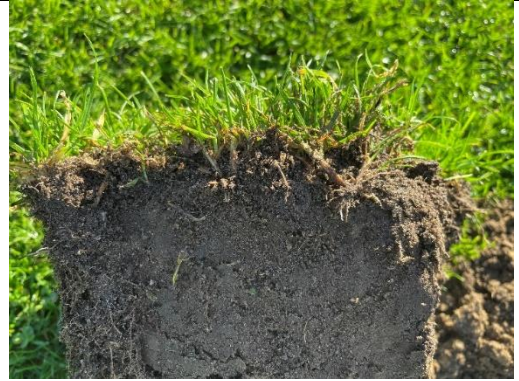
Figur 14: Det så ud som om, der var blevet topdressed i år.

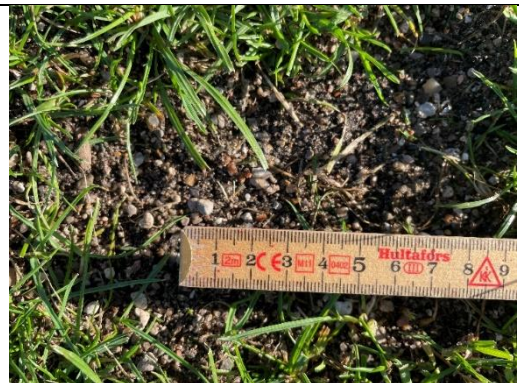
Figur 16: I bruger Boldmix som topdressing, som soldes på 6 mm sold. Her ses de "små sten" som soldet lader gå igennem.

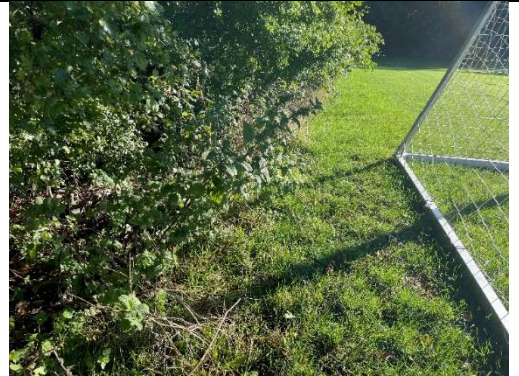
Figur 18: Høje brændenælder, der ikke har været slået ned i indeværende år.

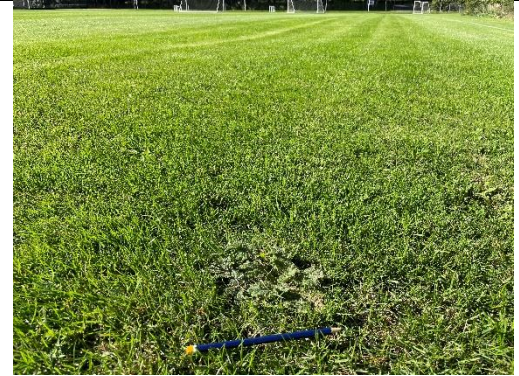
Figur 45: Jeg fandt en enkelt tidsel. Dette tyder også på lavt slid på fløjen.

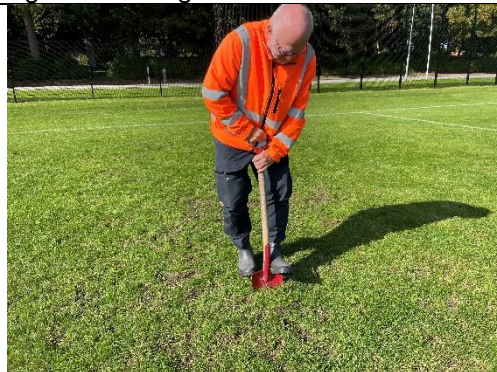
Profil 2

Figur 48: Profilen blev gravet ved indgangen i hjørnet ved kunstgræsbanen ud mod vejen. Overfladen var præget af mange spilleskader i en blød overflade.

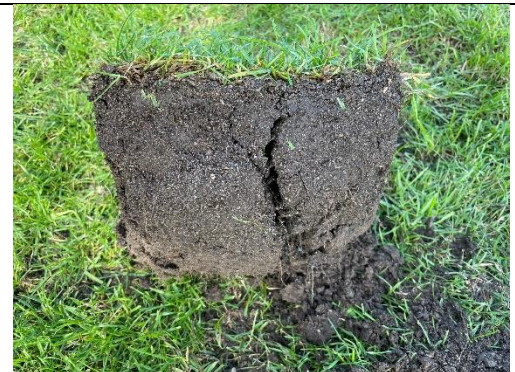
Figur 49: Jorden var komprimeret og havde en svag stank af kloak- det vil sige, at der er iltfattige vækstforhold. Rødder til 16,5 cm.

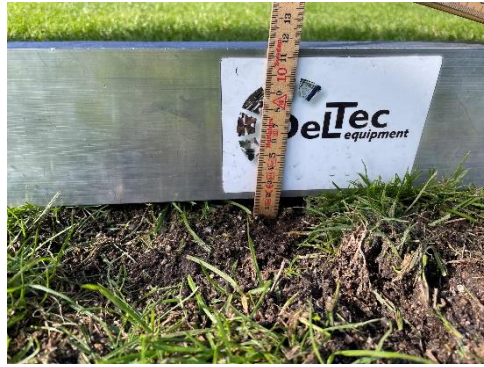
Figur 50: Spilleskader op til 1,7 cm dybe.

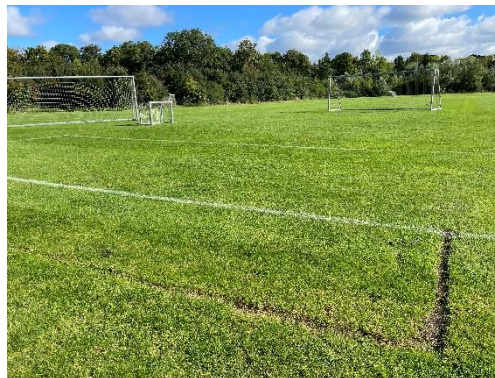
Figur 51: Målfeltet var med fuld græsbestand, men målet havde stået for længde det samme sted.

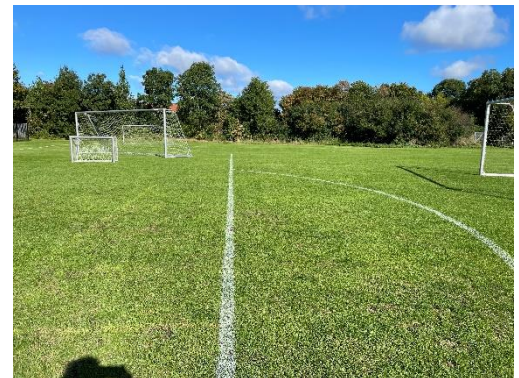
Figur 52: Længere inde på banen fra vejen af var der tyndslidninger, hvor målet tidligere havde stået.

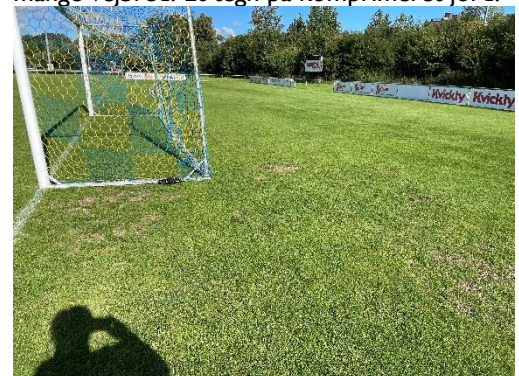
Figur 56: Tørkepletter. Her kan I med fordel efterså, så ukrudtet ikke får overtaget.

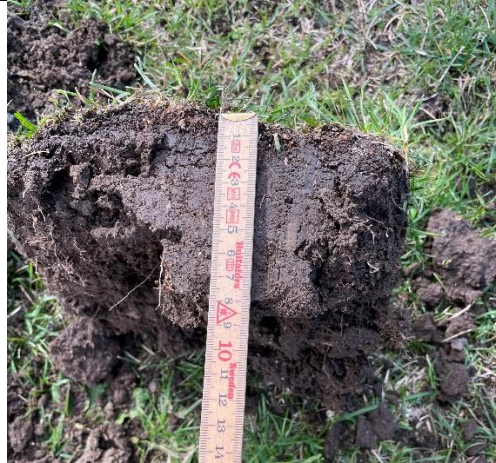
Profil 1

Figur 66: Rødder til 5-9 cm dybde. Jorden er stærkt komprimeret.

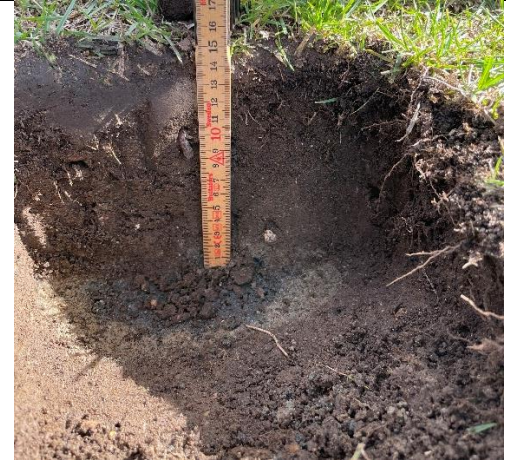
Figur 67: Vækstlag på 13-14 cm over bund af slagger, som er hårde som beton.

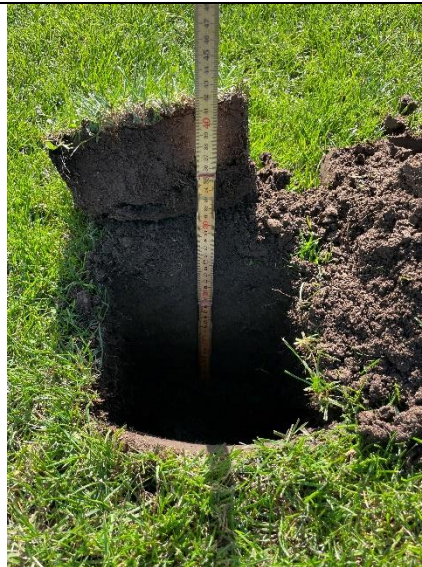
Profil I

Figur 81: Dyb muld til 30 cm dybde.

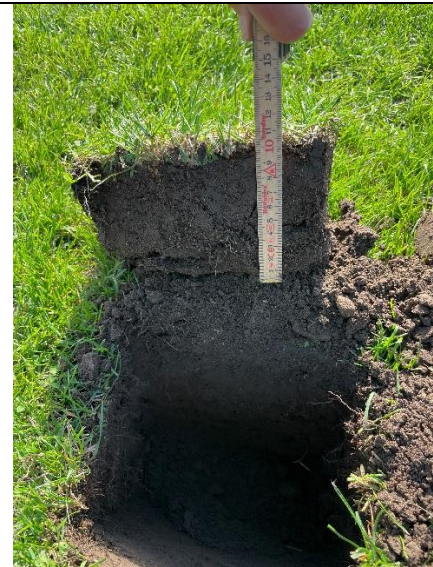
Figur 82: Rødde til 10 cm. Jorden er stærkt komprimeret.

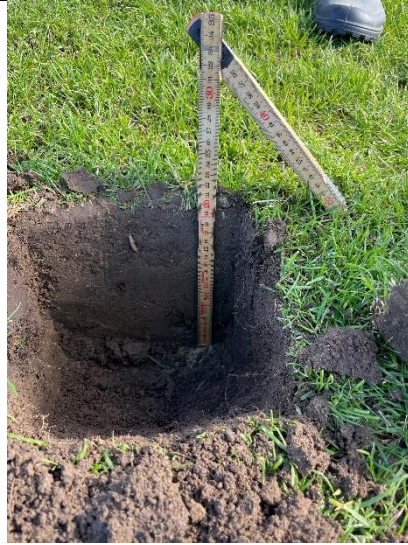
Profil 2

Figur 83: Muld til 20 cm.

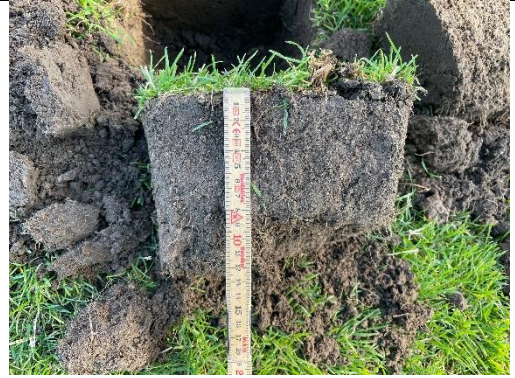
Figur 84: Rødder til 10-12 cm. Komprimeret sål i 8-10 cm dybde

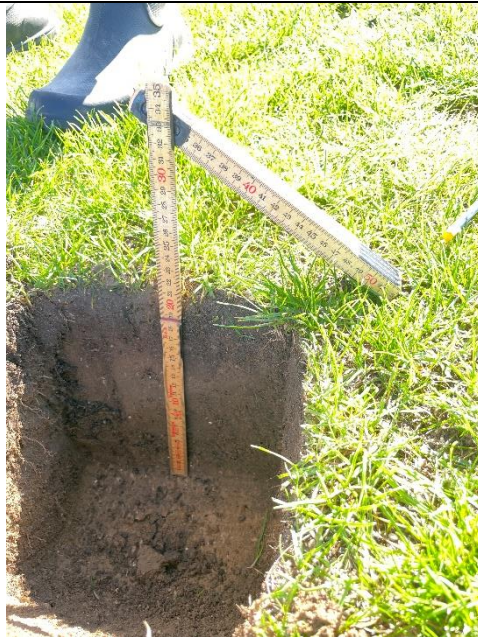
Profil I

Figur 94: Profil I: Muld til 20-21 cm dybde.

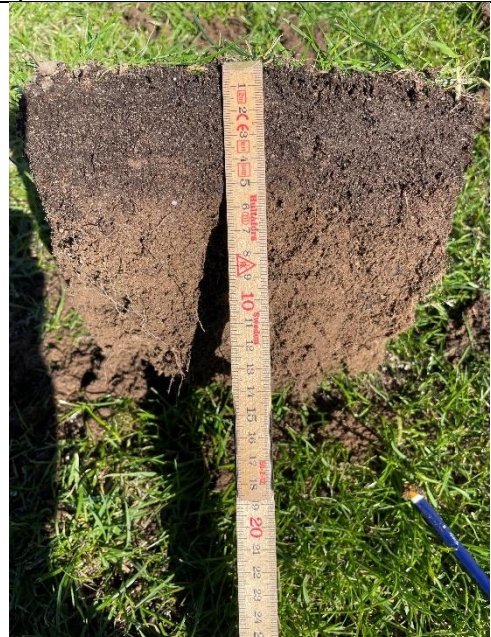
Figur 95: Rødder til 14 cm dybde. De øverste 5 cm af vækstlaget var langt mere humusholdig end resten af vækstlaget.

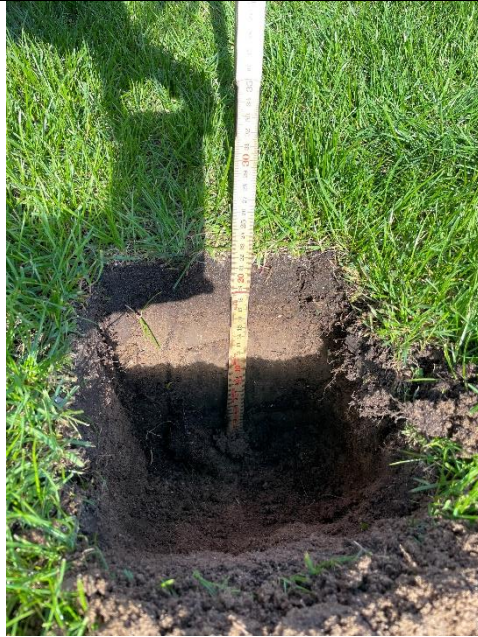
Profil 2

Figur 96: Muld til ca. 22 cm dybde.

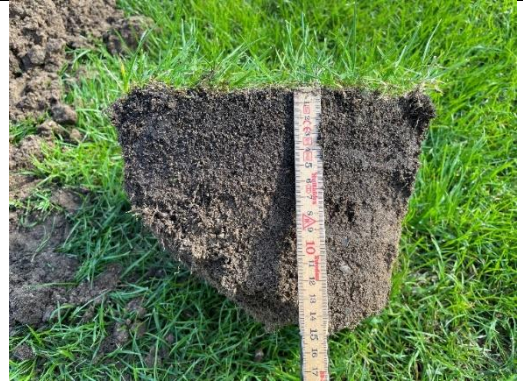
Figur 97: Rødder til ca. 15 cm dybde. De øverste 5 cm af vækstlaget var langt mere humusholdig end resten af vækstlaget.

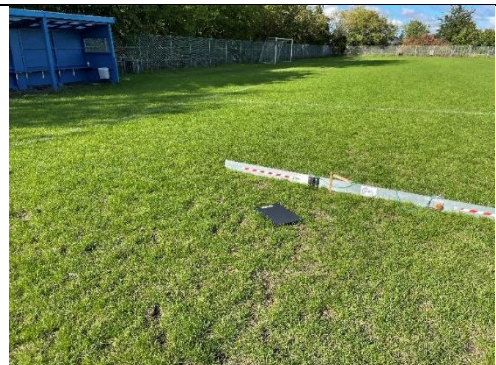
Figur 99: Nær spillerboksen var der mange skridskader i overfladen. Bliver der trænet mere intensivt her?

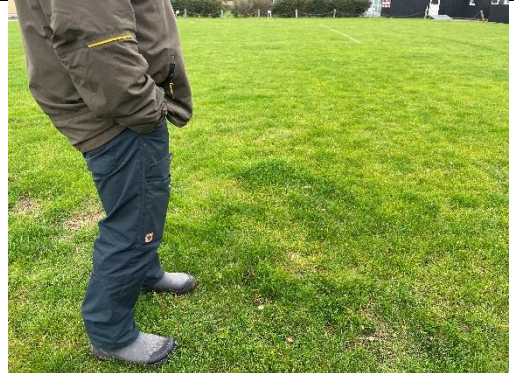
Figur 101: En urinplet fra et dyr, giver græsset ekstra næring. Der er mangel på gødning.

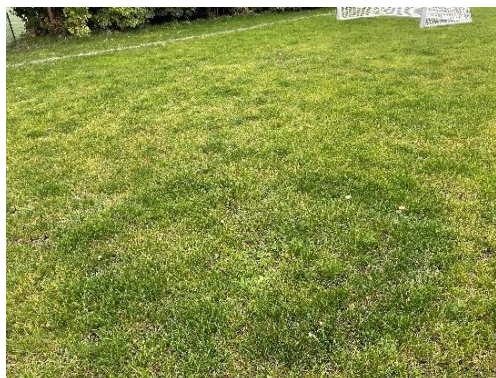
Figur 102: Der var en del hekseringe på arealet. Her typen af heksering, hvor der frigives kvælstof i jorden, som får græsvæksten til at blusse op.

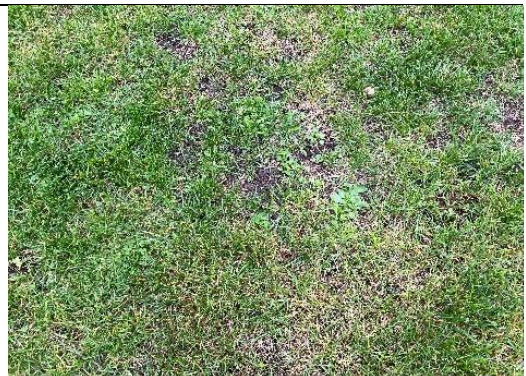
Figur 105: I de bare tørkepletter havde ukrudt gode betingelser for at spire frem.

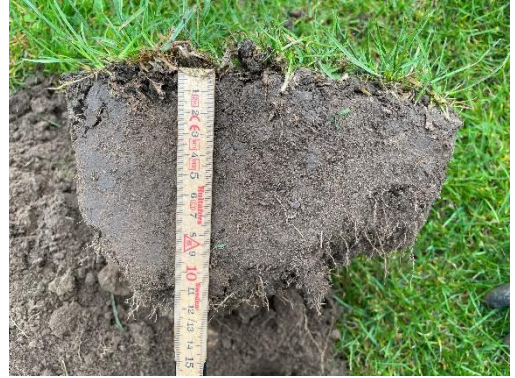
Figur 112: Ved profil 2 var der rødder til 12-13 cm dybde. Jorden var komprimeret og fast.

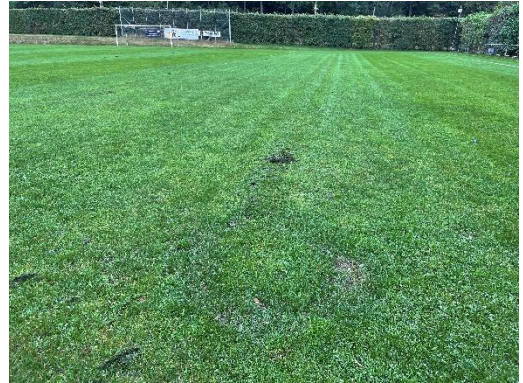
Figur 114: Græsvæksten så ud til at være frodig i dette hjørne, da der lå afklip i klumper. Forrest en heksering, som gør overfladen ujævn.

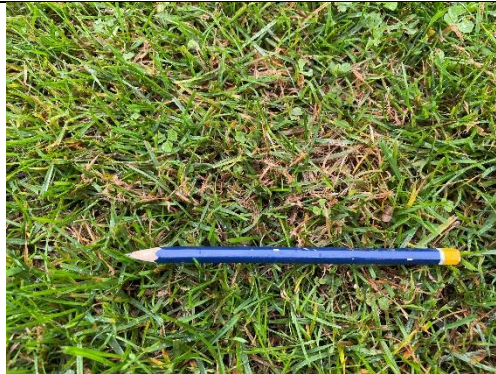
Mangel på kvælstof

Figur 115: Svampesygdommen rød tråd, så vi også her på banen. Det er et tegn på lavt kvælstofniveau.

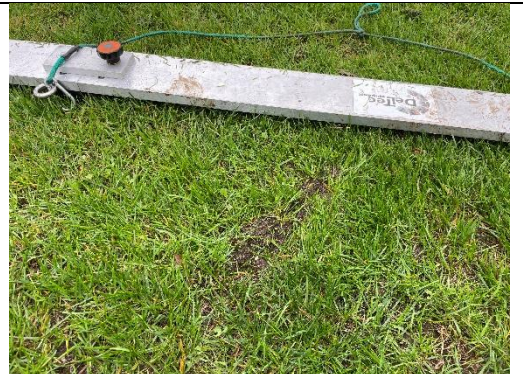
Figur 117: Der var også skridskader nær dette mål.

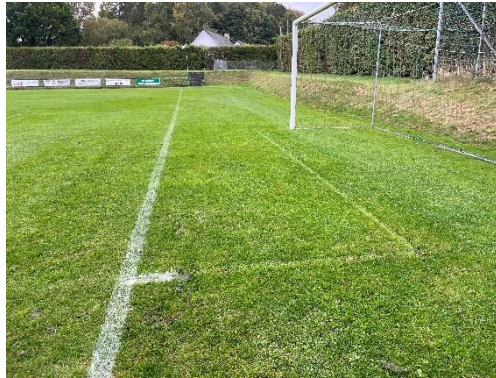
Mindre slid længst væk fra indgangen

Figur 118: Målfeltet længst væk fra indgangen i øst var blot tyndslidt. Målet havde stået der for længe og havde lavet et mærke i græsset.

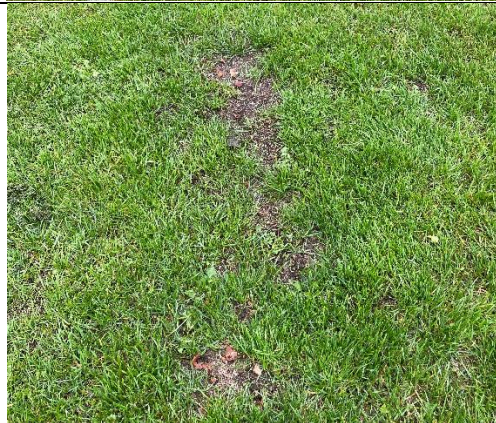
Tørkeskader

Figur 119: Der var lidt tørreskader efter den tørre sommer, hvor græsset ikke var kommet igen. Disse bare pletter levner god plads til at ukrudt kan etablere sig her.

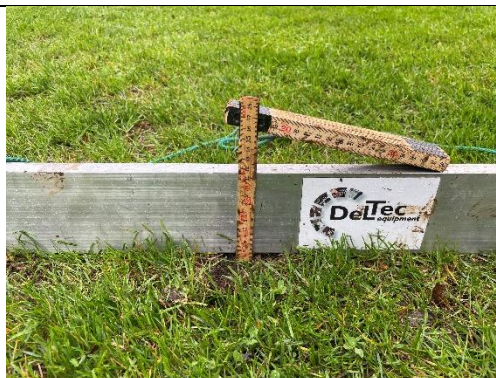
God planhed

Figur 120: Ujævnheder generelt under 2 cm under 3 meter retskede. Jeg kunne oplede enkelte ujævnheder på op til 2,5 cm.

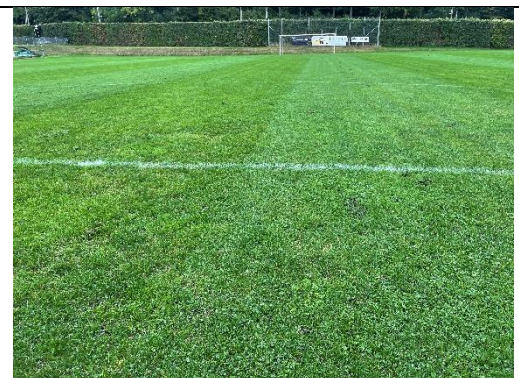
Figur 122: Også centralt på banen var der meget ukrudt især kløver, som er et tegn på et lavt gødningsniveau.

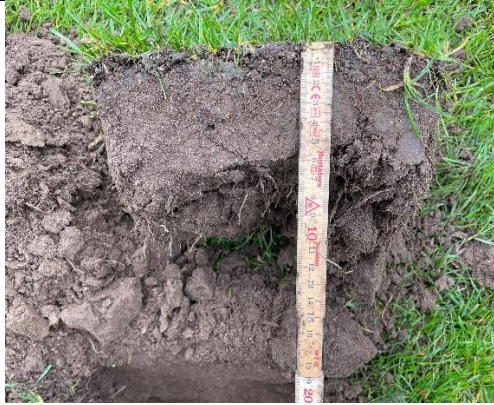
Komprimeret muld

Figur 123: Ved profil 1 nogle rødder til 14 cm dybde, men fast komprimeret sål i 5-6 cm.

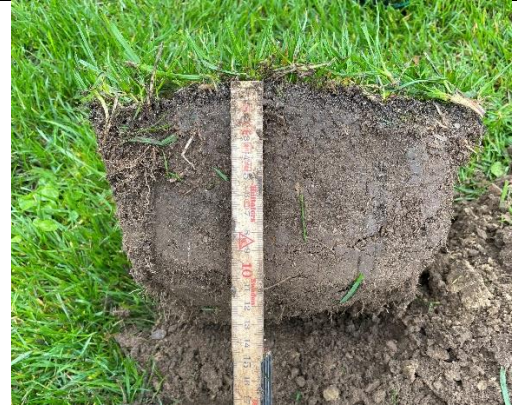
Figur 124: Ved profil 2 rødder til 12 cm.

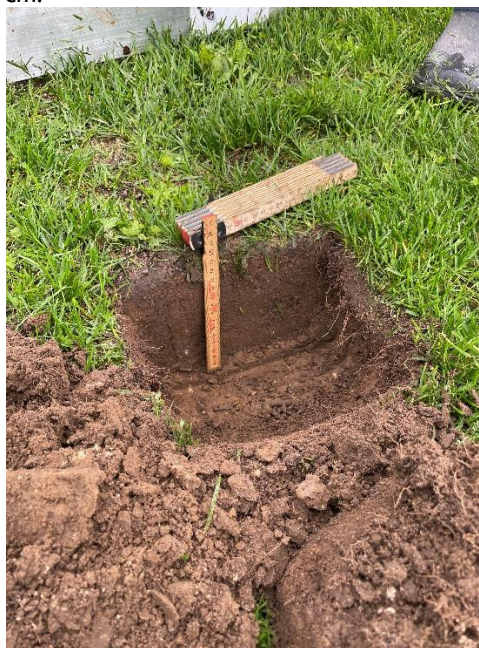
Figur 125: Ved profil 3 var der blot 14 cm muld før vi nåede en fast sål af blandet muld og råjord.

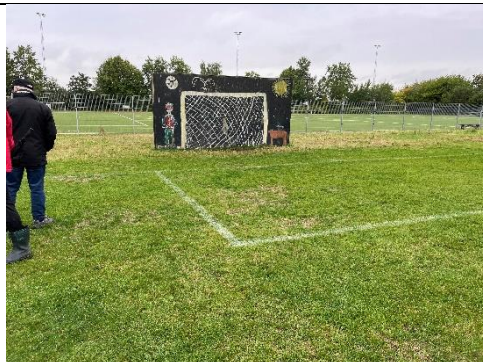
Højt slid nær skolen og kunstgræsbanen

Figur 130: Et fast mål nær skolen og kunstgræsbanen. Græsset var gennemslidt

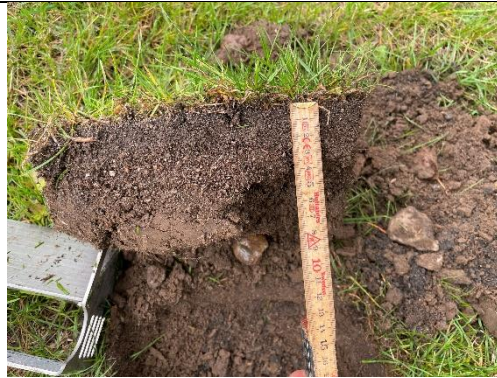
Profil 2

Figur 136: Rødde til 4-8 cm dybde. Fast sål i 4-8 cm dybde.

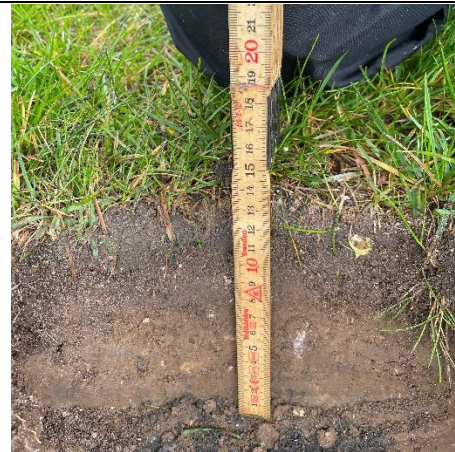
Figur 137: Meget lille muldlag på 12-13 cm over slagger, som er meget kompakte.

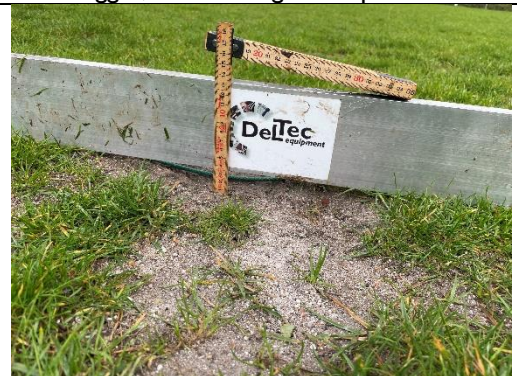
Figur 139: Gennemslidning på 3,5 cm under 3 meter retskede.

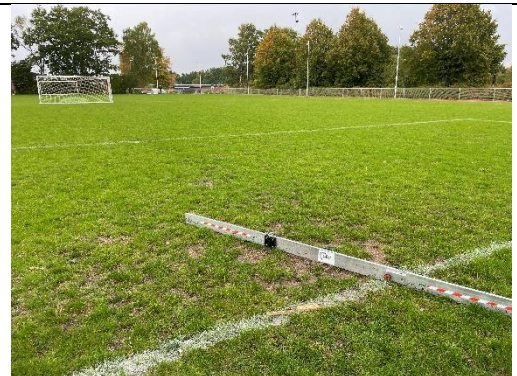
Figur 141: Dyb gennemslidning på 4 cm under retskeden.

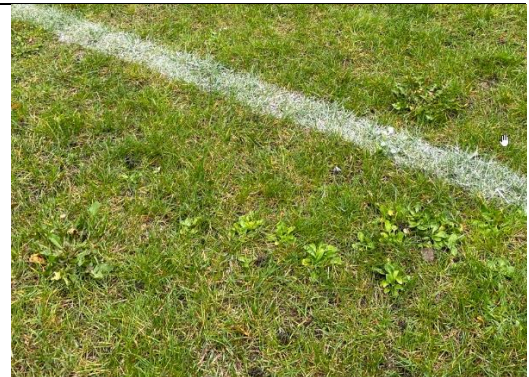
Figur 145: Stor mælkebøtter og mange bellis.

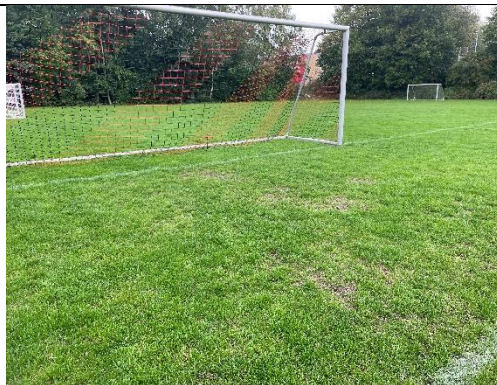
Figur 154: Målfeltet længst væk fra skolen i den sydlige ende var netop gennemslidt.

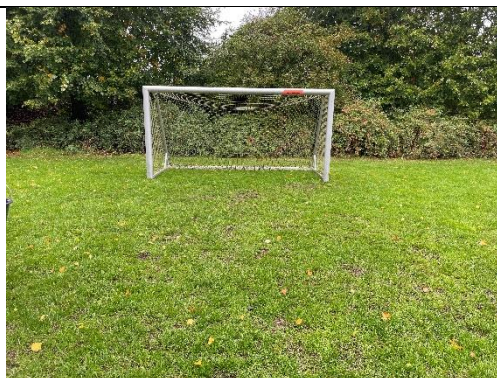
Mange spilleskader ved 5-mandsbaner

Figur 155: I den sydlige ende var der plads til 5-mandsbaner. Der var mange spilleskader i overfladen og målfelter var gennemslidte.

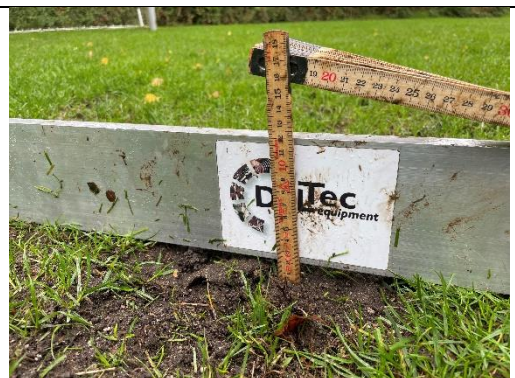
Figur 156: Her en 2 cm dyb gennemslidning.

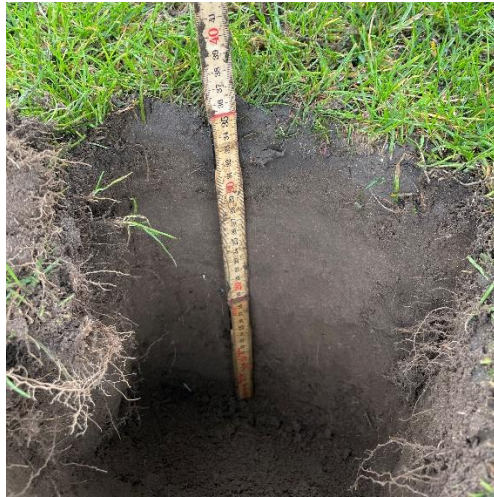
Profil 1

Figur 157: Profil 1. Meget dyb muld mindst til 35 cm dybde

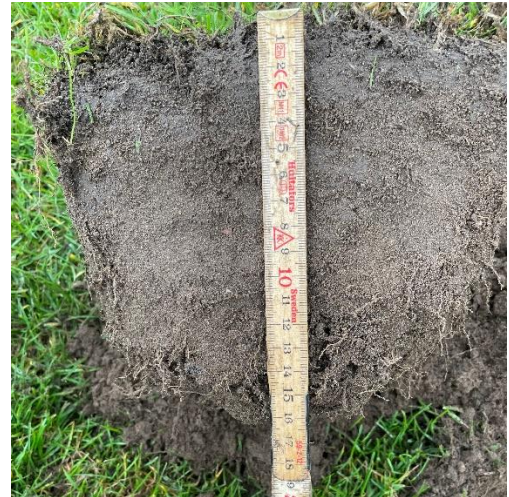
Figur 158: Rødder til 16 cm dybde.

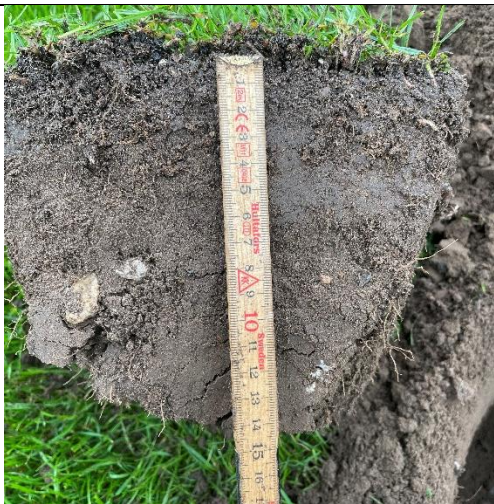
Profil 2

Figur 159: Profil 2. Rødder til 14 cm dybde. Der var sten i vækstlaget. Dog ikke så store, at de vil besværliggøre dybdeløsning.

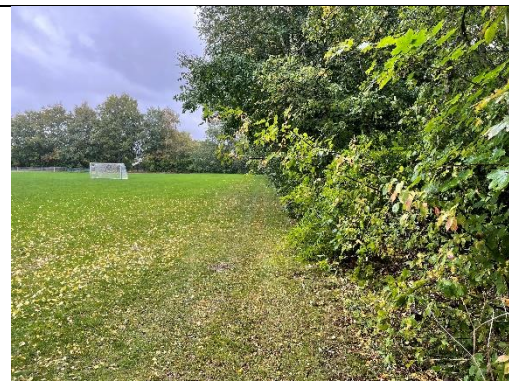
Figur 161: Hegnet hang langt ind over banen i den sydlige ende.

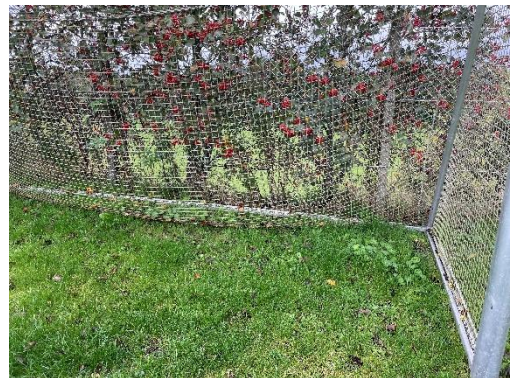
Figur 168: Græsset var ikke blevet klippet her, hvor målet stod.

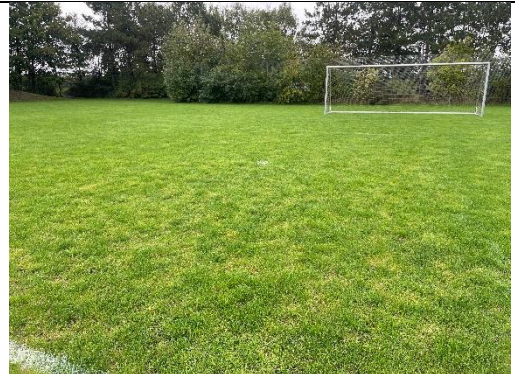
Figur 170: Uensartet farve på græsset er tegn på uensartet fordeling af gødning.

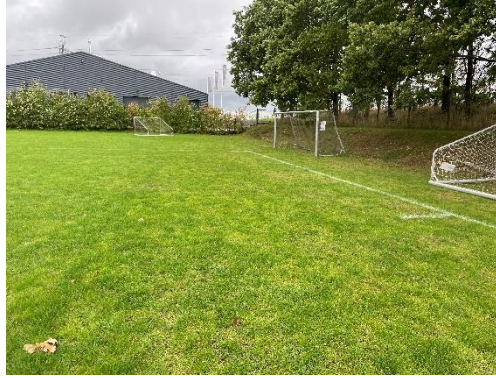
Figur 171: Også i den bagerste ende var græsset uens i farven.

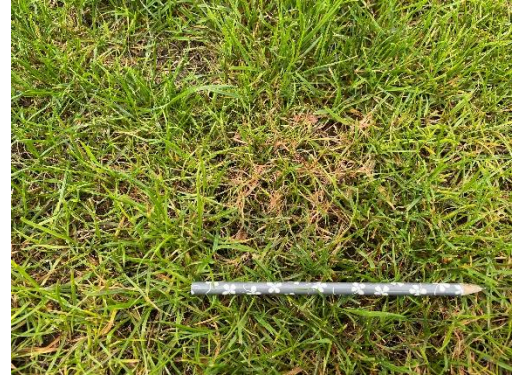
Figur 172: Svampesygdommen rød tråd er et tegn på kvælstofmangel. Der var en hel del angreb af denne sygdom på arealet.

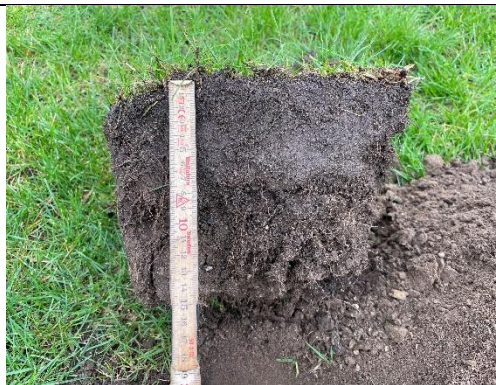
Figur 173: Ved profil 1 var der rødde til 15 cm og en komprimeret sål i 7-8 cm dybde.

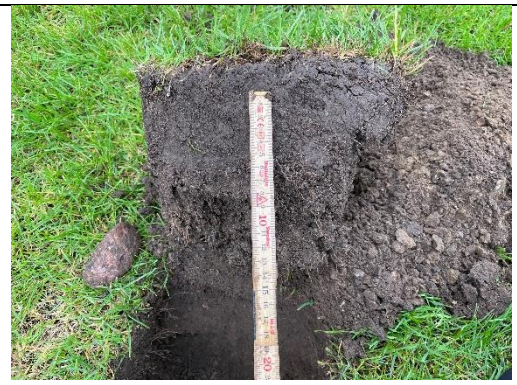
Figur 174: Ved profil 2 rødde til 15-16 cm dybde og komprimeret sål i 10 cm dybde. Der var håndstore sten i vækstlaget.

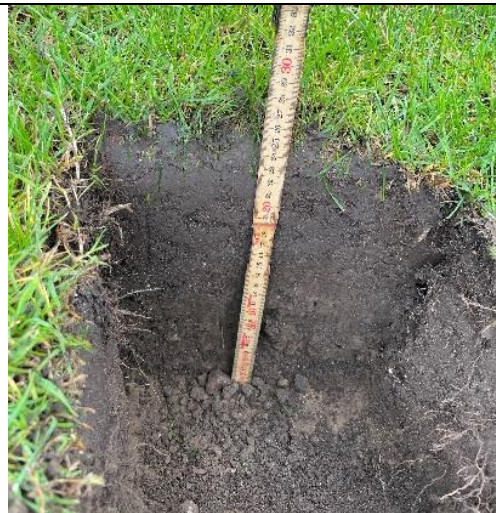
Overfladen glitter
til

Figur 175: Profil 2. Toplaget var tæt og overfladen glitter til. Det var svært at se, om der var blevet topdresset.

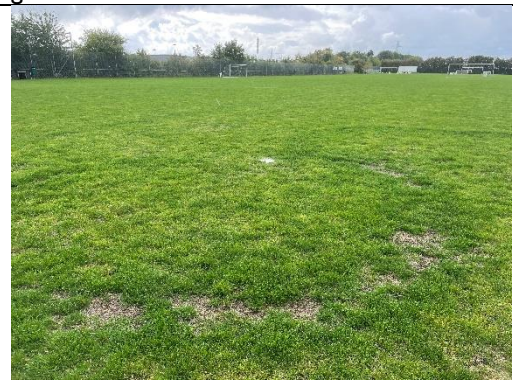
Figur 191: Heksering er med til at lave overfladen ujævn, da jorden sætter sig i ringen.

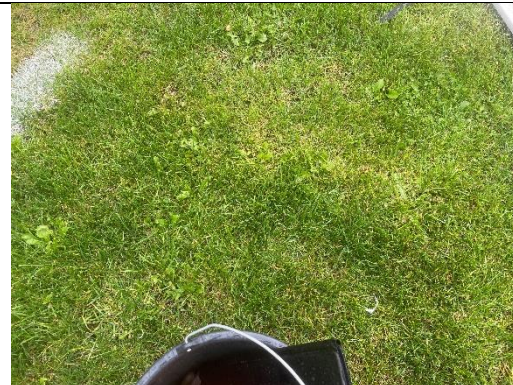
Figur 193: Her adskillige mælkebøtter og kløver.

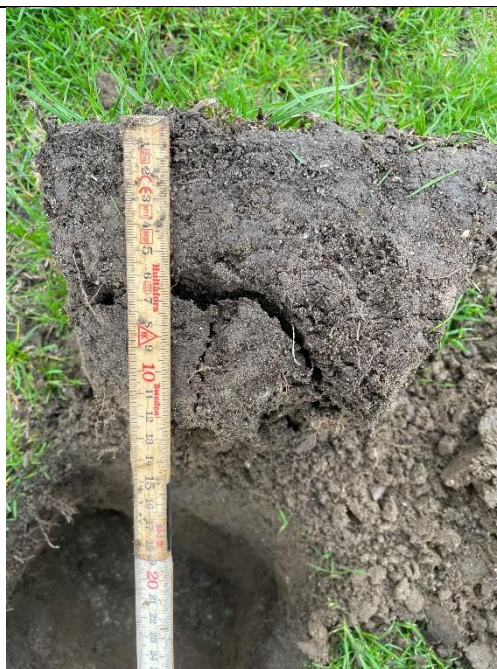
Komprimeret muld

Figur 194: Ved Profil 1 var jorden stærkt komprimeret med sål i 6-7 cm dybde.
