Frederikssund Havn

Tilstandsvurdering 2023

Frederikssunds kommune
Dato: 03. Februar 2023

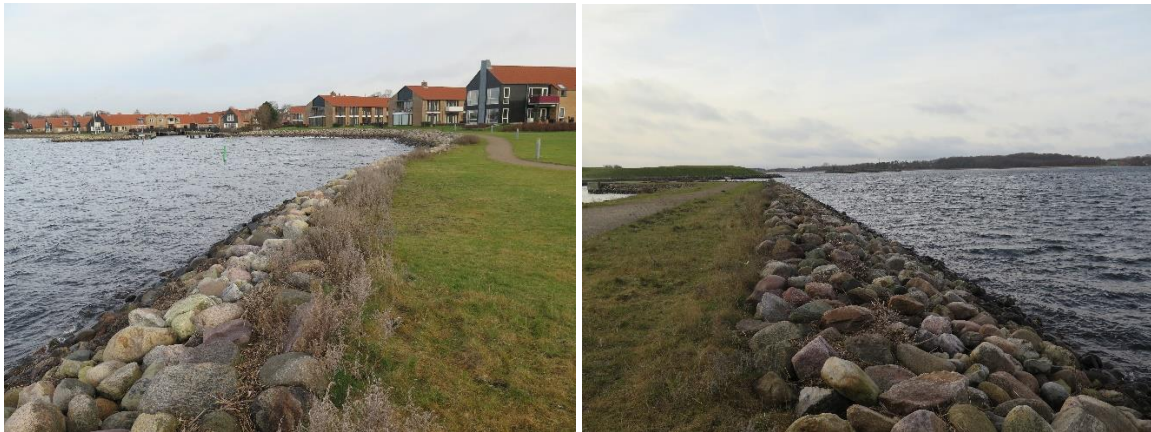
Figur 2: Vestsiden af Vestmolen.

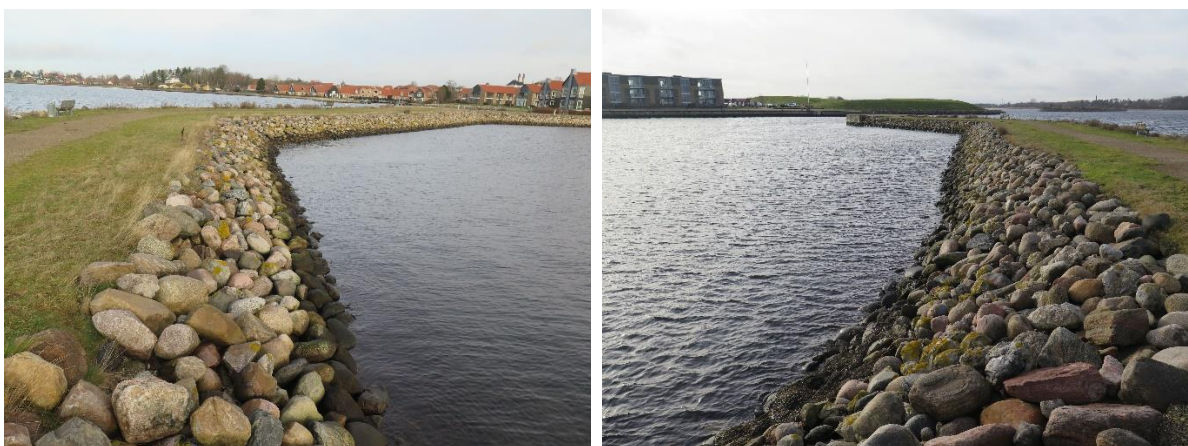
Figur 3: Øst siden af Vestmolen.

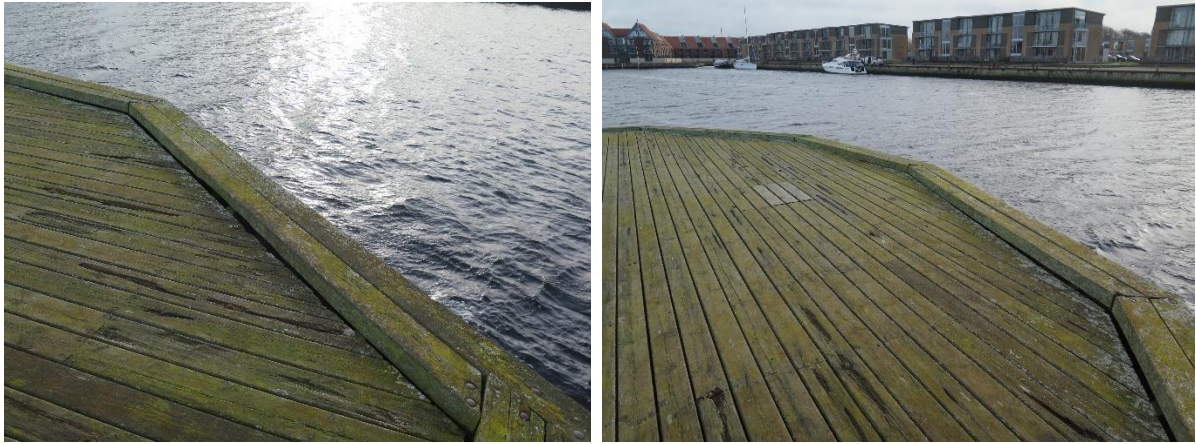
Dækket består af imprægnerede fyrreplanker (140x35 mm). Dækket af molehoved er ved at være noget slidt og er meget glat at færdes på når det har regnet, der er ved at være begyndende råd flere steder. Hammer rundt lang kant af molehoved er ligeledes i dårlig forfatning med begyndende råd.

Figur 4: Gang areal af molehoved. Der er begyndende råd i gangbrædder.

Dækket på molehoved er i så dårlig stand at det anbefales at det bliver udskiftet snarest inden for 1-3 år.

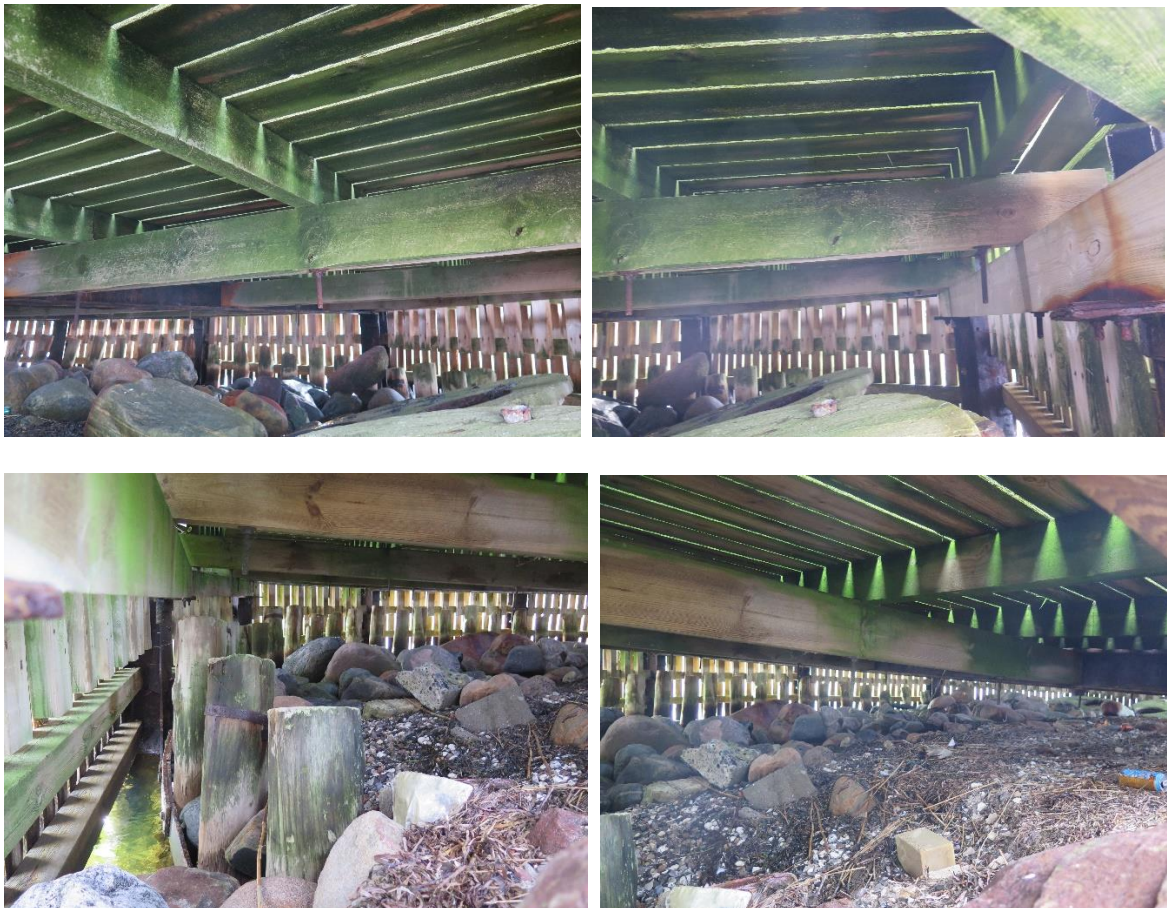
Selve dækket er mod land funderet på et betonfundament. Fra dette fundament udgår tre vandrette HEB-180 profiler, der udgør understøtningen for tvingerne. HEB-profilerne er rustne og rustflager kan løsnes enkelte steder. Det vurderes at korrosionen ikke er tiltaget. Tvinger og længdebjælker er i god stand med dimensionen 150x75 mm, formodet imprægneret fyr.

Figur 5: Undersiden af molehoved.

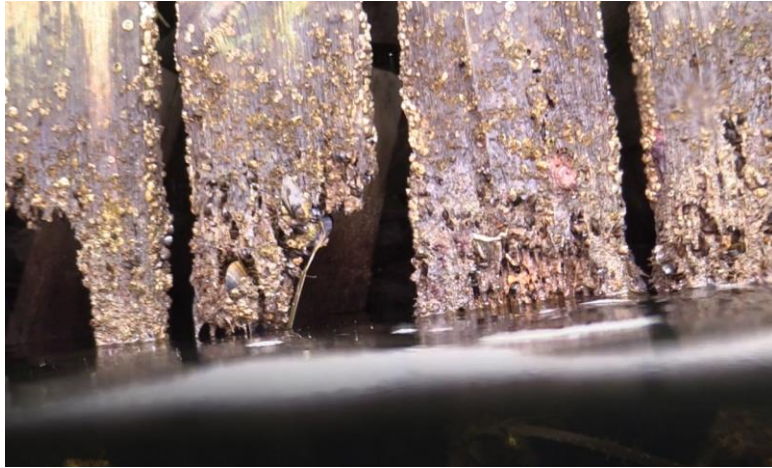
De lodrette brædder der sidder som skørt rundt langs molehoved er ved vandlinjen meget slidt / nedbrudt.

Figur 6: Brædde beklædning på molehoved er meget slidt/Nedbrudt.

De lodrette brædder de sidder som skørt rundt om molehoved bør udskiftes indenfor 1-3 år

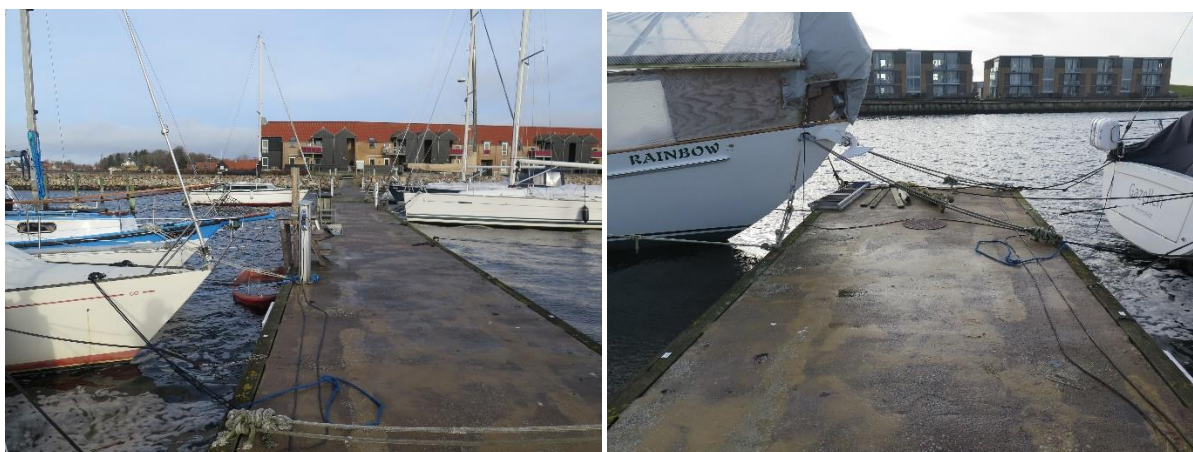
Flydebroen er beklædt med afvisertræ i to lag udenpå hinanden. Begge lag vurderes, at være af imprægneret fyr. Inderste lag består af en bjælke 150x150 mm og "slidlaget" 150x40 mm. Begge lag i afviserværket er ved at være slidt og angrebet af råd og skal udskiftes.

Figur 7: Flydebro.

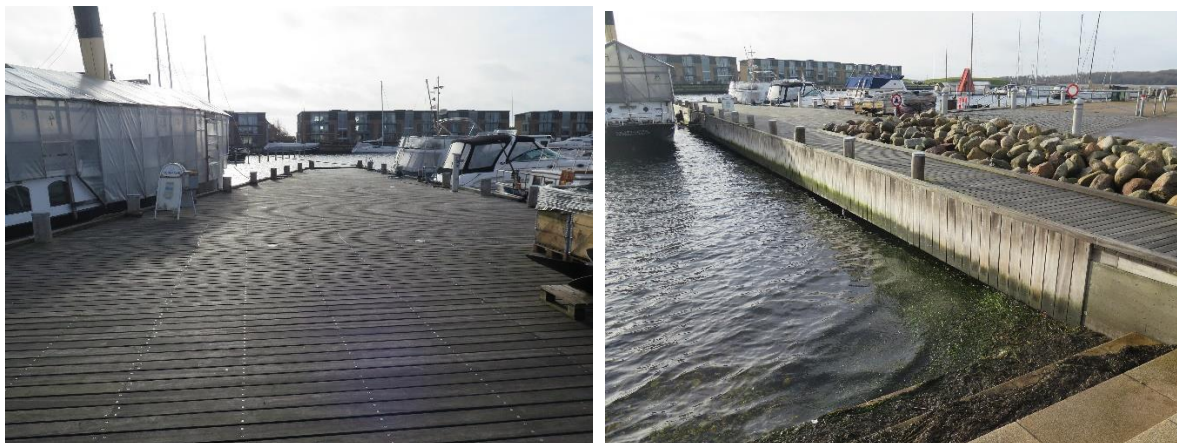
Anløbsbroen står uden fejl eller mangler. Hele anlægs broen står som ny og udført i azobé med lang levetid. Kommunen og NIRAS ligger inde med tegningerne og derfor beskrives konstruktionsdelene ikke yderligere.

Figur 8: Anlægsbro for Skælskør. Fin og ny.

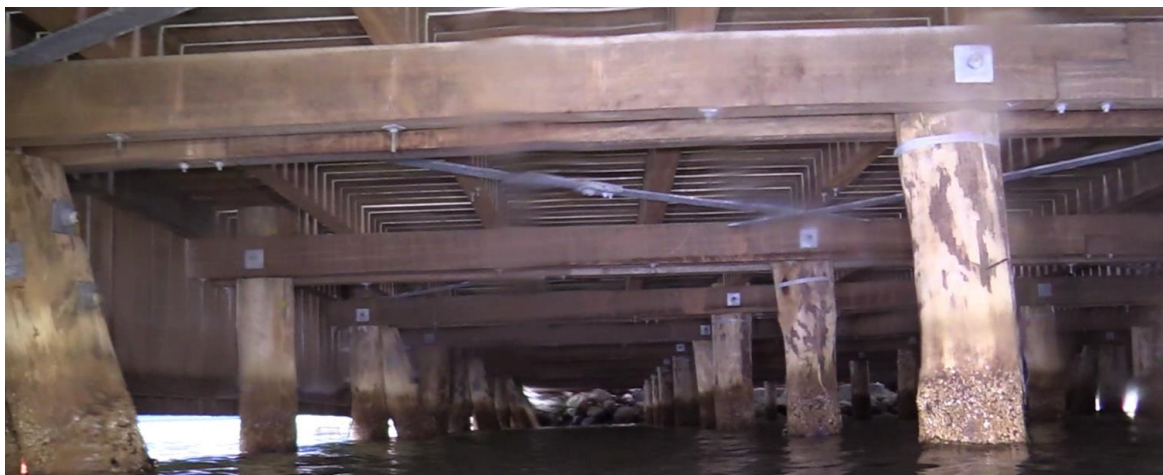
Ved dykkerundersøgelse blev fundet at alle konstruktions dele under vandlinjen står uden fejl eller mangler. I forbindelsen med dykket blev det muligt at kikke op under undersiden af konstruktion (promenadebroen). Konstruktionen står fint og uden mangler.

Figur 9: Undersiden af anløbsbro står fint. Som ny.

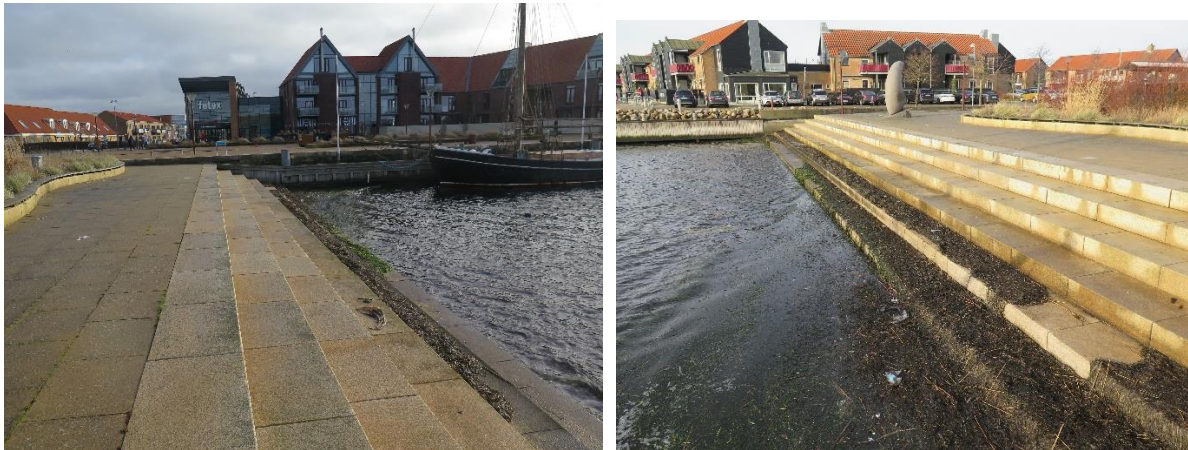
Havnepladsen er flisebelagt og ned mod vandet er der 6 granittrin (70x25 cm) som afsluttes på ral. Havnepladsen og trappe vurderes at være i god stand.

Figur 10: Havnepladsen. Granitstens trappe.

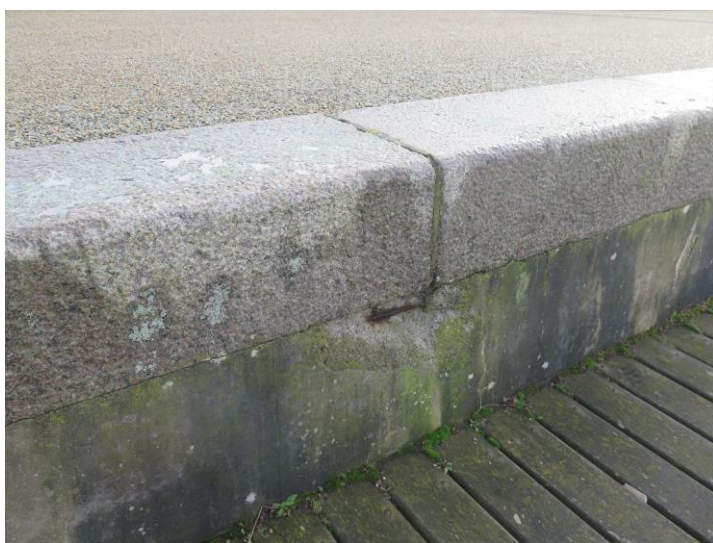
Der er et par steder hvor beton er skaldet af og armering er blotlagt.

Figur 11: Boltlagt armering.

Det anbefales at skade i beton med blotlagt armering repareres snarest.

Placering:	Østkajen
Omfang:	En skade med blotlagt armering.
Arbejdsbeskrivelse:	Armering og beton renses af. Ujævnheder fyldes op med mørtel overfladen afsluttes med kloridtæt svumme.
Økonomi:	Materialer og arbejds løn 10.000 kr. ,-
Bemærkninger:	Der er kun observeret en skade, men mureren bør gennemgå resten betonen. .

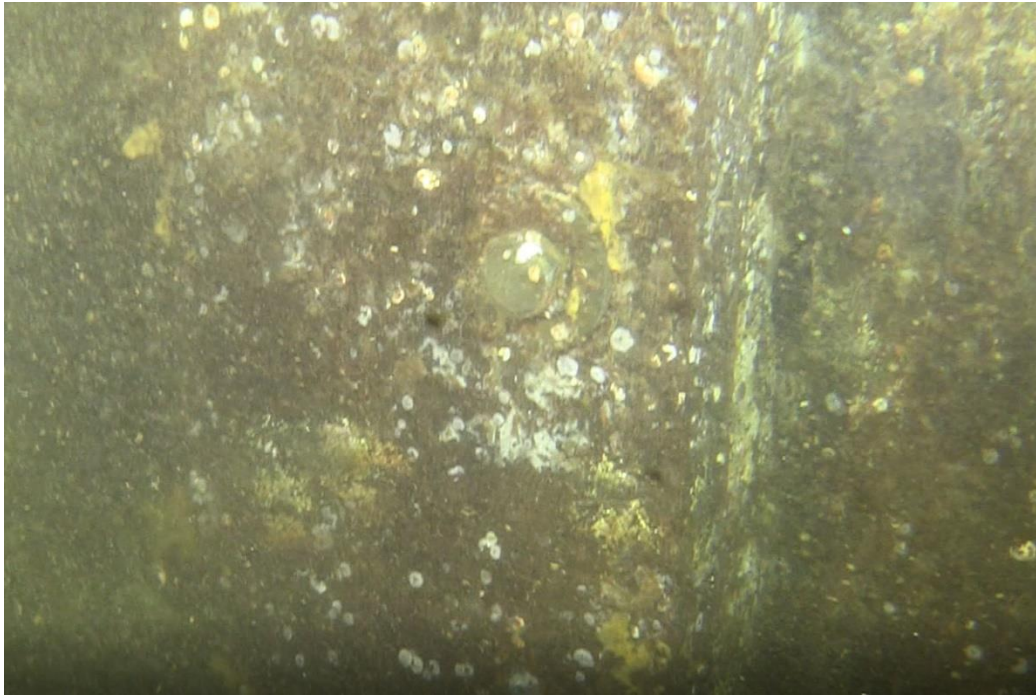
Ved dykkerundersøgelse var der ikke noget at bemærke. Ved den tidligere tilstandsvurdering blev der fundet, at der var en åbning ved en stationering ca. 20 meter fra hjørnet (Havneplads). Det blev dengang anbefalet at denne åbning skulle lukkes snarest. Åbning er siden blevet lukket og reparationen står fint og har god virkning.

Figur 12: Reparation af Azobébolværk (lodrette planker) Beklager den dårlige billede kvalitet.

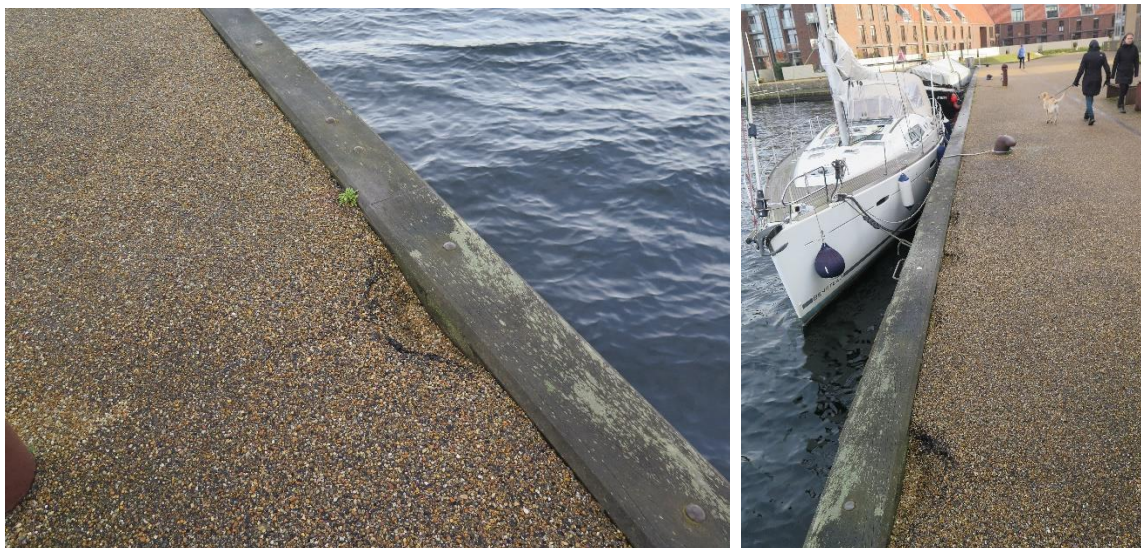
Enkelte steder er der sætninger i belægningen ved hammeren, ca. 30 m til 50 m vest for kanalen åbningen. Det vurderes, at dette skyldes en utæthed mellem hammer og spuns, men det var ikke muligt at bekræfte dette under inspektion under hammeren.

Sætningerne er øget i udstrækning forhold til besigtigelsen 2016, hvor der kun blev observeret sætningen vist på det venstre billede Figur 13.

Figur 13: Sætninger lige bag hammer

Sætningsskaderne udbedres indenfor 1-3 år.

Placering:	Sydkajen.
Omfang:	Lokale skader ca. 8 lbm.
Arbejdsbeskrivelse:	Asfalten afgraves i bredde af de skadede stykke mellem kaj og rist. Der etableres tætning mellem hammer og spuns med f.eks geotekstil. Ny belægning etableres.
Økonomi:	Ca. 12.000 kr. per løbende meter, dvs. 96.000 kr.
Bemærkninger:	Renoveringen anbefales af æstetiske grunde.

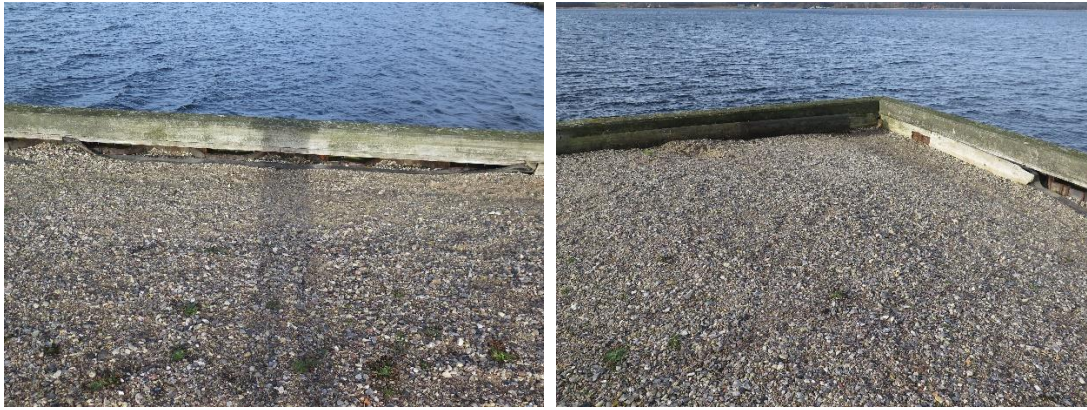
Der er åbninger mellem hammer og stålspons hvor overfladevand og materialer kan løbe ud i havne bassin. Det er for længe siden forsøgt at begrænse udløb af materialer ved at sætte et bræt op ligeunder hammer. Dette bræt er forsvundet nogle steder.

Figur 14: Operakajen. Åbning mellem hammer og spuns

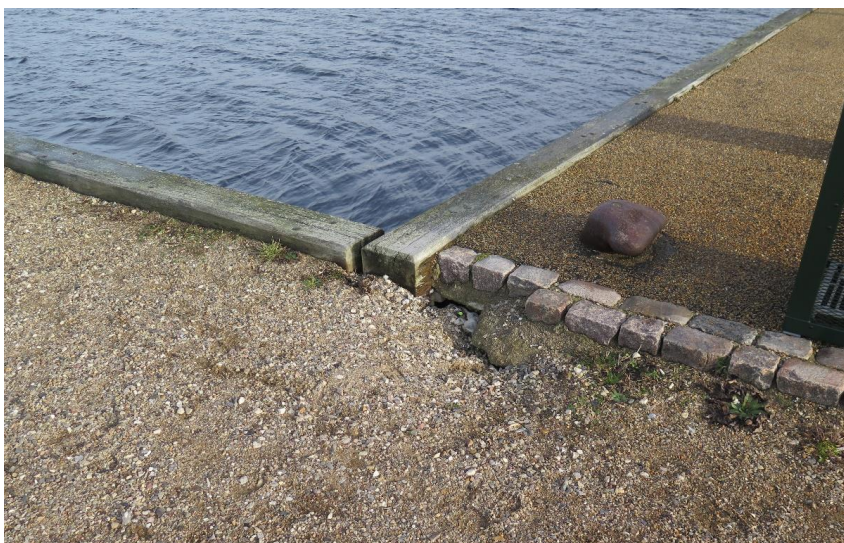
I hjørnet mellem Operakajen og Sydkajen er der en tydelig sætning, det korresponderer med iagttagelse fra dykkerundersøgelse, hvor der er observeret udsivende materialer i hjørnet mellem Operakajen og Sydkajen.

Figur 15: Sætning ved hjørne af Operakajen og Sydkajen.

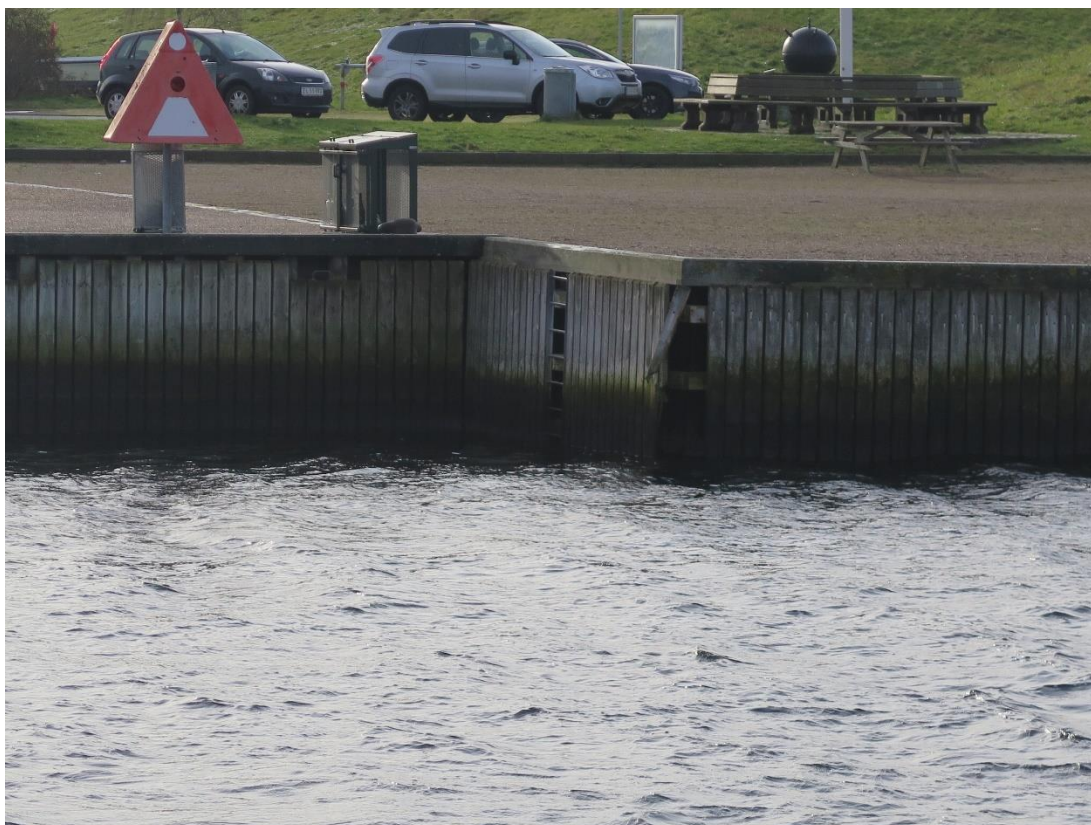
På det nordøstlige hjørne af Operapladsen er de lodrette beklædningsbrædder revet af se Figur 16.

Figur 16: Lodrette beklædnings brædder er revet af. Operakaj.

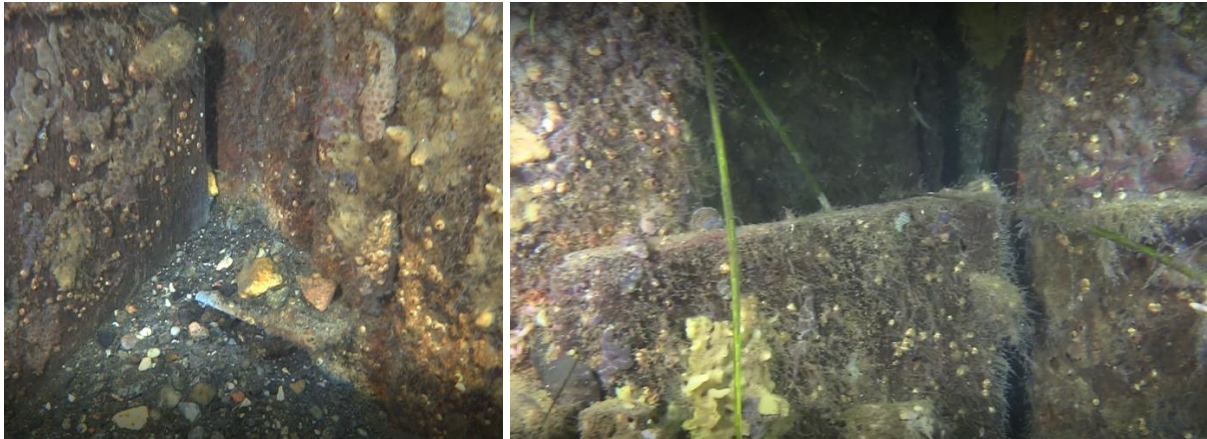
Figur 17: Åbning i stålspons ved bund. Operakaj – Sydkajen, bund til venstre top til højre.

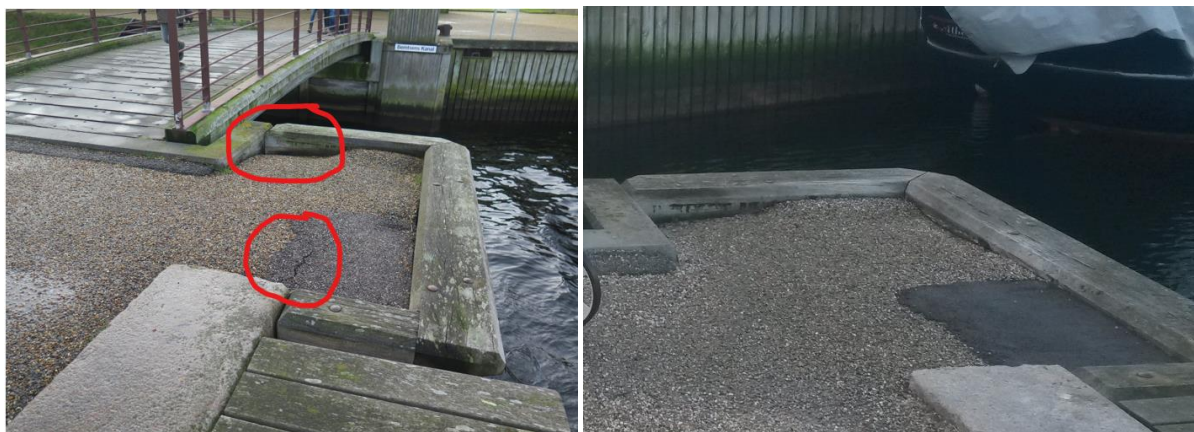
Ved broen ved udløbet til havnen er der konstateret sætninger i belægningen omkring broen. Disse udvikler sig langsomt, men der er ikke observeret materialer på bunden eller utætheder i indfatningen. Sætningerne pågår, måske er det små utætheder mellem hammer og spuns, hvorved materialerne kun bliver skyllet ud lejlighedsvis.

Figur 18: Sætninger i belægning ved kanal. 2023 til venstre og 2016 til højre.

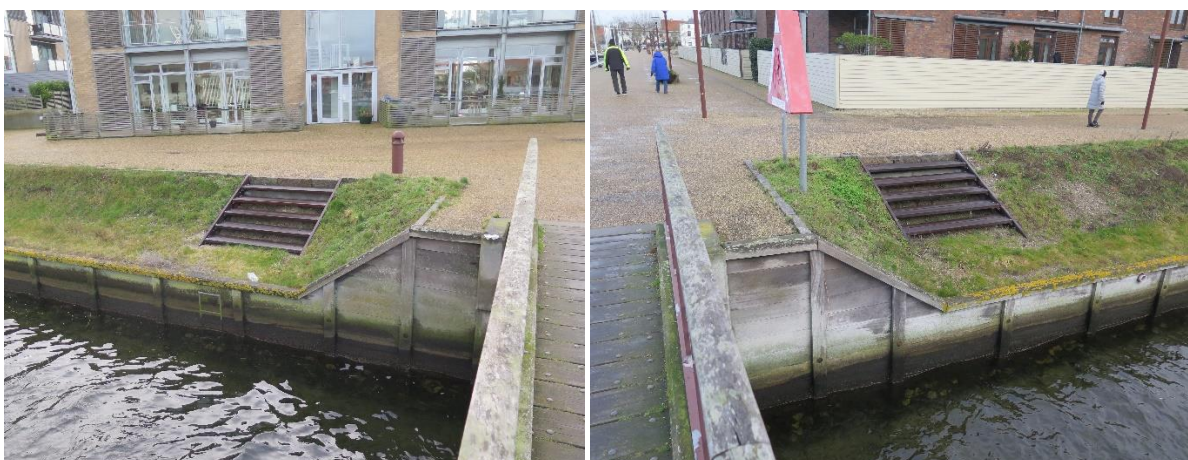
Figur 19: To nye trapper ved kanaludløb.

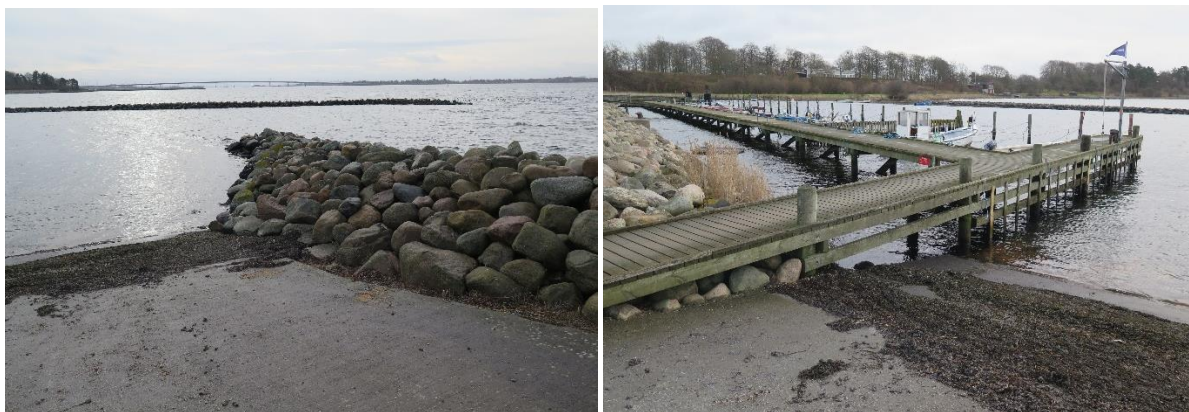
Slæbestedet udgøres af en betonplade. Betonpladen er i god stand.

Det virker som om hele slæbestedet har fået et ekstra lag beton inden for de sidste 5 år. Der blev ikke dykket på slæbestedet, der var så lavvande at man kunne se afslutning af beton

Figur 20: Slæbested ved Stenværkshavnen.

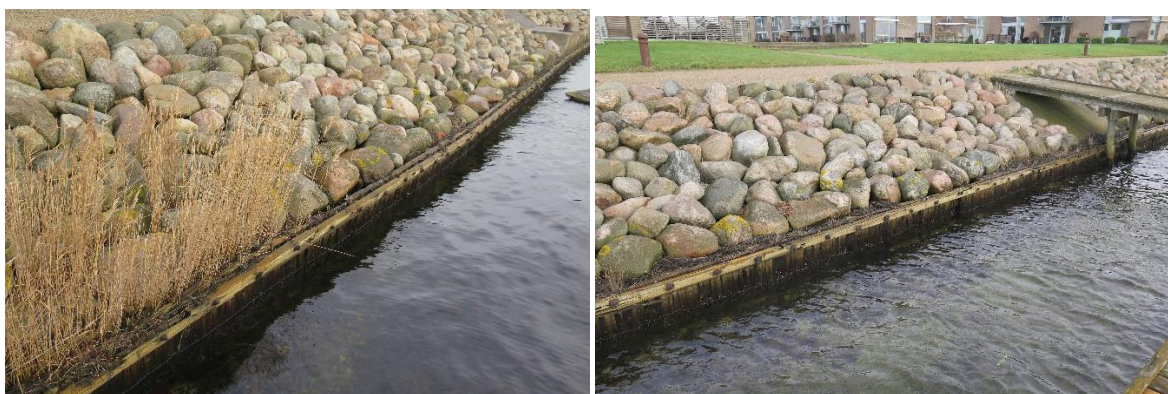
Træværket er nu i så dårlig stand at der er stor risiko for brud ved en evt. storm fra syd.

Figur 21: Spuns foran stensætning i meget dårlig stand.

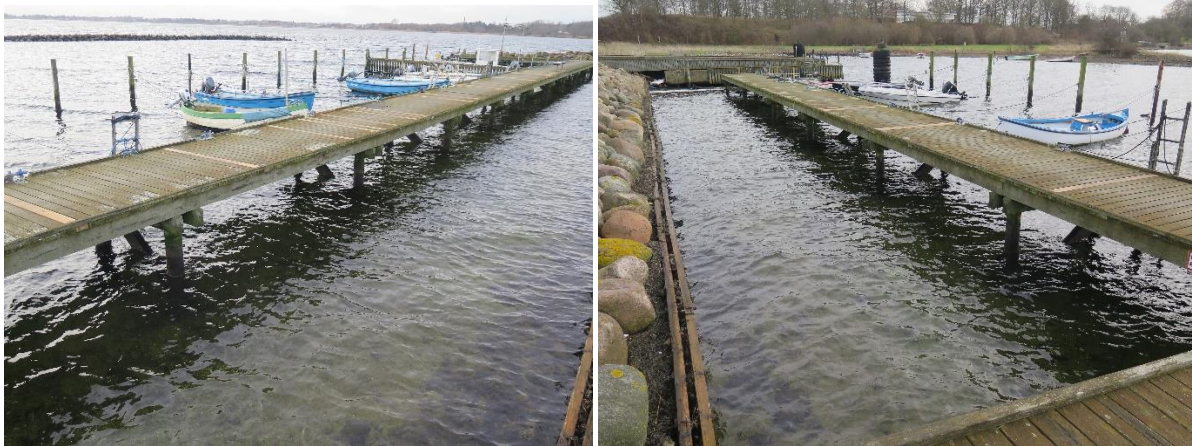
Alle kryds under broen er blevet udskiftet. Mellem de fleste pæle er der dog monteret ensidig skråstiver.

Figur 22: Anløbsbro med skråafstivning og nye gang brædder.

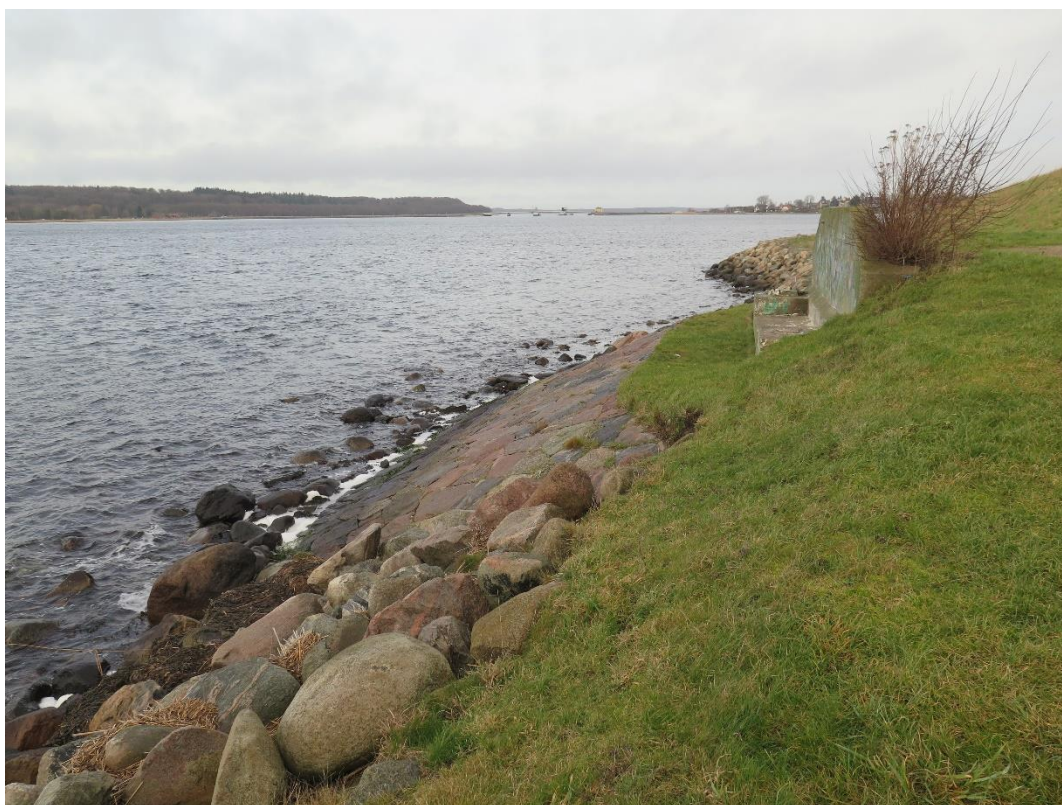
På vestspidsen af Tippen ligger fundamentet for en tidligere jernbanebro der er sikret med et stenglacis. Betonen mellem stenene er nedbrudt. Det vurderes, at stenglacisset er i god stand og under normale vejrlige forhold ikke vil kræve vedligeholdelse de næste 10 år.

Figur 23: Stenglacis ved tidligere jernbanebro.

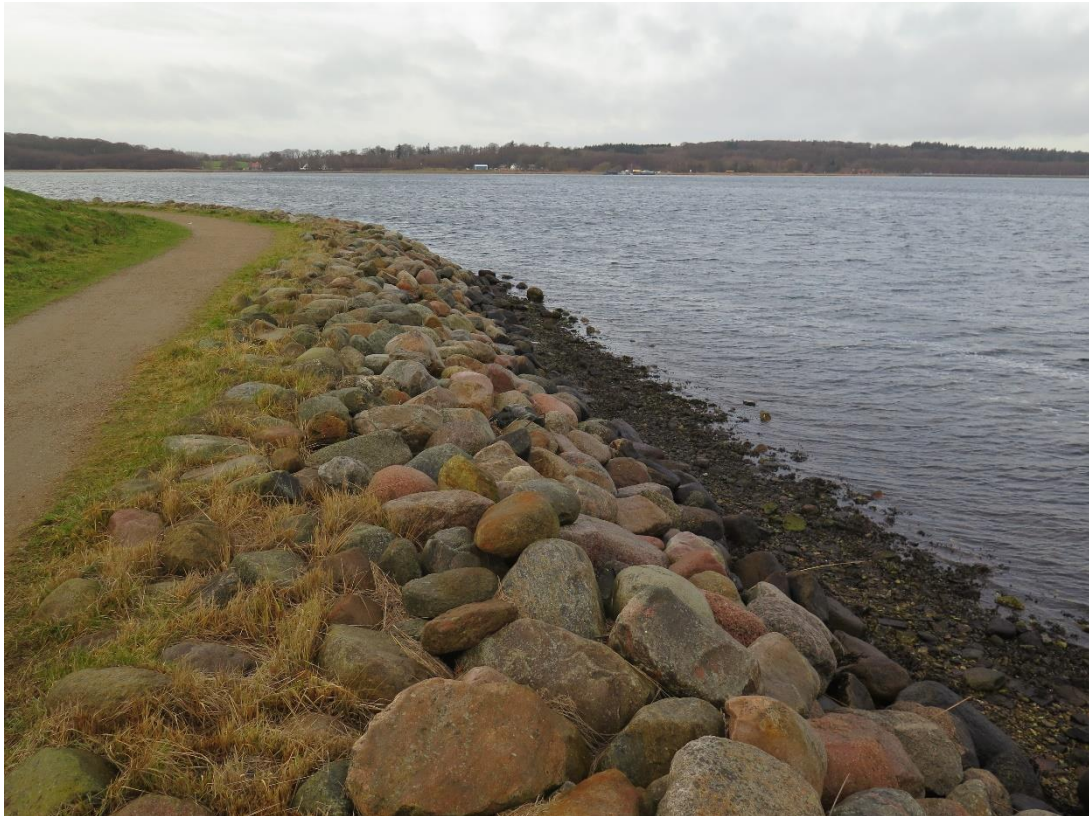
Figur 24: Stenskråning ved tippen.

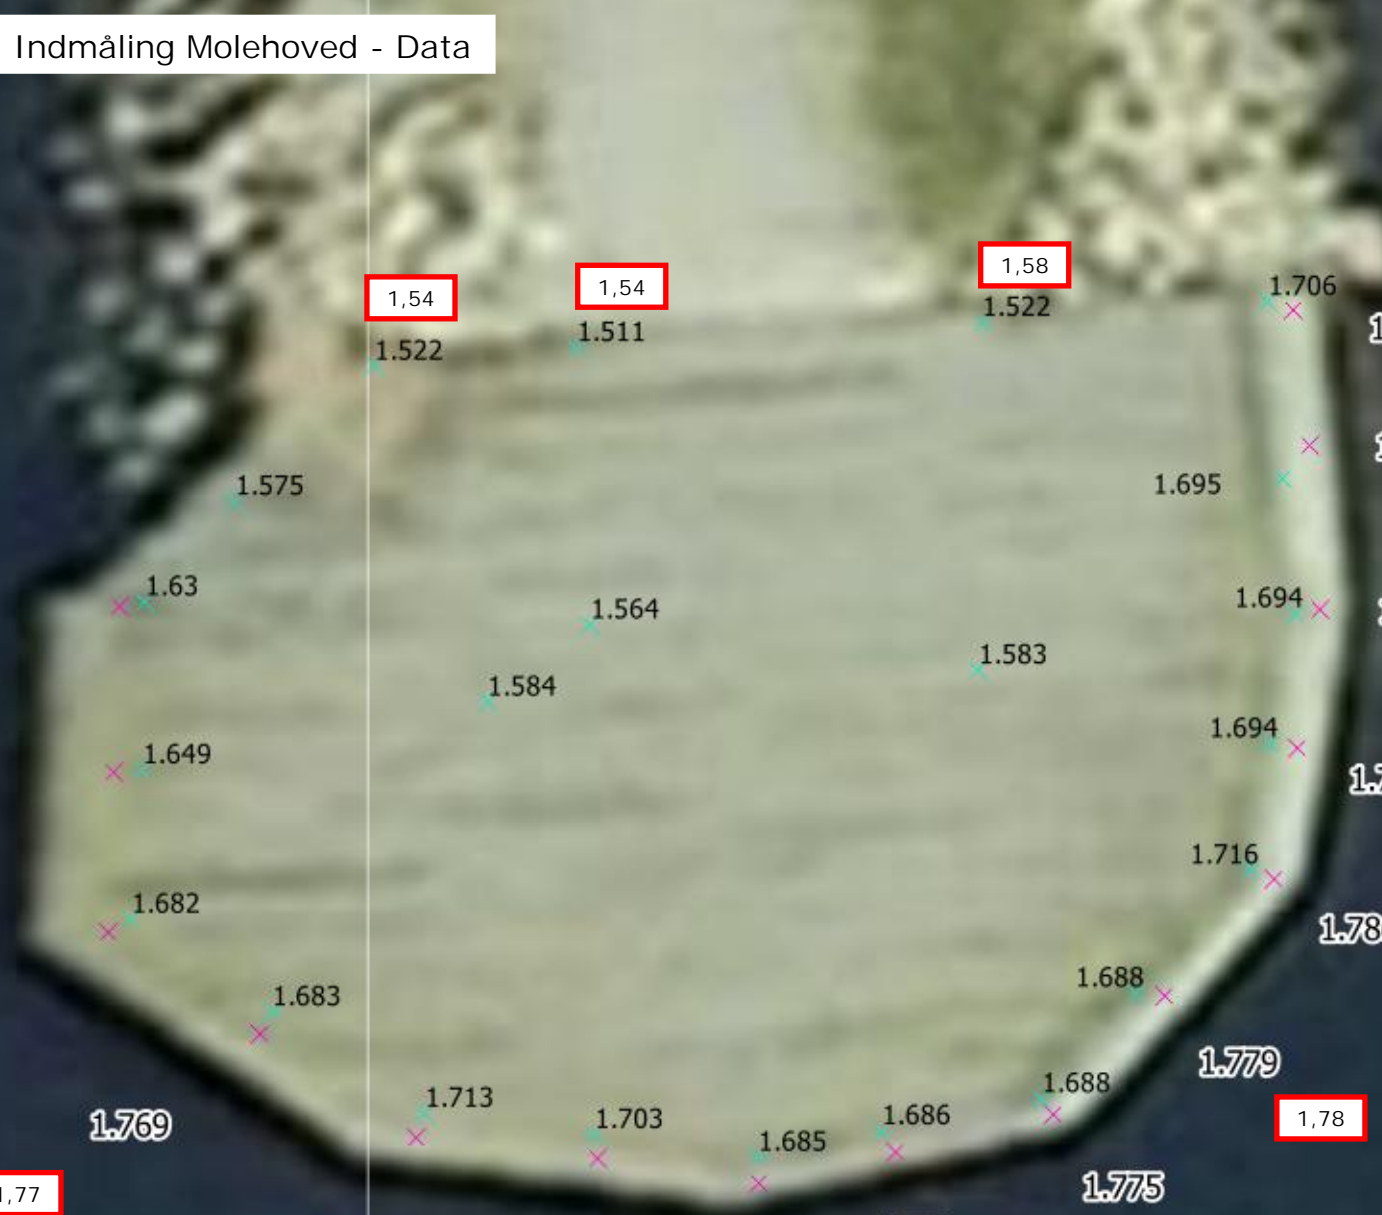
8.4 Bilag 2 - Indmåling Molehoved - Data

Indmålingen af molehoved viser at der ikke pågår sætninger af HEB-profiler og at konstruktionen kan vurderes at være stabil. Forskelle på tidligere målte koter og ny koter er indenfor måle tolerancerne.
