7. Vedligeholdelsesplan

Frederikssund Kommune har ønsket forslag til renovering med tilhørende prioritering og anlægsoverslag baseret på en tidshorisont for vedligehold på op til 10 år.

Sags navn: Frederikssund Havn 2022 Dato: 16/11/2022
 Init: JOS/LJEN

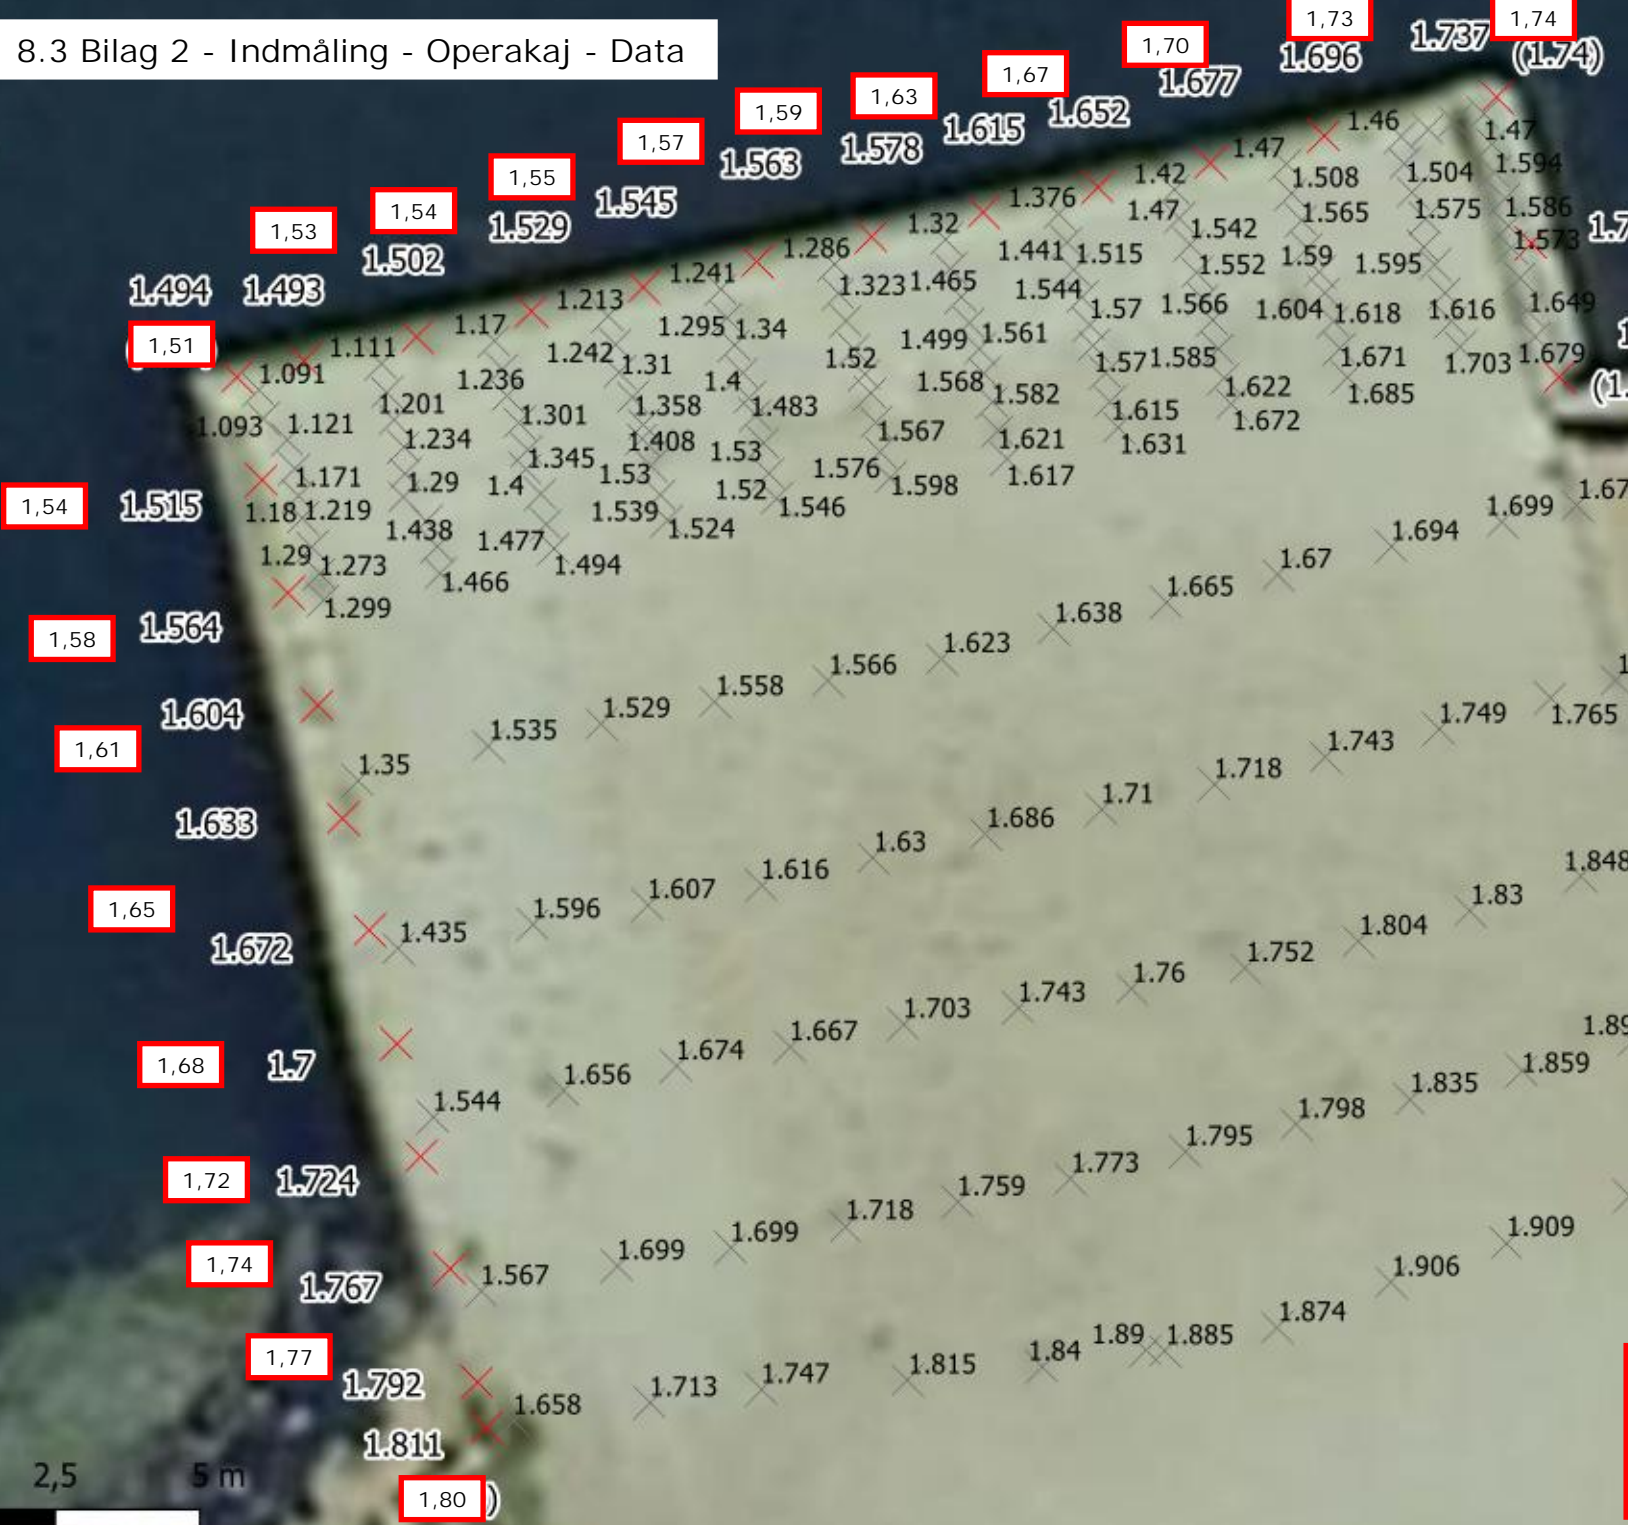
8.3 Bilag 2 - Indmåling - Operakaj - Data

Operapladsen
Indmåling 2023
x,xx = Kote 2016

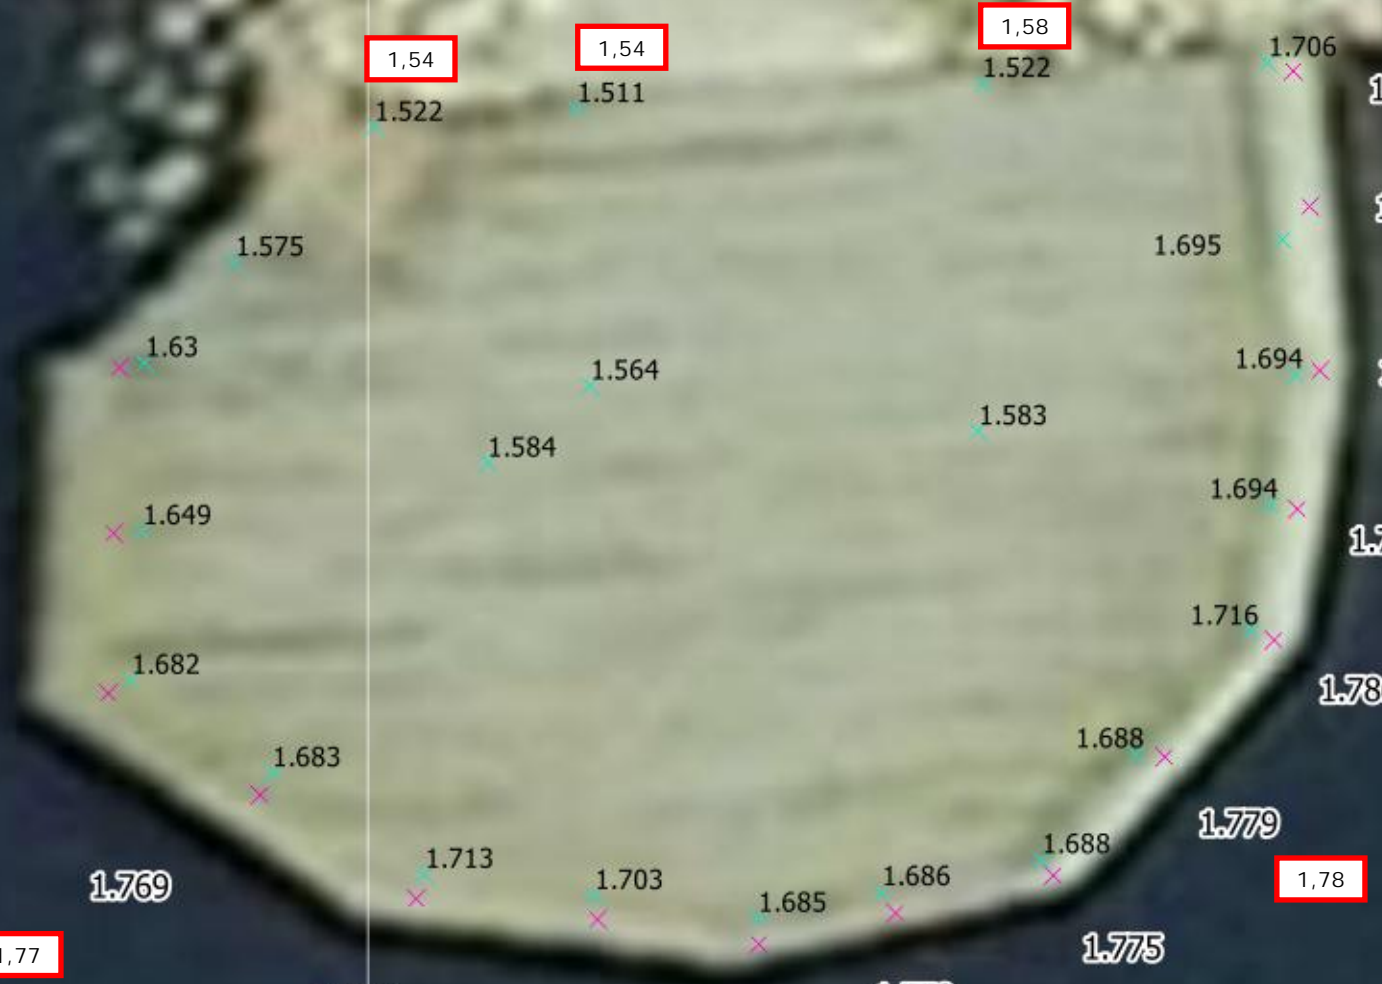
8.4 Bilag 2 - Indmåling Molehoved - Data

Molehoved Vestmolen
Indmåling 2023
x,xx = Kote 2016
