Frederikssund Kommune

Hovedgaden i Jægerspris

- Trafiksikkerhedsinspektion

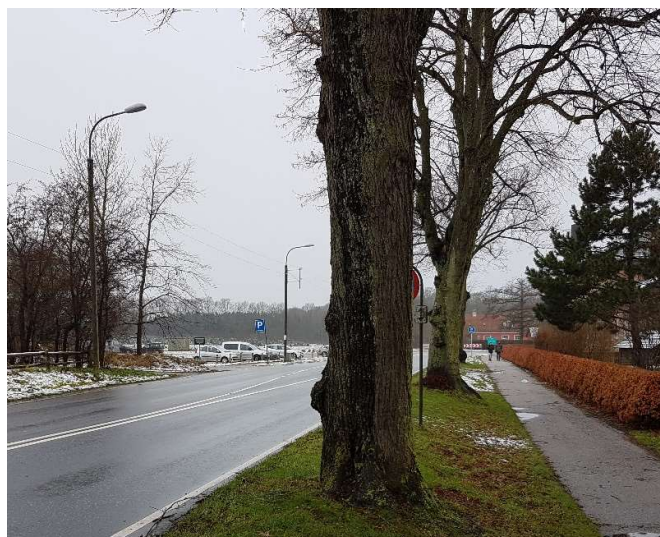
På den vestligste del af strækningen – omtrent mellem det skarpe sving og rundkørslen ved Parkvej – er der flere faste genstande tæt ved kørebanen. Ved 50 km/t er sikkerhedszonen normalt 3 m, men i byzone accepteres som udgangspunkt en afstand på 0,5 m, blandt andet fordi der er mange fysiske begrænsninger i byzone.

Det er vurderet, at genstandene er mindst 0,5 m fra kørebanen, men de øger alligevel risikoen for uheld og tilskadekomst.

De faste genstande omfatter store træer og lysmaster. Desuden er der et nedført autoværn, som øger uheldsrisikoen.

Store træer og lysmast tæt ved kørebanen.

Den bedste trafiksikkerhed opnås ved at fjerne de faste genstande eller – for lysmasternes vedkommende – skifte dem til eftergivelige lysmaster. Det kan også overvejes at etablere autoværn.

En mindre omfattende løsning kan være kantpæle langs strækningen, så bilister på afstand bliver opmærksomme på vejens kant og forløb.

Det nedførte autoværn kan ændres til en energiabsorberende autoværnsende eller lignende. Revisor vurderer, at dette vil øge trafiksikkerheden, men bemærker dog samtidig, at et nedført autoværn er mindre problematisk ved 50 km/t.

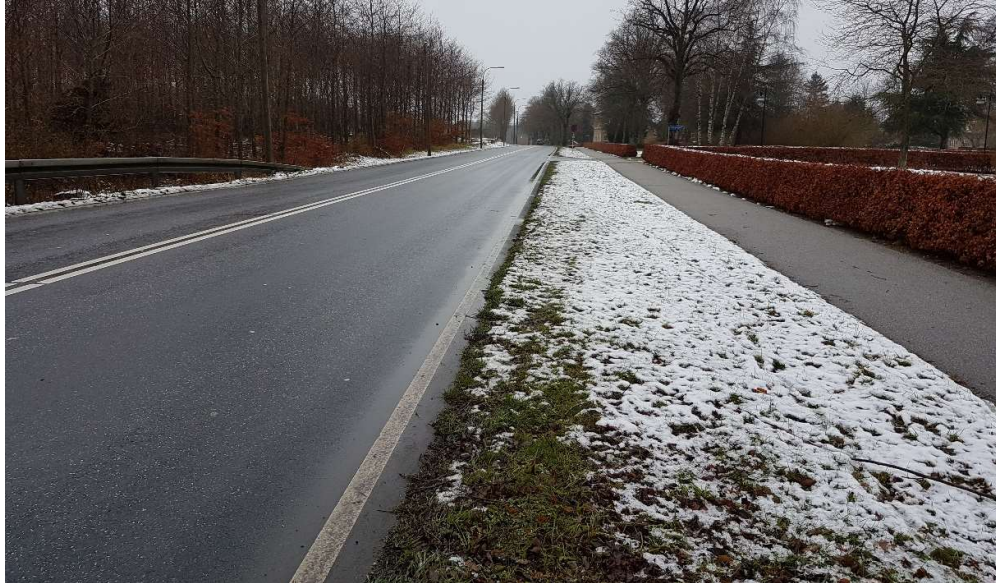
På den vestligste del af strækningen – omtrent mellem det skarpe sving og rundkørslen ved Parkvej – er rabatten blød. Det gør det sværere for bilister at manøvrere, hvis de kommer ud i rabatten. På denne strækning forværres problemet af, at der er faste genstande tæt ved kørebanen.

Rabatten kan være blød, især efter nedbør. Bemærk i øvrigt det nedførte autoværn, som er nævnt i et særskilt punkt.

Revisor foreslår at forstærke rabatten med grus. Det kan også overvejes at udvide asfalten, så der bliver en bredere asfalteret rabat.

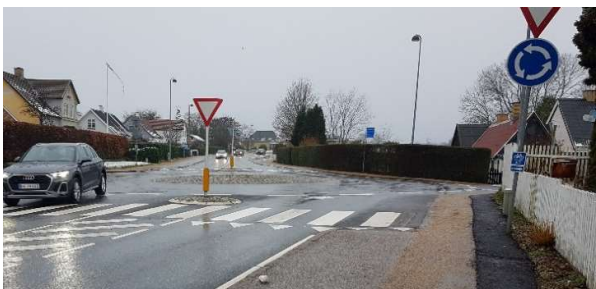
- Midterøen er mere eller mindre uden lysning. Det vil sige, at det overkørbare areal og asfalten ligger i samme niveau. Det frister nogle bilister til at køre gennem rundkørslen med højere fart end tilsigtet.
- Der er ikke afmærkning omkring midterøen. Dermed bliver midterøen mindre synlig i mørke og i gråt vejr.
- Midterøen er meget lav. Det giver frit gennemsyn hen over rundkørslen, hvilket kan indbyde til høj fart. Dette gælder i mindre grad ved Askevej, hvor midterøen er lidt højere – dog ikke så høj, at det frie gennemsyn bliver brudt.
- Midterøen er relativt lille (men i princippet passende for en minirundkørsel). Cirkulationssporene er også passende, men virker brede, fordi cykelarealerne kan opfattes som en del af cirkulationssporet. Det kan indbyde til højere fart. Hverken busser eller lastbiler gør brug af den overkørbare midterø.

Midterøen er flad og uden afmærkning.

Revisor foreslår at udvide midterøerne, så kun personbiler kan køre uden om de overkørbare arealer. Med kørekurver kan det fastlægges, hvor meget hver midterø kan udvides. Dette tiltag hænger sammen med et senere forslag om at nedlægge cykelarealerne i rundkørslerne.

I den forbindelse kan den midterste del – som ingen køretøjer har behov for at køre på – gøres højere. Det bryder (delvist) det frie gennemsyn og skærper bilisternes opmærksomhed. Det kan undersøges, om denne inderste del er stor nok til, at der kan sættes en kantsten omkring med relativt høj lysning – i så fald kan denne inderste del forsynes med steler eller lignende, så det frie gennemsyn i højere grad bliver brudt.

Desuden foreslår revisor at øge lysningen mellem asfalt og det overkørbare areal – fx til 3-5 cm, så kun store køretøjer finder det attraktivt at benytte. Endvidere foreslår revisor at etablere punkteret afmærkning rundt om midterøen. Det vil gøre midterøen mere synlig i mørke og gråt vejr.

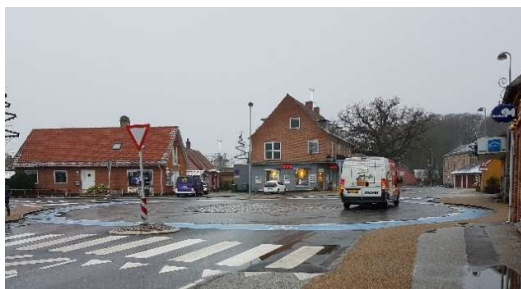
Cirkulationssporet er bredt – og virker ekstra bredt på grund af det blå cykelfelt.

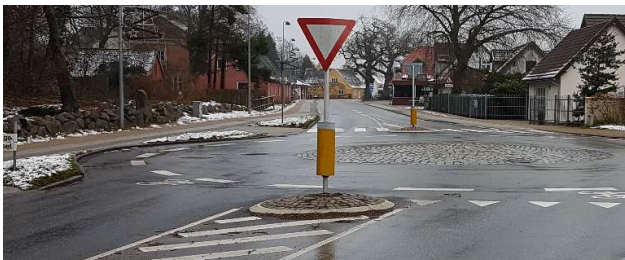
- I rundkørslerne er der markeret et særskilt cykelareal i form af en cykelbane med bred punkteret linje eller et blå cykelfelt (Møllevvej). Dette medfører erfaringsmæssigt øget uheldsrisiko (jf. begge nævnte undersøgelser i afsnit 2.4). Ved gennemgangen er det konstateret, at en del cyklister kun delvist benytter cykelfeltet i rundkørslen – formentligt fordi de opnår en mere direkte rute ved at cykle uden for cykelfeltet.

De separate cyklistarealer giver en meget forsåt rute for cyklisterne, og bilister kan blive overraskede, hvis cyklisten kører uden for cykelarealet.

Endvidere foreslår revisor at fjerne blå cykelfelter og andre tiltag for cyklister inde i rundkørslen. Dette vil også øge trafikanternes opmærksomhed på hinanden. For at undgå meget brede cirkulationsspor, bør midterøen samtidig udvides.

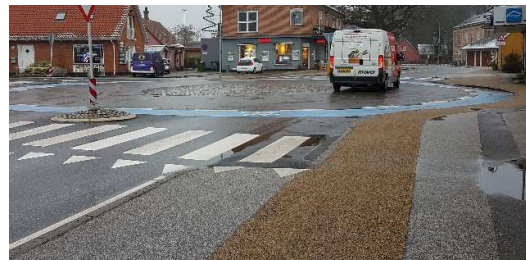
- I tilfarterne er cykelstien ført helt frem til vigelinjen. Det vil sige, at cyklister og bilister kan holde ved siden af hinanden og afvente cirkulerende trafik. Hvis begge parter sætter i gang samtidig, er der risiko for, at bilister klemmer cyklisterne. Hertil kommer, at bilisternes opmærksomhed på cyklister er begrænset forud for rundkørslen, fordi de har hvert sit areal.

Cykelstien er trukket helt frem til fodgængerfeltet, parallelt med bilernes kørespor. Det kan mindske bilisternes opmærksomhed på cyklister.

Revisor foreslår at afbryde cykelstien forud for rundkørslerne, således at cyklister og bilister skal dele kørebanen frem mod cykelstien. Det medfører, at begge parter bliver mere opmærksomme på hinanden, inden de kommer ind i rundkørslen.

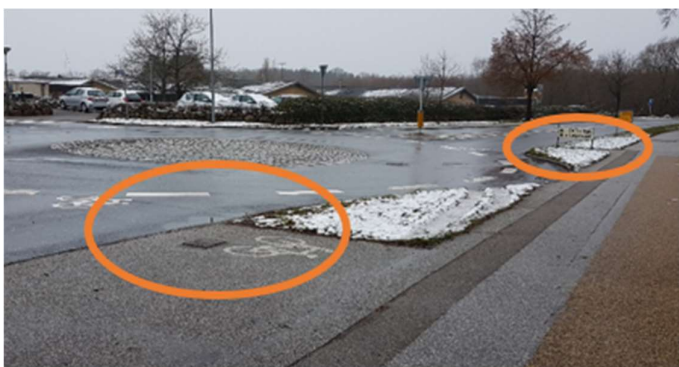
- rundkørslen ved Askevej, fra Askevej mod Hovedgaden Vest
- I rundkørslen ved Parkvej kører cyklister fra øst i et højere niveau end rundkørslen. Der kan være tvivl om vigepligten i det punkt, hvor disse cyklister skal køre ned for at komme videre mod Parkvej. Tilsvarende kan det skabe forvirring, når cyklister fra Parkvej skal op på stien nord for rundkørslen. Disse forhold øger risikoen for påkørsel af cyklister.

Nord for rundkørslen ved Parkvej ligger stien i et højere niveau end kørebanen. Det betyder, at cyklister til og fra Parkvej kommer meget overraskende for bilister ind i og ud af rundkørslen på Hovedgaden fra øst mod vest.

I forhold til det specifikke problem i rundkørslen ved Parkvej foreslår revisor at dele cykelstien fra øst mod vest i én gren, som fører ind i rundkørslen, og én gren, som fører i en shunt uden om rundkørslen. Det gør cyklisterne til og fra Parkvej mere synlige. Samme princip kendes fx fra rundkørslen på Kollerødvej/Rådhusvej i Allerød Kommune (denne rundkørsel er dog betydeligt større).

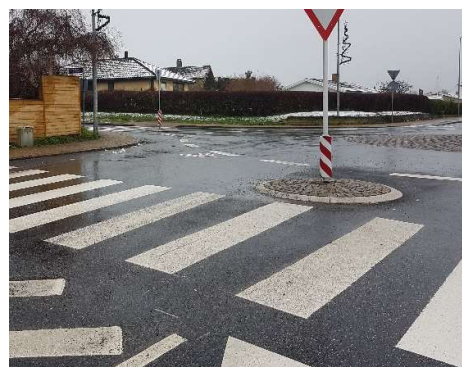
- I flere af rundkørslerne er oversigten mod den forudgående vejgren begrænset. Det gælder nedenstående steder. Begrænset oversigt betyder, at indkørende bilister først meget sent kan orientere sig om trafik på den forudgående vejgren. I minirundkørsler tyder undersøgelser på, at der helst skal være oversigt til rundkørslen 10-15 m før rundkørslen – eller mere end 40 m før rundkørslen. Der er konstateret begrænset oversigt i:

- rundkørslen ved Thyrasvej, fra Thyrasvej mod Hovedgaden Vest og fra Hovedgaden Øst mod Thyrasvej
 - rundkørslen ved Vængetvej, fra Hovedgaden Vest mod Vængetvej

Begrænset oversigt fra Hovedgaden Øst mod Thyrasvej gør det meget svært for bilister at orientere sig om trafik fra Thyrasvej.

Revisor foreslår forvarsling af rundkørslen (den ubetingede vigepligt) placeret 20-50 m før rundkørslen. Dette svarer til anbefalingen i Trafitecs undersøgelse af rundkørsler. Den nuværende forvarsling er ofte ca. 100 m fra rundkørslen. På nogle vejgrene er der ikke forvarsling i dag.

Det er formentligt svært at fjerne de genstande (blandt andet private hække), som medfører begrænset oversigt. I stedet kan bump (som foreslået i et tidligere punkt) dæmpe bilernes fart og dermed give mere tid til at orientere sig om indkørende trafik på den forudgående vejgren.

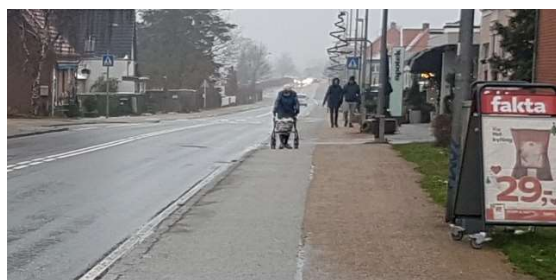
Flere steder er cykeldelen af den delte sti målt til ca. 1,2 m. Fortovet er målt til ca. 1,5 m. Den samlede bredde af de delte stier er acceptabel, men cykeldelen er smallere end anbefalet i vejreglerne. Anbefalingen er, at cykeldelen er mindst 1,5 m (gerne 1,7), og at fodgængerdelen er mindst 1,0 m (gerne 1,3).

Den meget smalle cykeldel bevirker, at cyklister i nogle tilfælde trækker ud på fodgængerarealet. Det gælder fx, hvis en cyklist vil undgå dæksler og lignende på cykelstien, hvis to cykler kører ved siden af hinanden eller hvis der er tale om brede cykler (fx ladcykler eller cykler med anhænger). Det er også nødvendigt at benytte fodgængerdelen ved overhaling af andre cyklister. Cyklister på fortovsdelen øger risikoen for påkørsel af fodgængere.

Cykelstien er smal på en længere strækning. I øvrigt kan der være tvivl om, hvor cyklister og fodgængere skal placere sig.

Revisor foreslår, at cykeldelen bliver 1,5-1,7 m, og at fodgængerdelen bliver mindst 1 m. Der kan eventuelt arbejdes med en bredde på mindst 1,3 m på fodgængerdelen i én af siderne, således at denne side lever op til anbefalingen vedrørende tilgængelighed for alle.

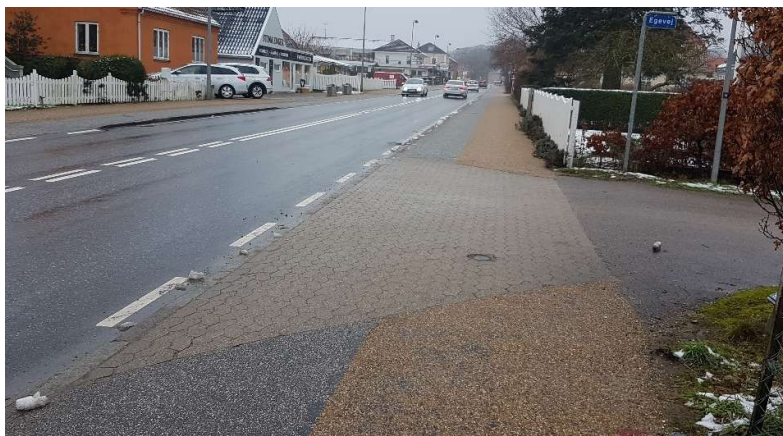
Ved flere overkørsler er der lagt betonsten på stien. Det skaber tvivl om vigepligten (som bør være ubetinget vigepligt for biler i forhold til cykler).

Især på delstrækninger med tætliggende overkørsler med betonsten kan det medføre, at cyklister benytter kørebanen for at undgå den ukomfortable belægning. Dette vil komme meget overraskende for både fodgængere og svingende bilister.

Betonsten i cykelsti og fortov.

Revisor foreslår at fjerne stenene og i stedet etablere asfalt samt cykelsymboler.

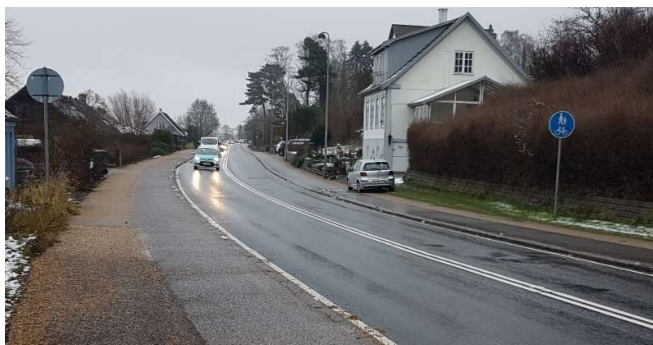
Det er revisors opfattelse, at stierne langs Hovedgaden er delte stier – blandt andet fordi stibelægningen er opdelt i to forskellige farver. Der er dog meget begrænset skiltning heraf. Fra øst bliver stien skiltet som fællessti.

I vest er stierne skiltet som fællesstier. Længere mod øst er stierne skiltet som delte stier.

Revisor foreslår, at stierne efter hver betydende sidevej – som minimum efter alle rundkørslerne samt ved overgangen fra den dobbeltrettede sti i øst – bliver skiltet som delte stier.

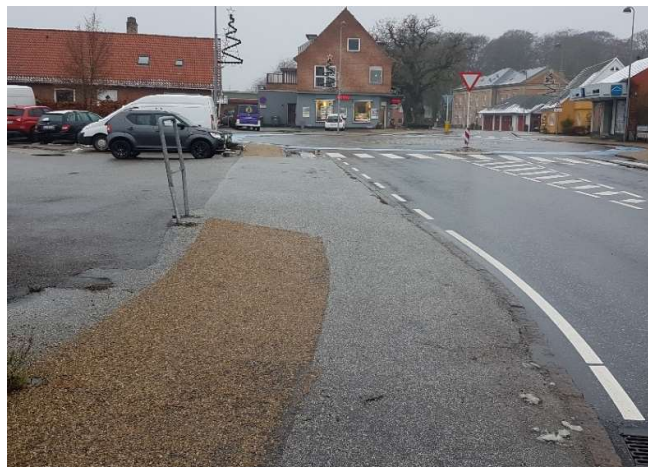
Der er meget få cykelsymboler langs strækningen. Flere af de nuværende symboler er desuden slidte og svære at se. Cykelsymboler er relevante, hvor bilerne krydser stien – især hvor der er mange biler, som ikke kommer der hver dag.

I overkørslen ved Aldi og tankstationen, som i øvrigt er meget bred, er der ikke afmærkning, som gør bilisterne opmærksomme på cyklisterne.

Revisor foreslår at etablere V21 Cykelsymboler ved Aldi, ved busstoppesteder og ved øvrige større sidevejtillutninger eller overkørsler. Ved meget lange/brede overkørsler kan det overvejes at etablere et S21 Cykelfelt eller hjaltænder og kantlinje på stien. Det kunne fx være relevant ud for Aldi (jf. foto ovenfor).

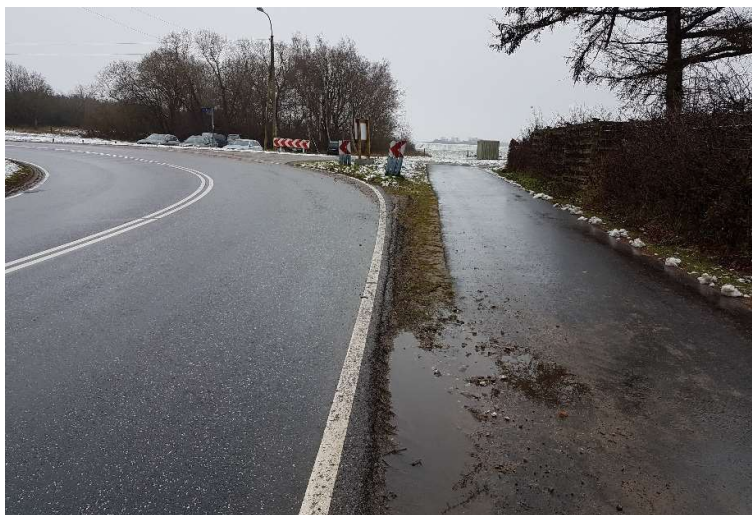
I det skarpe sving vest for Jægerspris Slot er der en høj asfaltkant tæt ved kørebanen. Det giver risiko for, at bilister mister herredømmet, hvis de utilsigtet kører ud over asfaltkanten.

Problemet forstærkes i perioder, hvor rabatten uden for asfaltkanten er blød. Den bløde rabat kan desuden give jord og snavs på cykelstien. Det gør stien glattere, ligesom nogle cyklister vil forsøge at undvige større områder med jord.

Høj asfaltkant og blød rabat øger risikoen for, at bilisten mister herredømmet, hvis bilen utilsigtet kommer uden for kørebanen. Bemærk i øvrigt, at cyklister, som skal til venstre, har en besværlig rute, hvor de er nødt til at sætte farten meget ned – dette er beskrevet i et senere afsnit.

Revisor foreslår, at asfaltkanten udvides (til højre for den hvide linje), og rabatten forstærkes med grus.

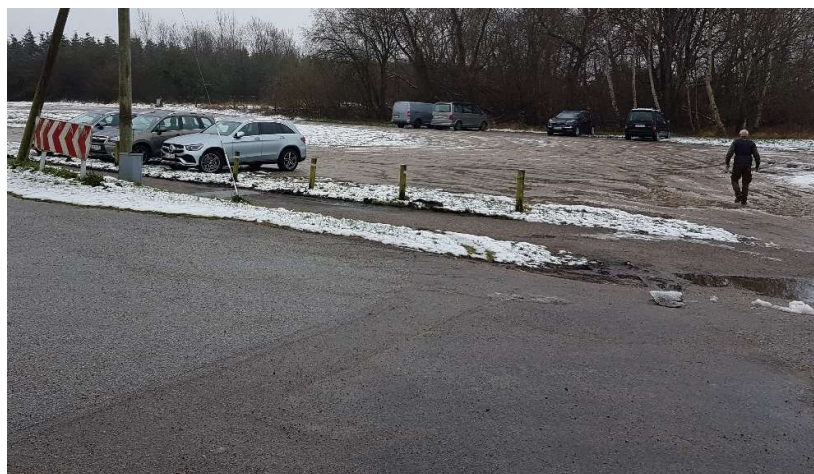
Ved det skarpe sving vest for Jægerspris Slot er cykelstien meget ujævn. Samtidig er cykelstien fra nord sluttet vinkelret til den øst-vest gående sti, hvilket giver cyklisterne en mindre omvej, ligesom de er nødt til at sætte farten ned.

Dette kan friste nogle cyklister til at benytte kørebanen, som er jævn og giver en mere direkte rute gennem svinget. Samtidig kan cyklisten holde en højere fart.

Cyklister på kørebanen kan dog komme overraskende for bilister i samme retning – ikke mindst hvis der samtidig er modkørende i svinget, som tvinger bilisterne til at trække ud til højre med meget kort varsel.

Adgangen for cyklister fra nord mod stien videre mod øst er ujævn og besværlig.

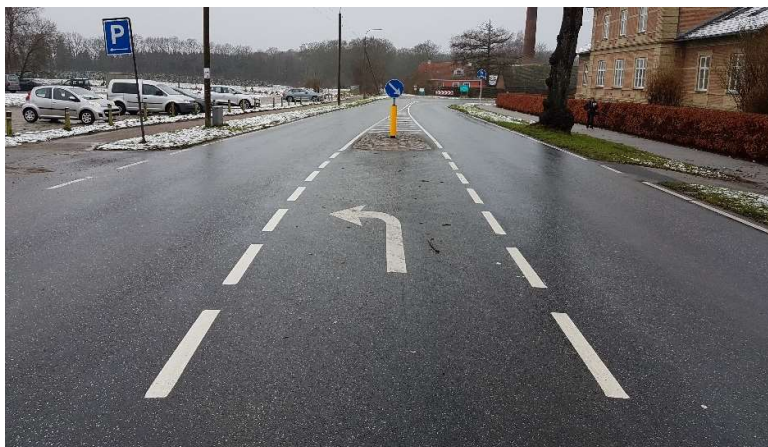
Ud for P-pladsen ved slottet er der markeret en venstresvingsbane med en svingpil. Banen er imidlertid for smal. Svingbaner skal være mindst 2,75 m. Det kan resultere i, at køretøjer i venstresvingsbanen rager ud i ligeudsporet. Dermed kan bagfrakommende bilister blive overrasket over, at de ikke kan passere en venstresvingende – eller at de er nødt til at bremse pludseligt for at kunne passere med meget lav fart.

Det kan resultere i bagendekollisioner. Ligeledes kan der ske venstresvingsuheld, fordi den venstresvingende føler sig presset til at gennemføre svinget på grund af bagfrakommende bilister.

Smal og kort venstresvingsbane (som i øvrigt ikke er afmærket korrekt).

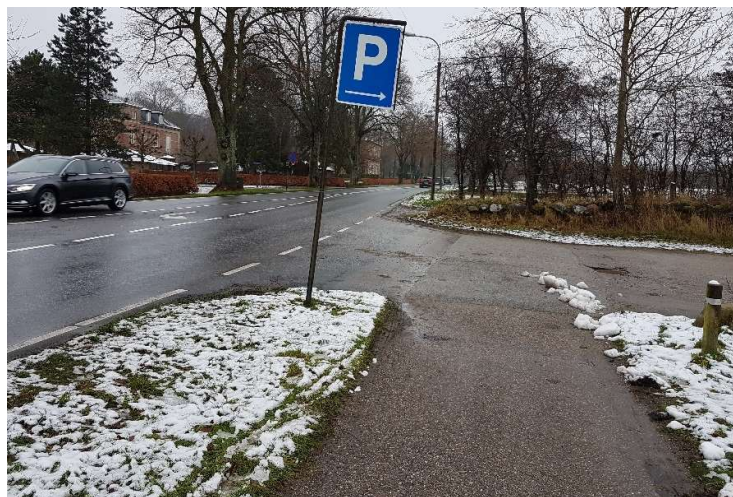
Ved P-pladsen på modsatte side af slottet bliver cyklister mod øst ledt ud på kørebanen samme sted, som bilister svinger til og fra P-pladsen. Dermed kommer cyklisterne overraskende for bilisterne, fordi cyklisterne kører diagonalt i stedet for i en lige linje.

Det øger risikoen for uheld med cyklister.

Cyklister mod øst skal fra stien ud på kørebanen i samme område som den svingende biltrafik til og fra P-pladsen.

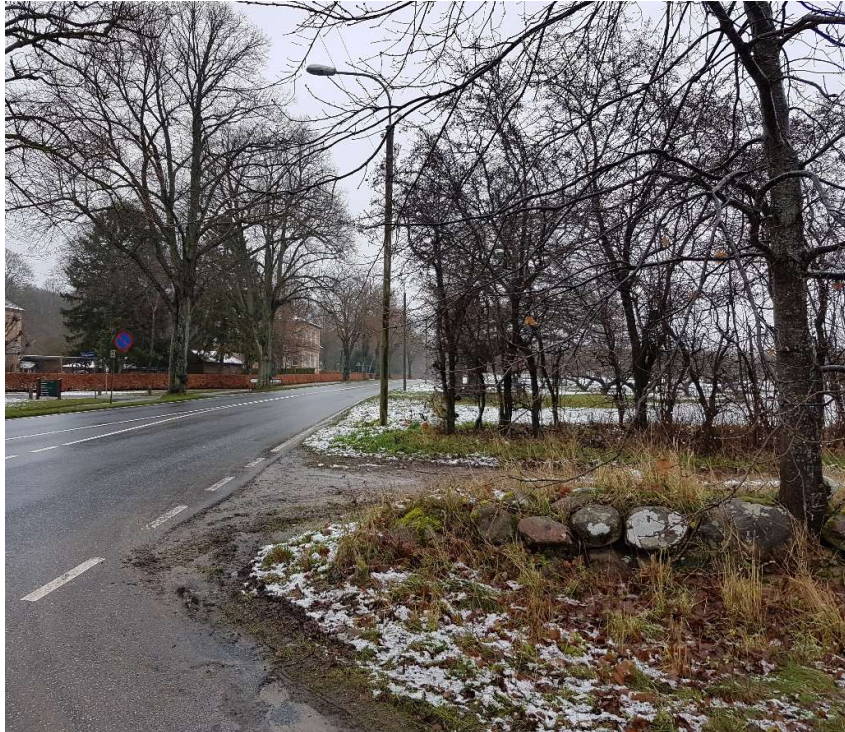
Ved udkørsel fra P-pladsen på modsatte side af slottet er oversigten til højre formentligt begrænset, når der er blade på træerne.

Det øger risikoen for tværkollisioner, fordi udkørende ikke er i stand til at orientere sig tilstrækkeligt.

Når der er blade på træerne, er oversigten formentligt utilstrækkelig.

Revisor foreslår at beskære beplantningen, så en tilstrækkelig oversigt opnås. Ved 50 km/t skal oversigtslængden være 95 m.

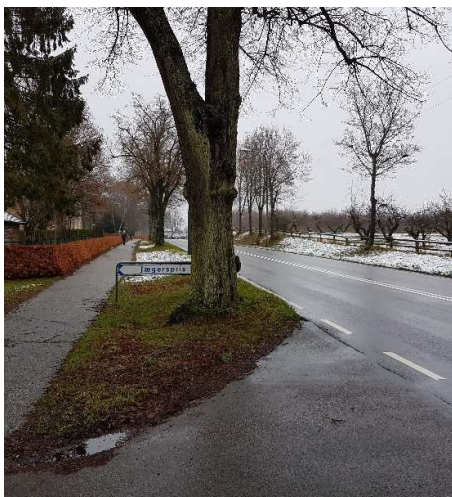
Ved udkørsel fra slottet er der begrænset oversigt til begge sider på grund af de store træer. Den begrænsede oversigt øger risikoen for tværkollisioner med andre biler. Desuden bliver udkørende bilisters opmærksomhed på stitrafikanter formentligt nedsat, fordi bilisterne vil have en tendens til at fokusere særligt på biltrafikken, hvor oversigten er begrænset.

Dårlig oversigt på grund af store træer.

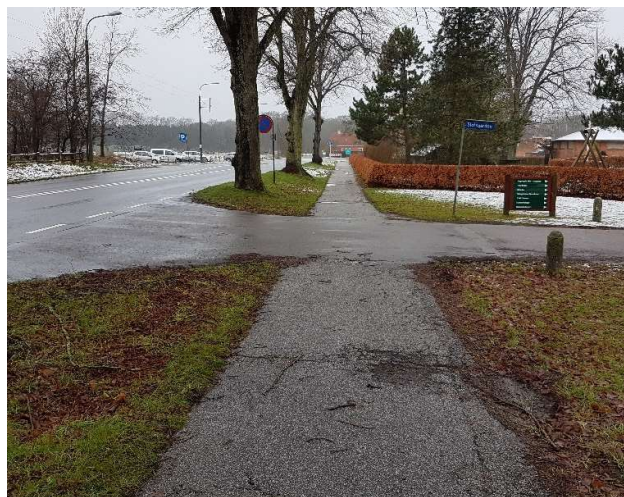
Hertil kommer, at vigepligten ved krydsning af stien langs Hovedgaden er uklar. Stitrafikanter vil næppe opfatte, at de har vigepligt – omvendt er der heller ikke markeret en vigepligt for biltrafikken.

Uklar vigepligt ved krydsning af sti.

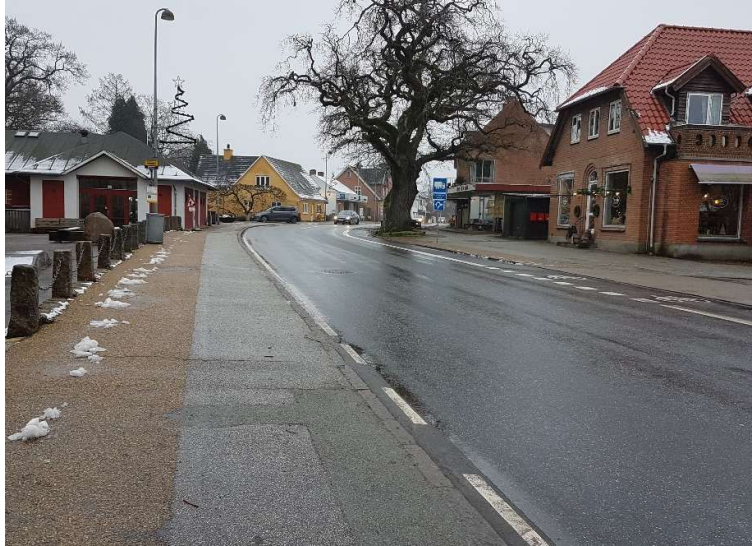
Det bemærkes i øvrigt, at de eksisterende kantlinjer på strækningen ikke er tilladt, når der ikke er midterafmærkning.

Ingen midterafmærkning.

Revisor foreslår at etablere dobbelt spærrelinje mellem de to rundkørsler.

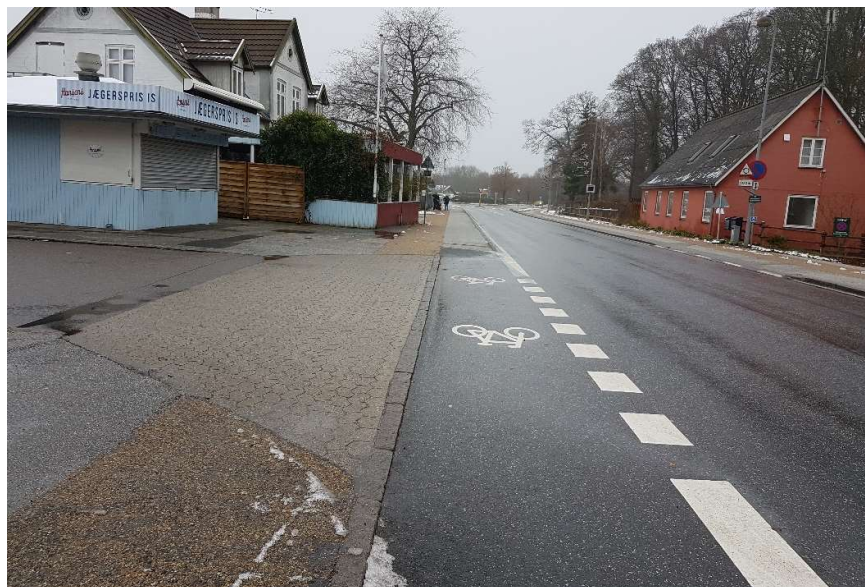
Umiddelbart vest for Vinkelvej stopper den kantstensafgrænsede cykelsti i Hovedgadens sydside og overgår til afmærket cykelbane. Det kan medføre, at nogle bilister bliver mindre opmærksomme på cyklisterne, når de svinger til og fra Vinkelvej. Således kan især bilister fra Vinkelvej opfatte kantstenen på overkørslen som overgangen til kørebanen på Hovedgaden.

Kantstenen mellem cykelsti og vej ophører, og cyklister skal fortsætte på en afmærket cykelbane.

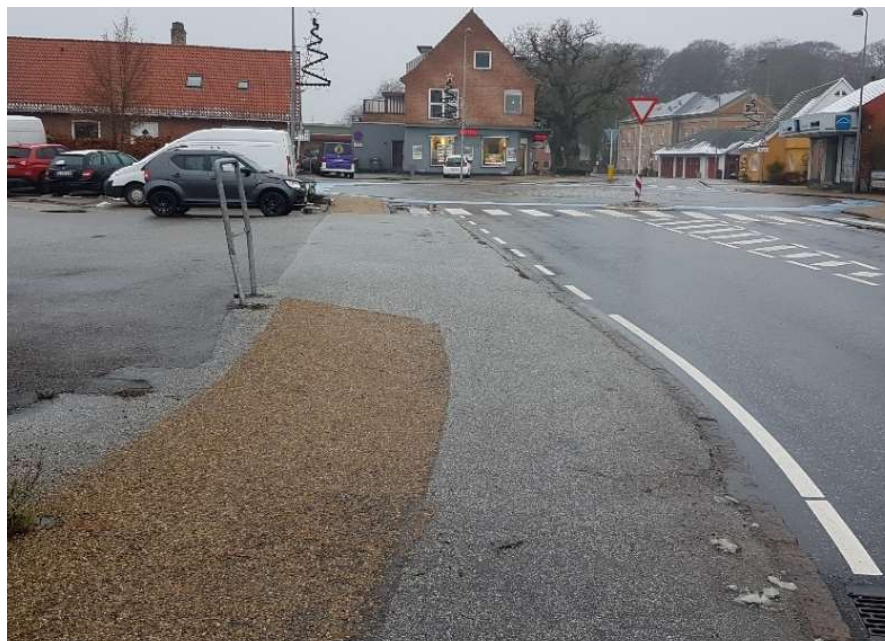
Hertil kommer, at den brede overkørsel giver mulighed for at svinge til og fra Hovedgaden med relativt høj fart, hvilket gør det endnu sværere at orientere sig tilstrækkeligt i forhold til især bløde trafikanter.

Overkørslen ved tankstation mm er meget bred, og bløde trafikanter kan være svære at se.

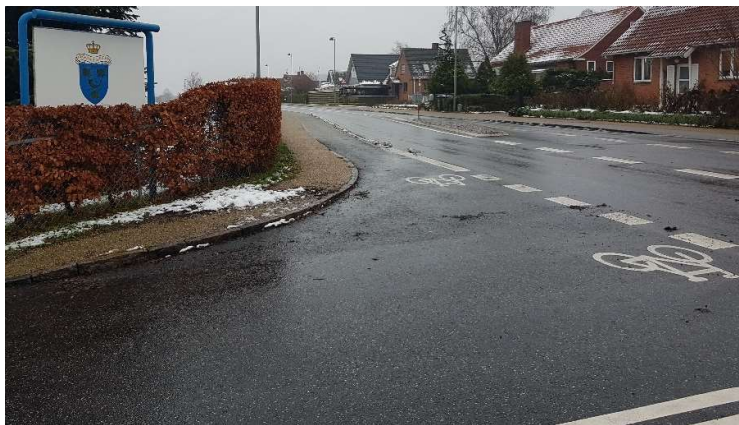
Ved udkørsel fra Jægersprislejren (modsat Hovedgaden nr. 74) er oversigten begrænset til begge sider på grund af beplantning. Problemet forværres af, at cyklister fra øst kommer lidt ned ad bakke og dermed med højere fart end forventet.

Begrænset oversigt ved udkørsel fra Jægersprislejren. Cyklister kører ned ad bakke og kan derfor komme meget pludseligt for svingende biler.

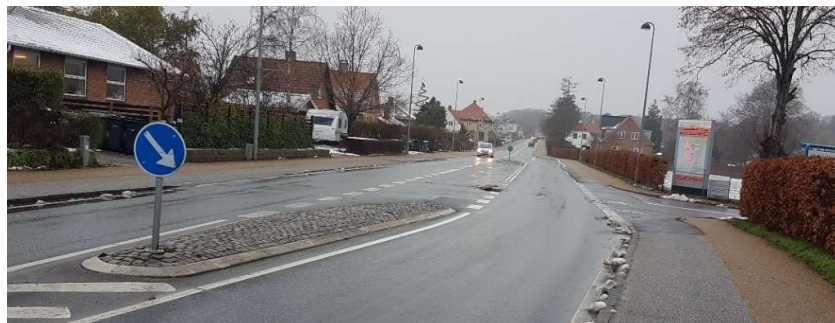
Hvis der er krydsende fodgængere, kan N42 i nogen grad skjule fodgængerne. Det er imidlertid revisors skøn, at der ikke er krydsende fodgængere på den pågældende midterhelle. Det er ligeledes revisors skøn, at en N42 ikke vil mindske oversigten for venstresvingende nævneværdigt.

Midterhellen ved Jægersprislejren kan gøres mere synlig ved hjælp af N42 (kantafmærkningsplader) under D15,3-tavlen.

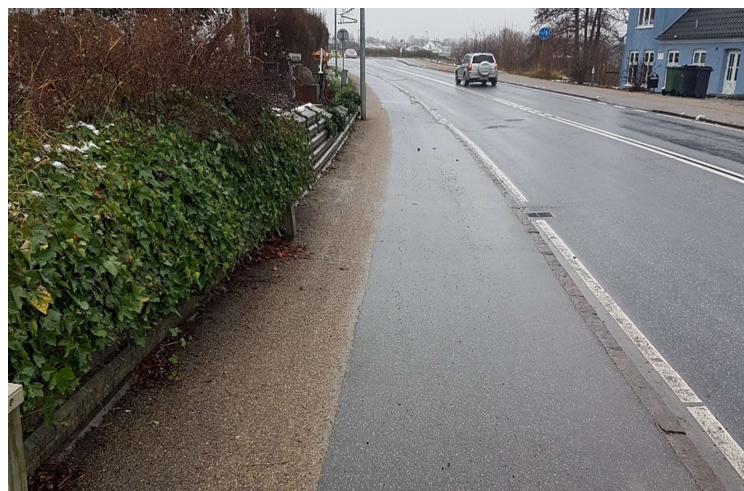
På en relativt kort strækning øst for Thyrasvej er fortovet meget smalt. Hvis det er muligt, kan breddes øges. Det kan også overvejes at udelade fortovet på den ene side af vejen. Det er revisors skøn, at der er relativt få fodgængere på denne del.

Smal fodgængerdel på den østlige del af Hovedgaden.

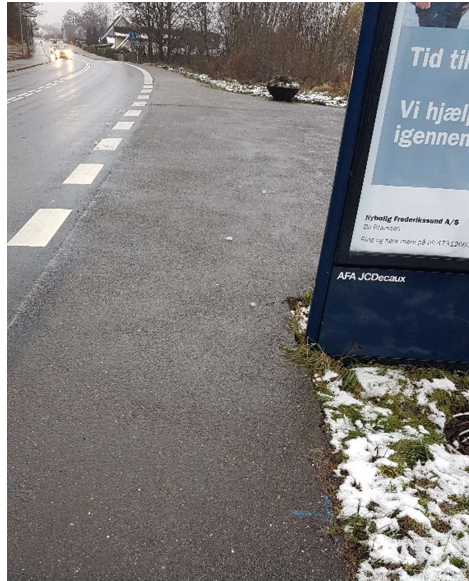
Tæt ved byzonetavlen i øst er der en fast genstand i form af en informationsstander, som er mindre end 0,3 m fra stiens kant. Det kan betyde, at cyklister rammer informationsstanderen – fx med styret eller en pedal – hvilket giver risiko for uheld og personskaade.

Informationsstanderen bør være mindst 0,3 m fra stiens kant.
