TEKNISK NOTAT

PROJEKT Frederikssund Kommune – Skibby stadion	PROJEKTLEDER/KS Daniel Gullberg	DATO 19. januar 2022
PROJEKTNUMMER 19.0201.29	UDFÆRDIGET AF Christian Roed

1. Indledning

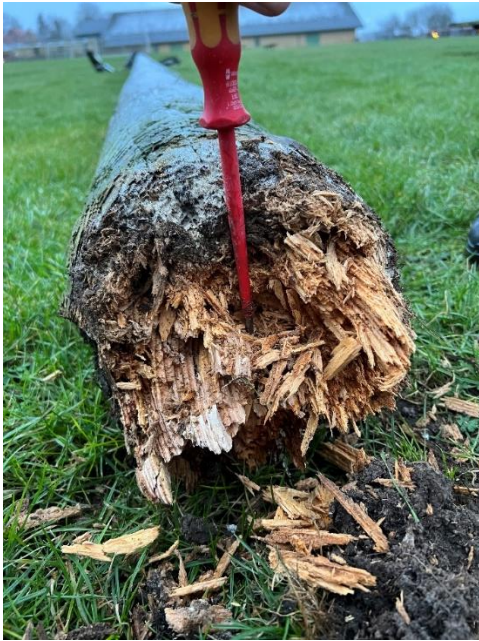
Lysmast nr. 1

Det kunne ved besigtigelsen konstateres, at lysmast nr. 1 som er den væltede lysmast på ovenstående billede, var kraftigt angrebet af råd lige under jordoverfladen og min. 30 cm ned. Det kunne konstateres, at træet var råddent hele vejen ind til midten af søjlen, hvorved der ingen styrke eller bæreevne var tilbage i træet.

På baggrund af den foretaget registrering af lysmasternes tilstand, anbefales det, at lysmasterne udskiftes hurtigst muligt. Den kraftigt svækket konstruktion gør, at der vil være stor risiko for at de resterende lysmaster kan vælte/knække i kraftig blæst ligesom lysmast nr.1

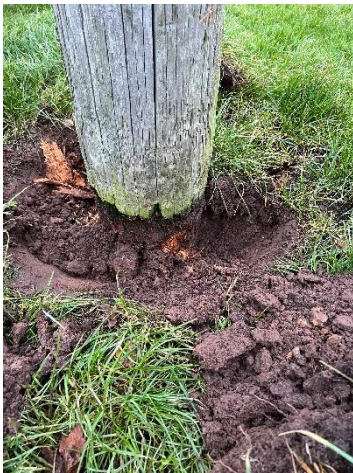
Der blev efterfølgende gravet frit ved lysmast nummer 2, 3 og 5 for at lave kontrol af de resterende lysmaster. Her kunne det ligeledes konstateres, at masterne var kraftigt angrebet af råd. Det kunne konstateres, at de yderste ca. 2,5 centimeter af træet hele vejen rundt om masten var rådnet væk. Det vil sige at ca. 1/4 af masten er rådnet væk, hvorved en stor del af styrken og bæreevnen i træet er forsvundet. Ved yderligere indstik med skruetrækker kunne der ikke mærkes nogen modstand af sundt træ, hvorved det må antages, at yderligere en stor del af træet er uden styrke og bæreevne.

Foto 7 – Søjle 3 – Yderste ca. 2 cm af træet er rådnet væk

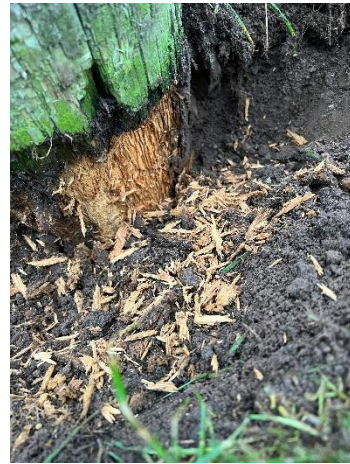
Foto 8 – Søjle 3 – Yderste ca. 2 cm af træet er rådnet væk

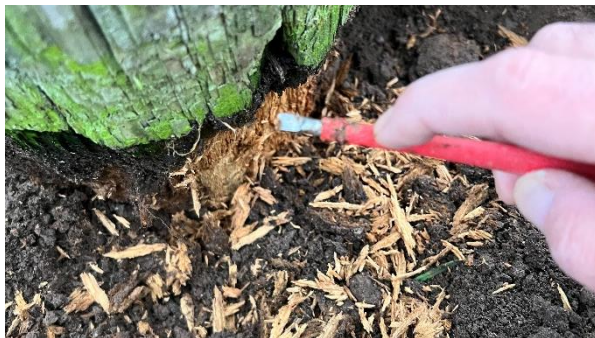
Foto 9 – Søjle 3 – Ingen modstand ved indstik min. 4 cm ind i søjlen

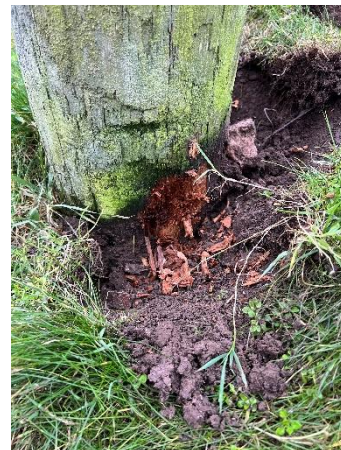
Foto 10 – Søjle 5 - Ca. 3 cm træ er rådnet væk

Det anbefales yderligere af sikkerhedsmæssige årsager, at boldbanen forsat holdes afspærret. Det anbefales ligeledes, at områderne ved lysmast nr. 4, 5 og 6 spærres yderligere af eller at masterne sikres med afstivning således, at der ikke er risiko for at masterne kan vælte ned over hallen eller den tilstødende boldbane hvor der er person aktivitet.

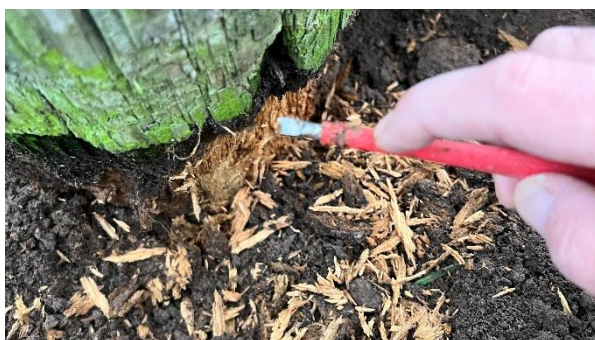
Foto 11 – Søjle 5 – Ingen modstand ved indstik min. 4 cm ind i søjlen
