## Mappe B1

Kvalitativ kapacitetsregistrering Nord-Syd

### Masterplan dagtilbud

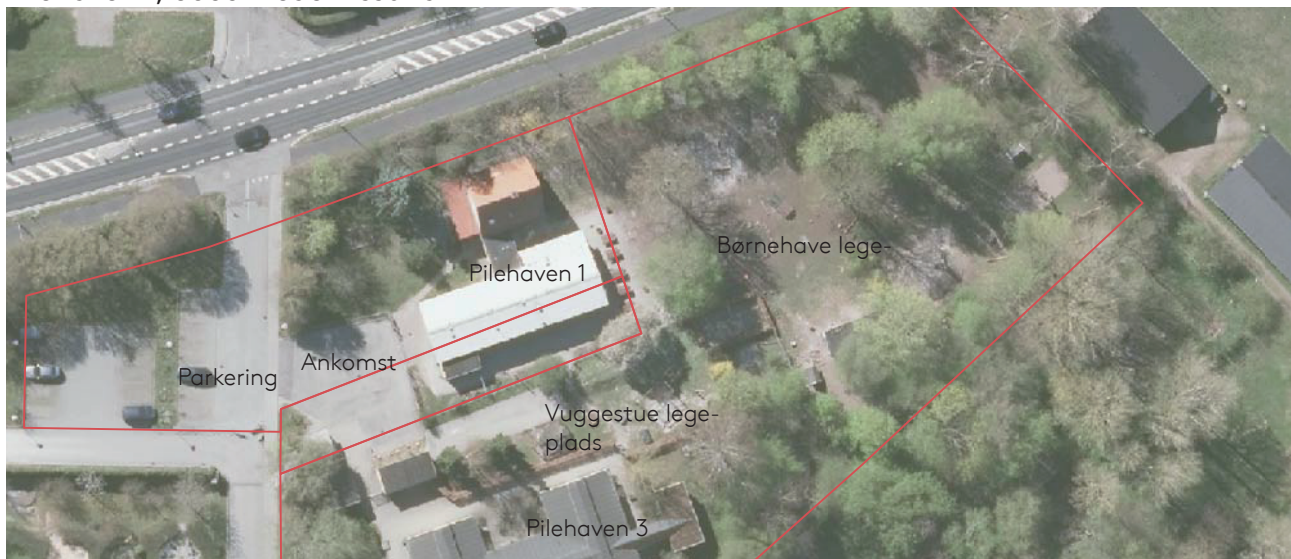
### 1.1.A Børnehuset Pilehaven Pilehaven 1, 3600 Frederikssund

- Bygningen huser 39 børnehavebørn fordelt på 2-3 grupper.
- Børnehaven består af en ældre murstensbygning med sadeltag samt en nyere og lavere tilbygning. De to bygninger er sammenbygget via en lav mellembygning, hvilket skaber nogle gangzoner, som kan være svære at indrette.

- Der er et stort, grønt og åbent legeområde med god plads til aktivitet og fysisk udfoldelse. Indretningen er sparsom.

- Tilstandsvurdering: C
- Bygningen er en ældre muret bygning fra 1943, som ikke er bygget som børnehave.
- Indvendige overflader er i slidt, mens udvendige overflader og bygningsdele er fornuftigt vedligeholdt.
- Bygningen bærer generelt præg af at det er en ældre bygning. En fornuftig opgradering af ventilation og varme vil give udfordringer.
- Bygning har opnået energimærke F, og en efterisolering bør overvejes
- Der ses ikke udvidelsesmuligheder, pga. bygningens alder.
- Kælder bruges ikke pga. fugt
- 1.sal bruges ikke til børneaktiviteter pga. stejl trappe. Benyttes som depotrum

- Det vurderes, at Pilehaven 3 er velfungerende, hvad angår pædagogiske og tekniske rammer indvendigt og udvendigt. Mens Pilehaven 1 vurderes at være mindre velfungerende på grund relativt højt børnetal og en bygningsstruktur, som ikke er bygget til formålet.
- Der er et høj bruttoareal pr enhed, hvilket vurderes at skyldes at der er overskydende areal i Pilehaven 3. Der er i dag et ledigt grupperum, som anvendes til aktivitets- og soverum. Muligheden for at indtage dette rum som grupperum, og dermed øge antallet af enheder i institutionen, undersøges nærmere i masterplanen.
- Såfremt antallet af enheder i institutionen øges, anbefales det, at arealerne i Pilehaven 1 udvikles, således, at kvaliteten af børnearealerne højnes. Denne mulighed undersøges nærmere i masterplanen.

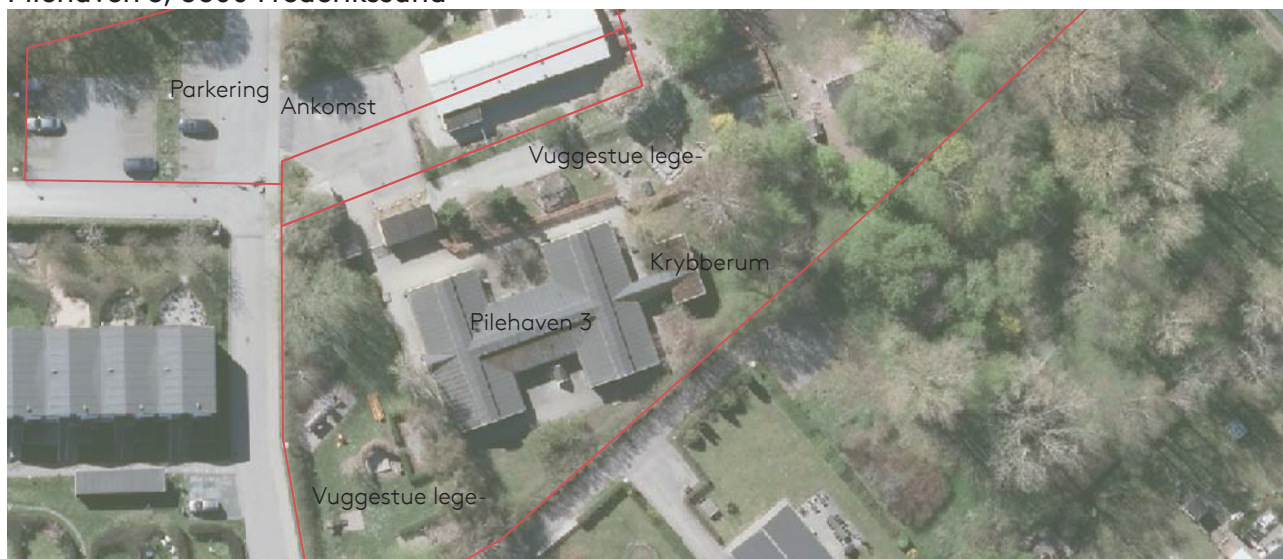
### 1.1.B Børnehuset Pilehaven Pilehaven 3, 3600 Frederikssund

- Tilstandsvurdering: B
- Bygning er en let konstruktionsbygning i træ fra 1999, bygget til formålet.
- Indvendige overflader er i god stand, og udvendige overflader samt bygningsdele er godt vedligeholdt.
- Bygningen er i god stand iht. energi., hvor bygningen har opnået energiklasse C.
- Bygning er i god stand og det vil være muligt at bygge til.

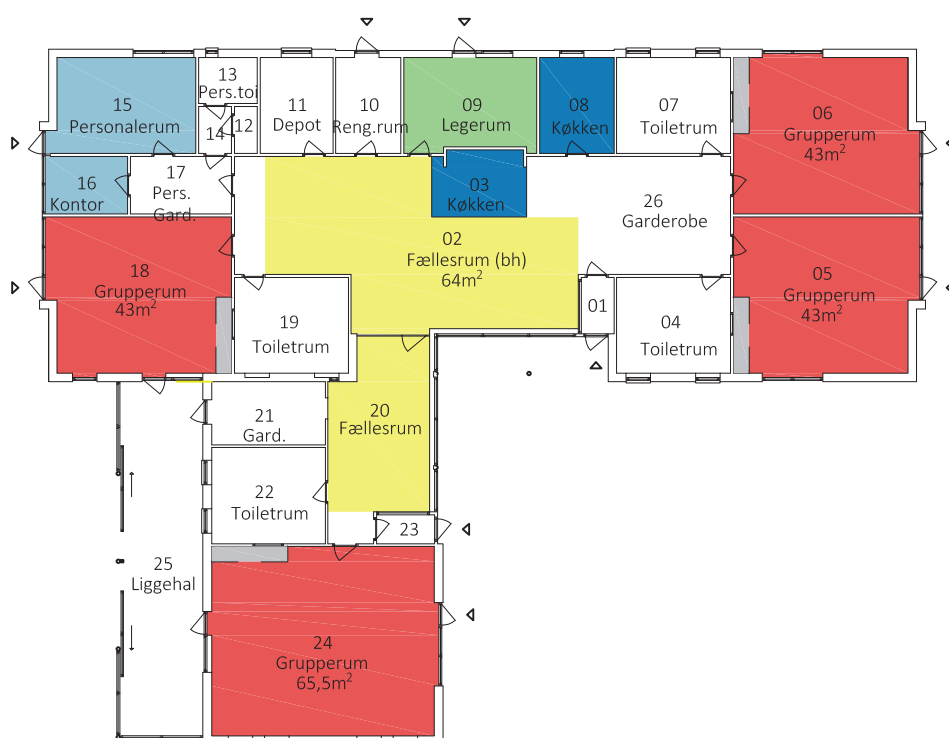
## Plan med registrerede arealer

- Børnehavebørnenes garderobeareal opleves småt, og garderoben er ikke adskilt i et separat rum, hvilket skaber uro/støj og skidt på gulvene.
- I forhold til personalefaciliteter, opleves der pladmangel på kontoret, og der efterlyses mødefaciliteter. Der mangler desuden udluftning på det ene personalet toilet.
- Der efterspørges rum, hvor man kan iværksætte pædagogiske aktiviteter for børn i mindre grupper. I den forbindelse oplyses det, at køkkenet ikke bruges, da der ikke leveres mad udefra. Der er ønske om at nedlægge køkkenet og bruge det til pædagogiske aktiviteter.
- Der er i perioder store problemer med at finde en parkeringsplads, hvilket både gælder personale og forældre.
- Legepladsen er god, delvist slidt, der mangler flere sansemæssige legeredskaber til de 0-2 årige, hvor de kan udfordres og stimulerer deres sanser mere.

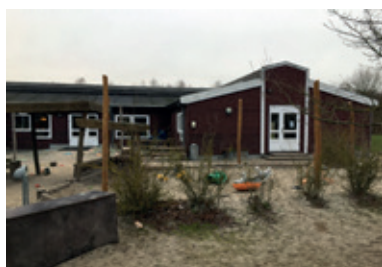
Udvendige forhold

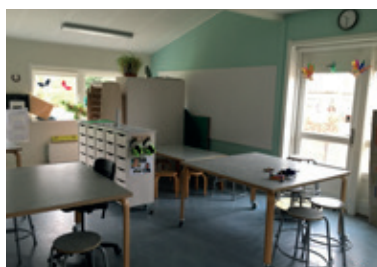
Indvendige forhold

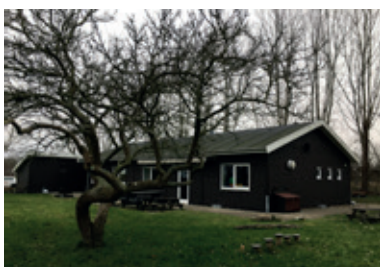
Udvendige forhold

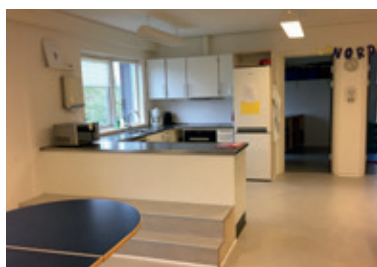
Indvendige forhold

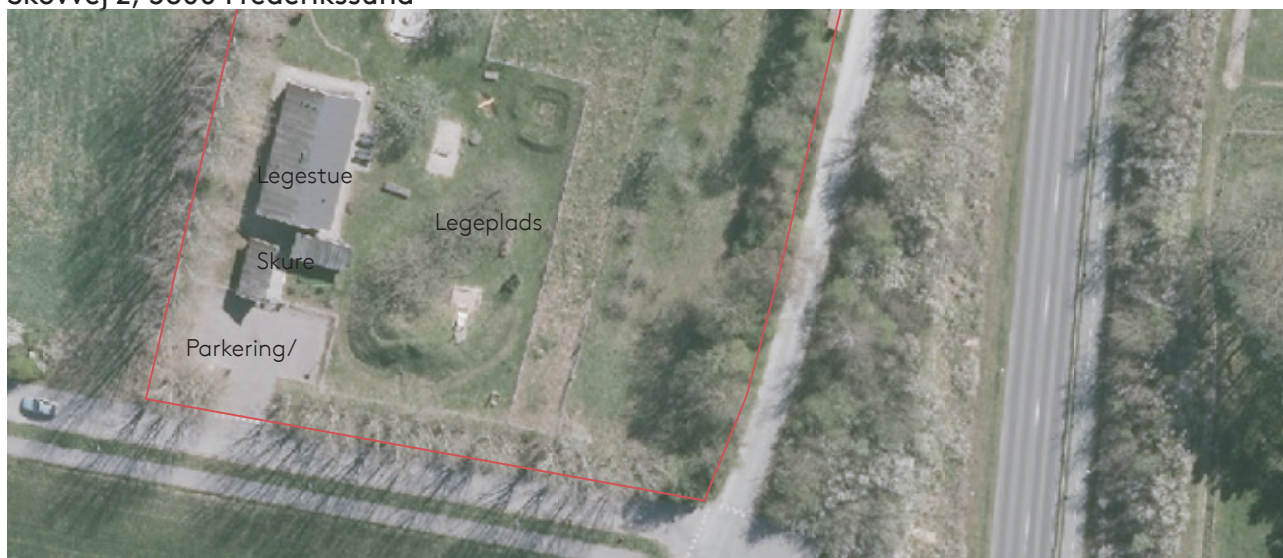
## 1.7. Naturbørnehaven Skovvej 2, 3600 Frederikssund

- Tilstandsvurdering: A
- Bygning er en mindre børnehave i let konstruktionsbygning fra 2001, bygget til formålet.
- Indvendige overflader er i rigtig god stand, og udvendige overflader og bygningsdele er også i god stand. Taget trænger til at blive afrenset og evt. renoveret. Ved vinduespartier bør glaslister udskiftes.
- Bygningen er i god stand iht. energi, og det vil være muligt at lave energitiltag.
- Bygning er i god stand og det vil være muligt at bygge til.

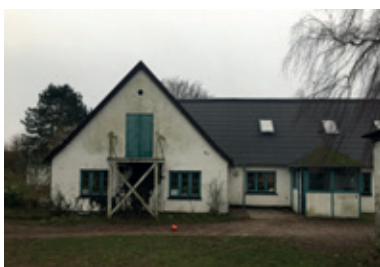
Udvendige forhold

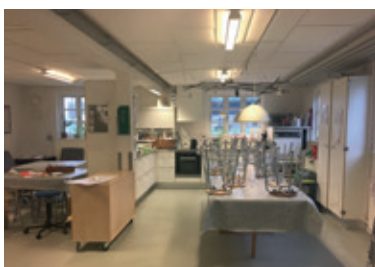
Indvendige forhold

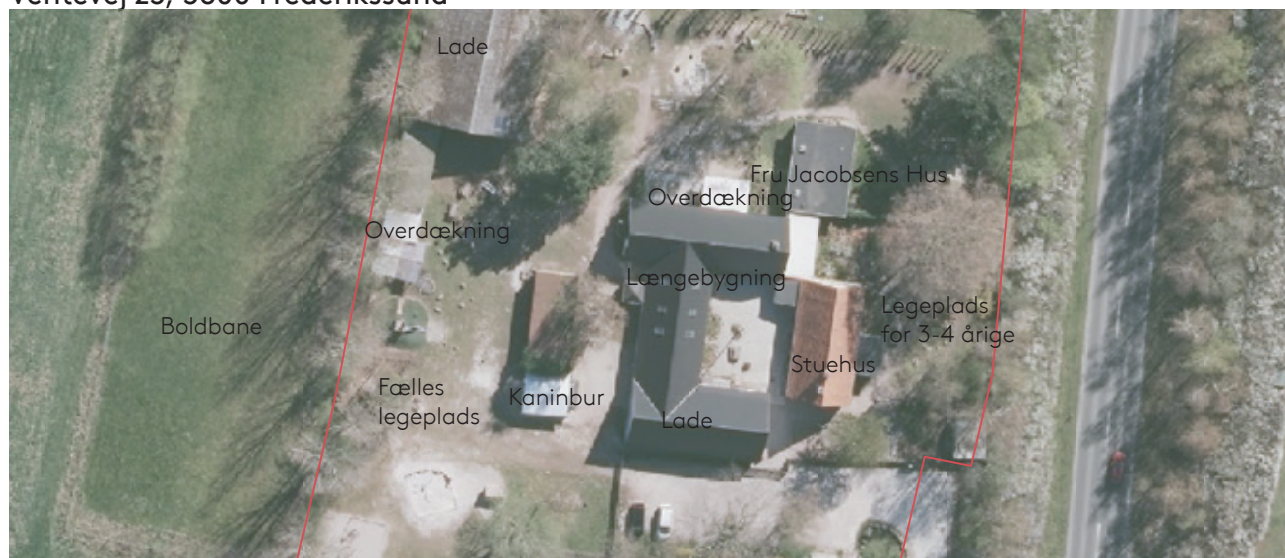
## 1.8. Børnehuset Stenhøjgård Ventevej 23, 3600 Frederikssund

- Tilstandsvurdering: D
- Børnehuset er en ældre bygning fra 1872 samt en mindre bygning i blokbeton fra 1966. Begge bygninger er ikke bygget som børnehave.
- Indvendige overflader er i skiftende stand, men overvejende slidte.
- Udvendige overflader og bygningsdele er i en meget dårlig forfatning, der bærer præg af bygningens alder. Der er skader fra opstigende fugt ved flere ydervægge.
- En renovering af ydervægge, terrændæk og tagkonstruktion vil være omsiggribende, hvorfor det ikke vurderes at være rentabelt.
- Bygning har opnået energimærke F, og en efterisolering bør overvejes.
- Der ses ikke udvidelsesmuligheder, pga. bygningens alder.

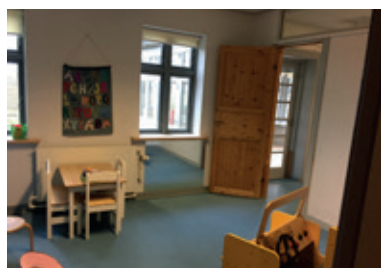
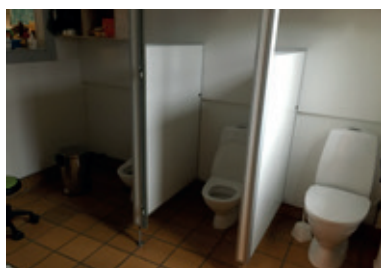
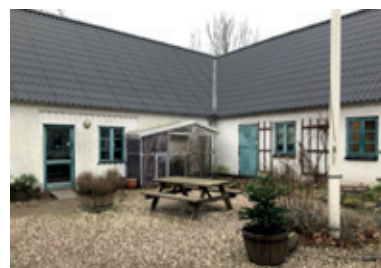
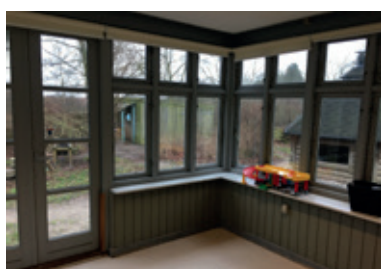
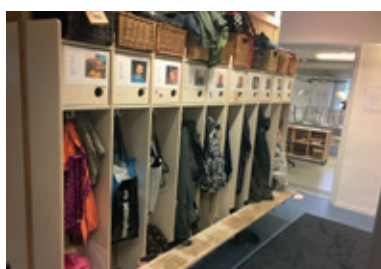
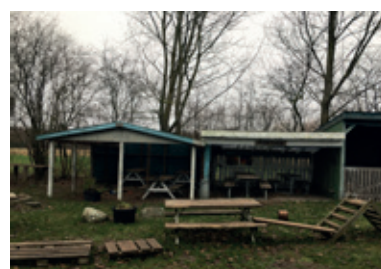
## Fotodokumentation

- De originale rammer giver karakter og stoffighed i rummene og indretningen fremstår hjemlig.
- Garderobearealer i længebygningen fremstår klemte.
- Generelt er børnehusets toiletfaciliteter af ældre dato, og fremstår slidte.

- Stenhøjgård ligger i naturskønne omgivelser og rummer gode udendørs legemuligheder. De gamle bygninger er dog i meget dårlig stand, og det er ikke rentabelt med en genopretning.
- Det foreslås at etablere et nyt børnehus på arealet. Henset grundens størrelse og attraktive muligheder for natur- og udeliv ses en oplagt mulighed for at etablere et større børnehus efter devisen: "Flere institutioner i den store".

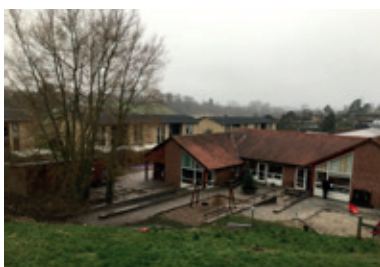
Udvendige forhold

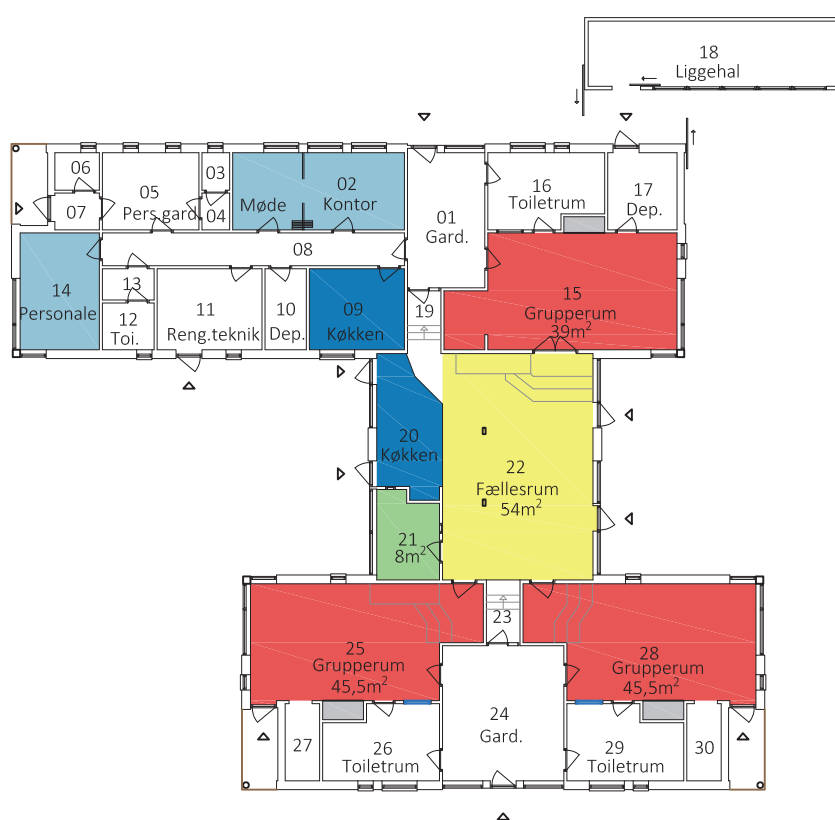
## Plan med registrerede arealer

- Personaleafsnittet ligger sammen med vuggestuens grupperum i det ene "ben" i H-strukturen. Der er umiddelbart god plads til personalet, og der er fleksible vægge på kontoret, hvilket øger anvendelsesmulighederne. Det oplyses at personale rummet i perioder også anvendes som supplementrum for børnene - i følgeskab med en voksen. Personalets bad bruges dog til depot, da der er mangel på depotplads.

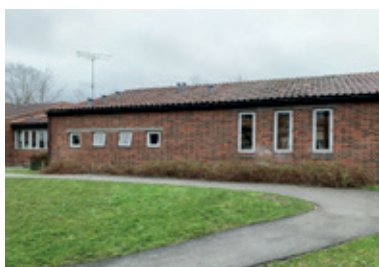
Udvendige forhold

- Børnehuset Møllevej er en ældre murstensbygning, som både huser børnehave- og vuggestuebørn - fordelt på 4 grupper.
- Ankomst sker via 4 decentrale gardeober.

- Bygningen udgør 2 vinkelbygninger, som er sammenbygget med af en lavere mellembgning, hvor fællesrummet er placeret.
- Husets fremstår småt og pladsen virker klemmt, hvilket understøttes af, at huset generelt består af små rum og smalle gangarealer.

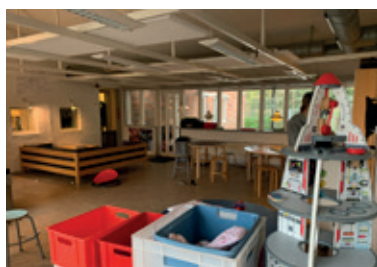
Indvendige forhold

- Bygningen er organiseret med grupperum i alle bygningens længer. Det oprindelige personaleafsnit (02 + 03) er tilmed indrettet til grupperum for at få plads til børnene.

- Pladsen til personalet virker meget begrænset, da der på nuværende tidspunkt både er kontor og personalerum i rum nr. 19. Der er ikke noget HC toilet + bad.

- Toilettrum fremstår små.
- Det overordnede indtryk er, at børnehuset er presset på m2.
- Fin legeplads med OK legeredskaber. Fremstår nogle steder lidt slidt. Der er mulighed for at opdele legepladsen for de små børn.

- Der er mange børn på et relativt lille børneareal. I dag er personaleafdelingen inddraget til børnerum, mens det tidligere legerum både er inddraget til kontor for den pædagogiske leder og personalestue. Det anbefales at antallet af børn med tiden nedsættes.
- Det anbefales ligeledes, at der på længere sigt tages stilling til, hvorvidt der skal allokeres midler til genopretningen af bygningens tekniske tilstand - herunder driftudgifter til pumpe-system i kælder.
- Skal børnekapaciteten overtages af et nyt hus børnehus mhp. at afhænde matriklen til byudvikling?

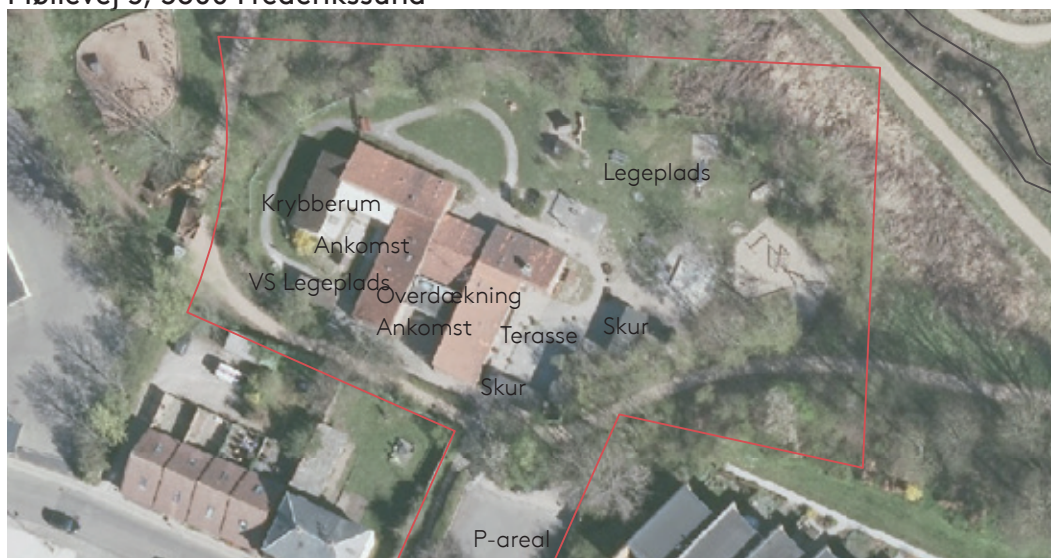
## 1.12. Børnehuset Møllevej Møllevej 5, 3600 Frederikssund

- Tilstandsvurdering: C
- Børnehaven er en muret bygning fra 1975, bygget til formålet.
- Indvendige overflader er i god stand, mens udvendige overflader og bygningsdele er slidte og mangler vedligehold. Vinduespartier er klar til udskiftning.
- Bygning har opnået energimærke G, og en efterisolering bør overvejes
- Det anbefales ikke at lave tilbygninger pga. husets tilstand samt grundens beskaffenhed.
- Kælder bruges til depot, men der er store problemer med opstigende vand. Der pumpes konstant for at undgå grundvand.
- Parkeringsforhold er meget dårlige, der er pt. 9-10 parkeringspladser, og der er ikke andre åbenlyse parkeringssmuligheder i området.

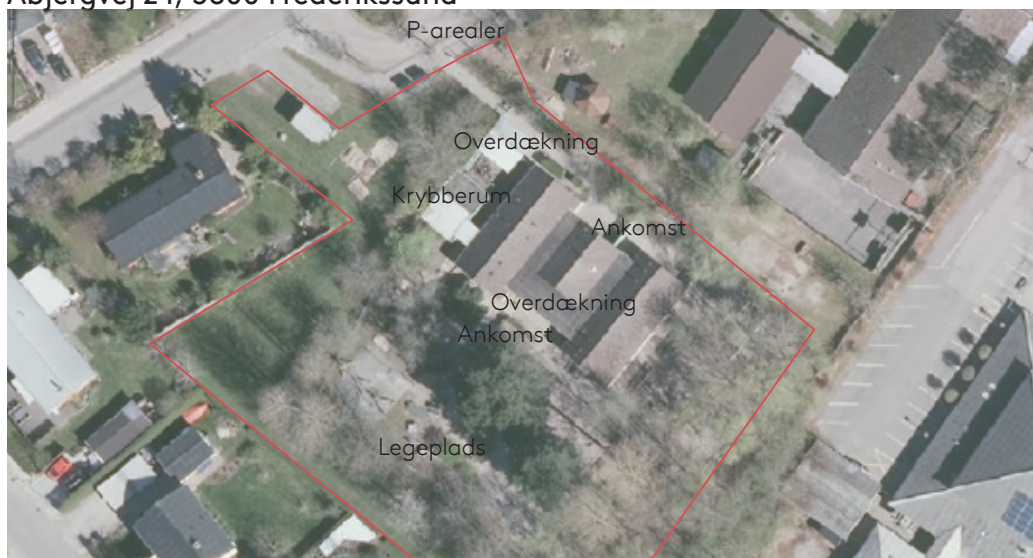
### 1.13. Børnehuset Maglehøj Åbjergvej 24, 3600 Frederikssund

- Tilstandsvurdering: C
- Børnehøven er en muret bygning med store træbeklædte facadeområder fra 1980, bygget til formålet.
- Det generelle billede er at bygning er "træt" og trænger til en gennemgående renovering. Indvendige overflader er generelt slidte. Udvendige overflader og bygningsdele er slidte og mangler vedligehold. Vinduespartier er klar til udskiftning.
- Bygning har opnået energimærke F, og en efterisolering bør overvejes
- Det vil være muligt at bygge til.
- Kælder bruges til depot.

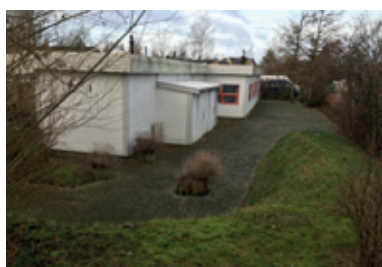
Udvendige forhold

- Tilstandsvurdering: C
- Børnehaven er en let konstruktionsbygning i træ fra 1974. Personalet oplyser at bygningen er opført som en midlertidig bygning, bygget til formålet.
- Bygning er ejet af Region Hovedstaden.
- Indvendige overflader er i god stand, mens udvendige overflader og bygningsdele er slidte og mangler vedligehold og er på ved mod endt levetid.
- Bygning er ikke energimærket, men vurderes til at være dårligt isoleret, og en efterisolering bør overvejes
- Det vil være muligt at bygge til, men det anbefales ikke pga. bygningens tilstand.
- Kælder bruges til depot.
- Bebyggelsesprocenten ligger omkring 21%

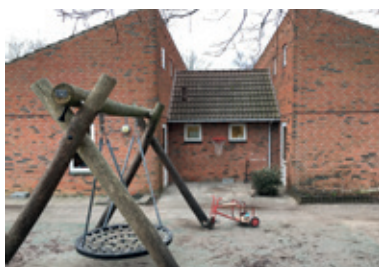
Udvendige forhold

- Tilstandsvurdering: C
- Børnehaven er bygget af 2 omgange, 1979 og 1987, men i de samme materialer. Begge bygninger er med teglmure og tagsten
- Bygninger er bygget til formålet.
- Det generelle billede er at bygningen er "træt" og trænger til en gennemgående renovering. Indvendige overflader er slidte, og udvendige overflader og bygningsdele bør renoveres og vedligeholdes.
- Bygning har opnået energimærke D.
- Det vil være muligt at bygge til, men ved en sammenbygning af de 2 bygninger henledes opmærksomheden på niveauforskel og stor afstand. Det vil samtidig dele legepladsen op.
- Kælder bruges til depot.

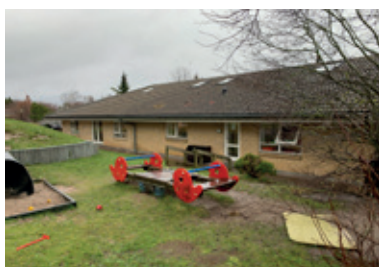
Udvendige forhold

- Tilstandsvurdering: B
- Børnehaven er en muret bygning fra 1962, og oprindeligt bygget til som fritidshjem.
- Indvendige overflader er i rigtig god stand, og udvendige overflader og bygningsdele er også overvejende i god stand.
- Bygning har opnået energimærke D.
- Bygninger er i god stand og det vil være muligt at bygge til.
- Kælder bruges til depot.

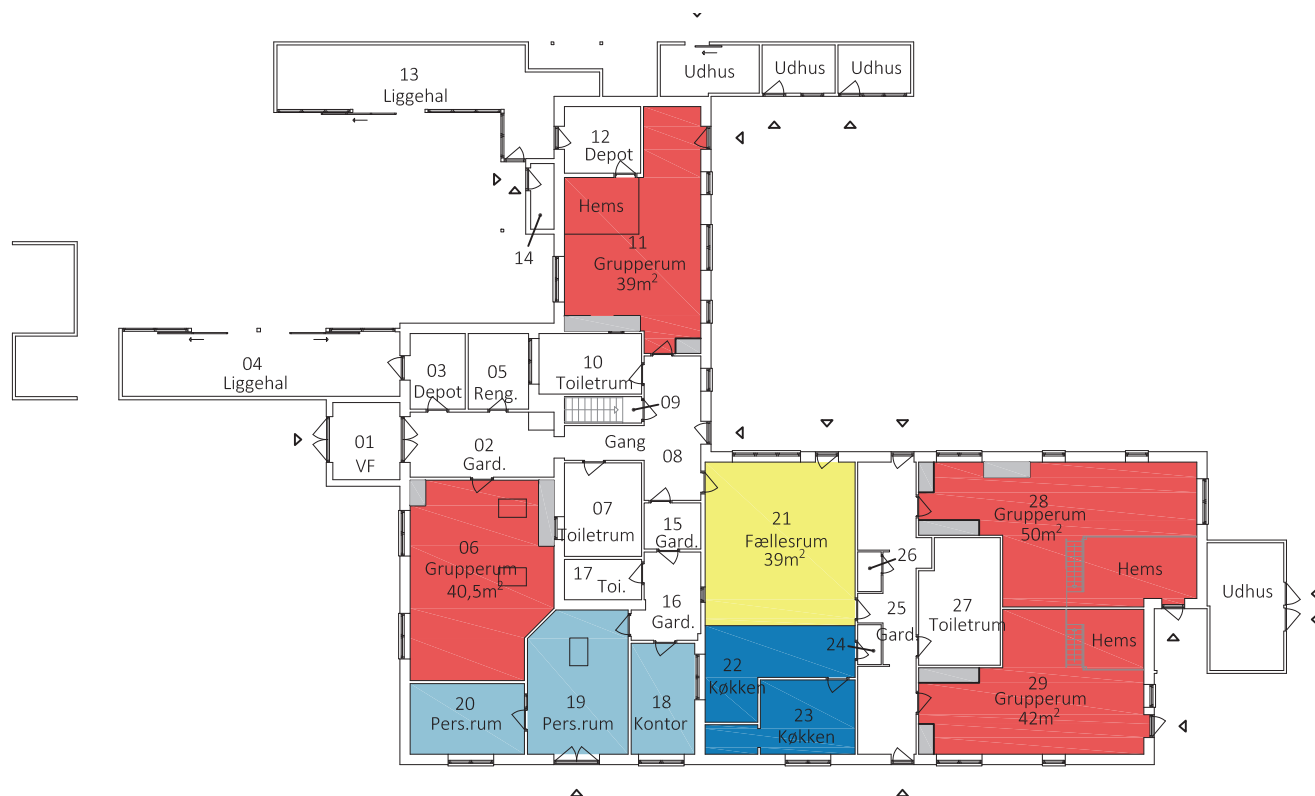
## Plan med registrerede arealer

- Børnehuset Ørnesten rummer både vuggestue- og børnehavebørn.
- Bygningen er en vinkelbygning, som tidligere har fungeret som fritidshjem. Bygningen værer præget af, at have været brugt til andet formål, men generelt er virker m<sup>2</sup> til at være udnyttet godt.

- Bygningen ligger i ved siden af "Dyrekлубben", som er en fritidstilbud for børn.
- Der er en fin organisering med ankomst via 2 centrale garderober med et internt fordelingsareal, som leder videre ud i institutionen.

- Gode og store grupperum med plads til mindre legezone og "rum i rummet".
- Fine og tidssvarende toiletrum, som ligger i forbindelse med garderobearealet.

- Personaleafsnit i hjørnet af bygningen. Det ene personale rum bliver delvist anvendt af børn og til depot. Garderoben er ikke bygget til 16 medarbejdere.

- Depotplads i kælder. Der mangler depotplads i stuen.
- Fine krybberum, som ligger i tæt forbindelse med de to grupperum for vuggestuens børn. Det oplyses, at der er god kapacitet i krybberummene.

- Pladskapacitet er fuldt udnyttet med tendens til overbelægning. Det anbefales at børnetallet med tiden nedbringes.
- Ved sammenlægning med dyreklubbens matrikel ses mulighed for at etablere en større eller mindre bygningsudvidelse i forbindelse med Ørnesten.

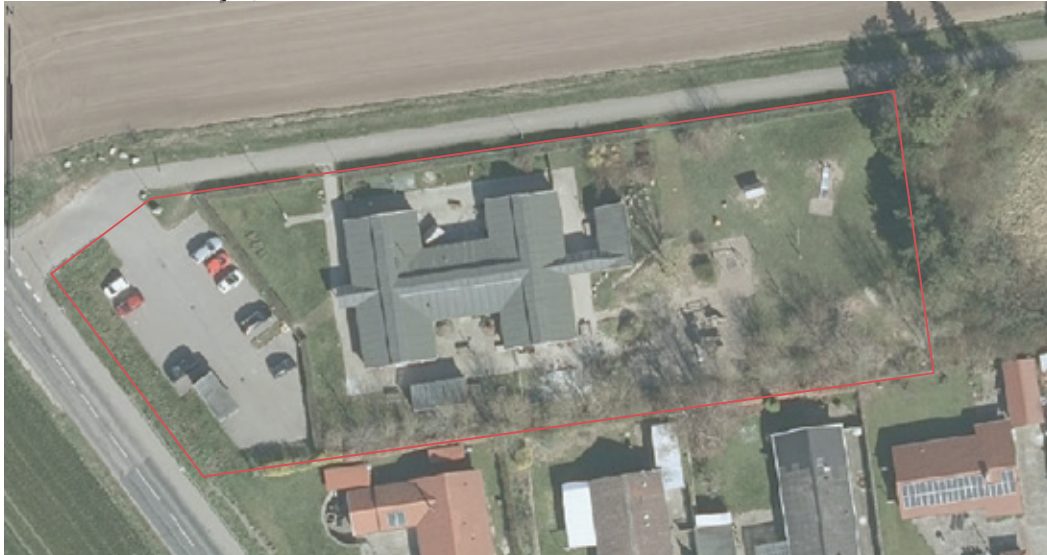
### 1.17. Børnehuset Rørskov Store Rørbækvej 9, 3600 Frederikssund

- Tilstandsvurdering: B
- Bygning er en let konstruktionsbygning fra 2000, bygget til formålet.
- Indvendige overflader er i god stand, mens udvendige overflader og bygningsdele trænger til maling. Taget trænger til at blive afrenset.
- Bygning har opnået energimærke C.
- Bygning er i god stand og det vil være muligt at bygge til.
