MILJØVAGTNOTAT

Uheldets art: Fiskedød i Græse Å, Slangerup

2022-1301

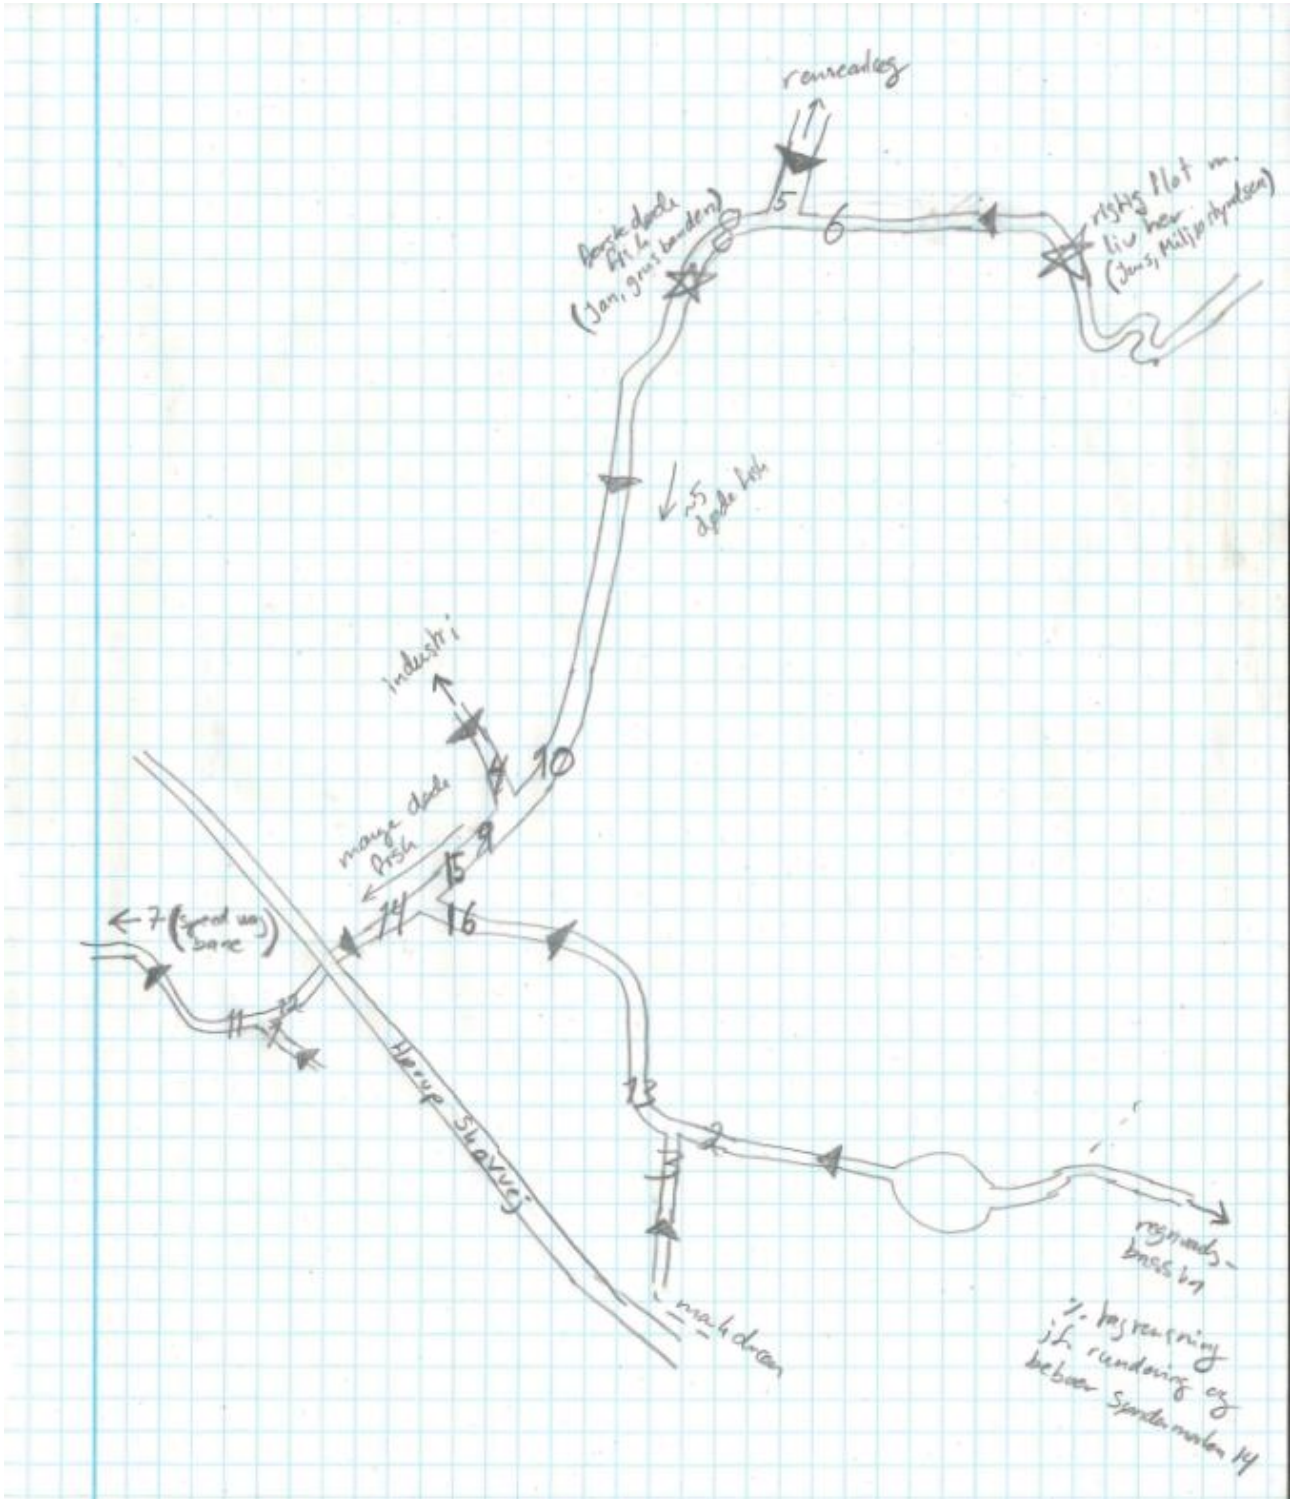
Skitse over vandløbets forløb, udløb, strømningens retning, prøvetagning, fund af døde fisk m.m.
 Numrene på vandløbet følger nummereringen af vandprøverne.

Prøvetagningspunkterne fremgår af skitsen under fotodokumentation.

17:18 DMR møder Jan fra foreningen Grusbanden. Han fortæller, at det var ham som opdagede den første døde fisk og ringede til beredskabet dagen efter, hvor han og en anden fra foreningen fandt mange døde fisk. De har efterfølgende indsamlet størstedelen af de døde fisk, hvorfor kun enkelte døde fisk blev observeret under prøvetagningen. Den første døde fisk observeret af Jan lå nedstrøms udløbet fra renseanlægget, se skitse.

Vandprøver indsendt til kemisk analyse for kvælstof, pesticider og algebekæmpelsesmidler. Nummereringen af vandprøverne følger numrene på skitsen i dette dokument.

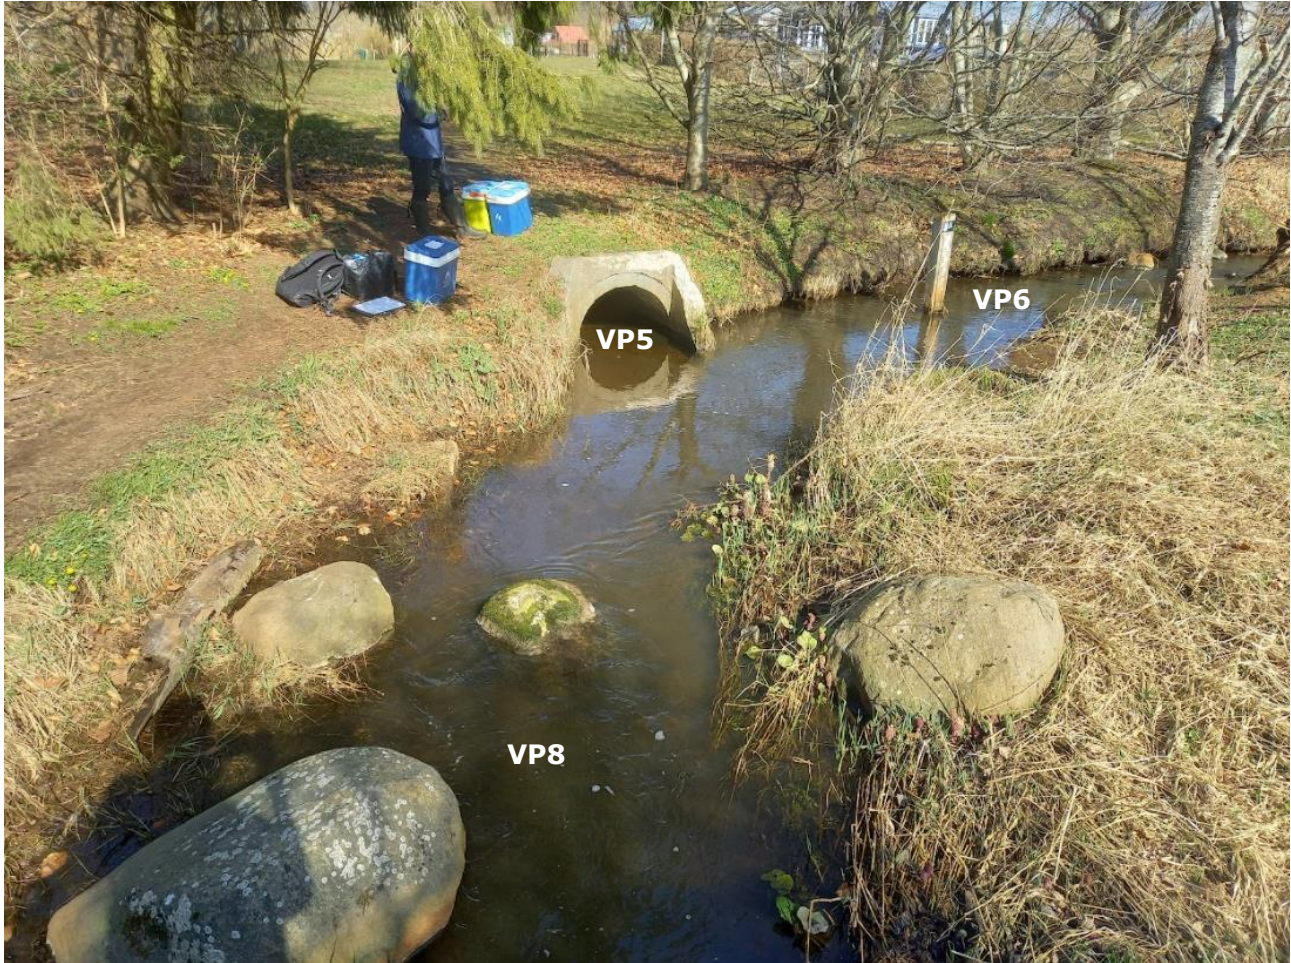
Udløb fra renselæg

- At fiskedøden er opstået pga. en akut toksisk puls.
- At den toksiske puls sandsynligvis kommer fra rensesanlægget.
- At det lave iltindhold i udløbet fra industrien ikke har væsentlig påvirkning af vandløbet grundet opblanding.
- At det ud fra analyseresultaterne af de udtagne vandprøver, ikke er muligt at fastslå årsagen til fiskedøden.
- At spildet ikke udgør en akut risiko for miljøet i beredskabsmæssig forstand, på det tidspunkt, hvor miljøvagten blev kontaktet vedr. sagen

- At Frederikssund Kommune går i dialog med rensesanlægget for at undersøge om kilden til den toksiske puls kan skamme herfra.

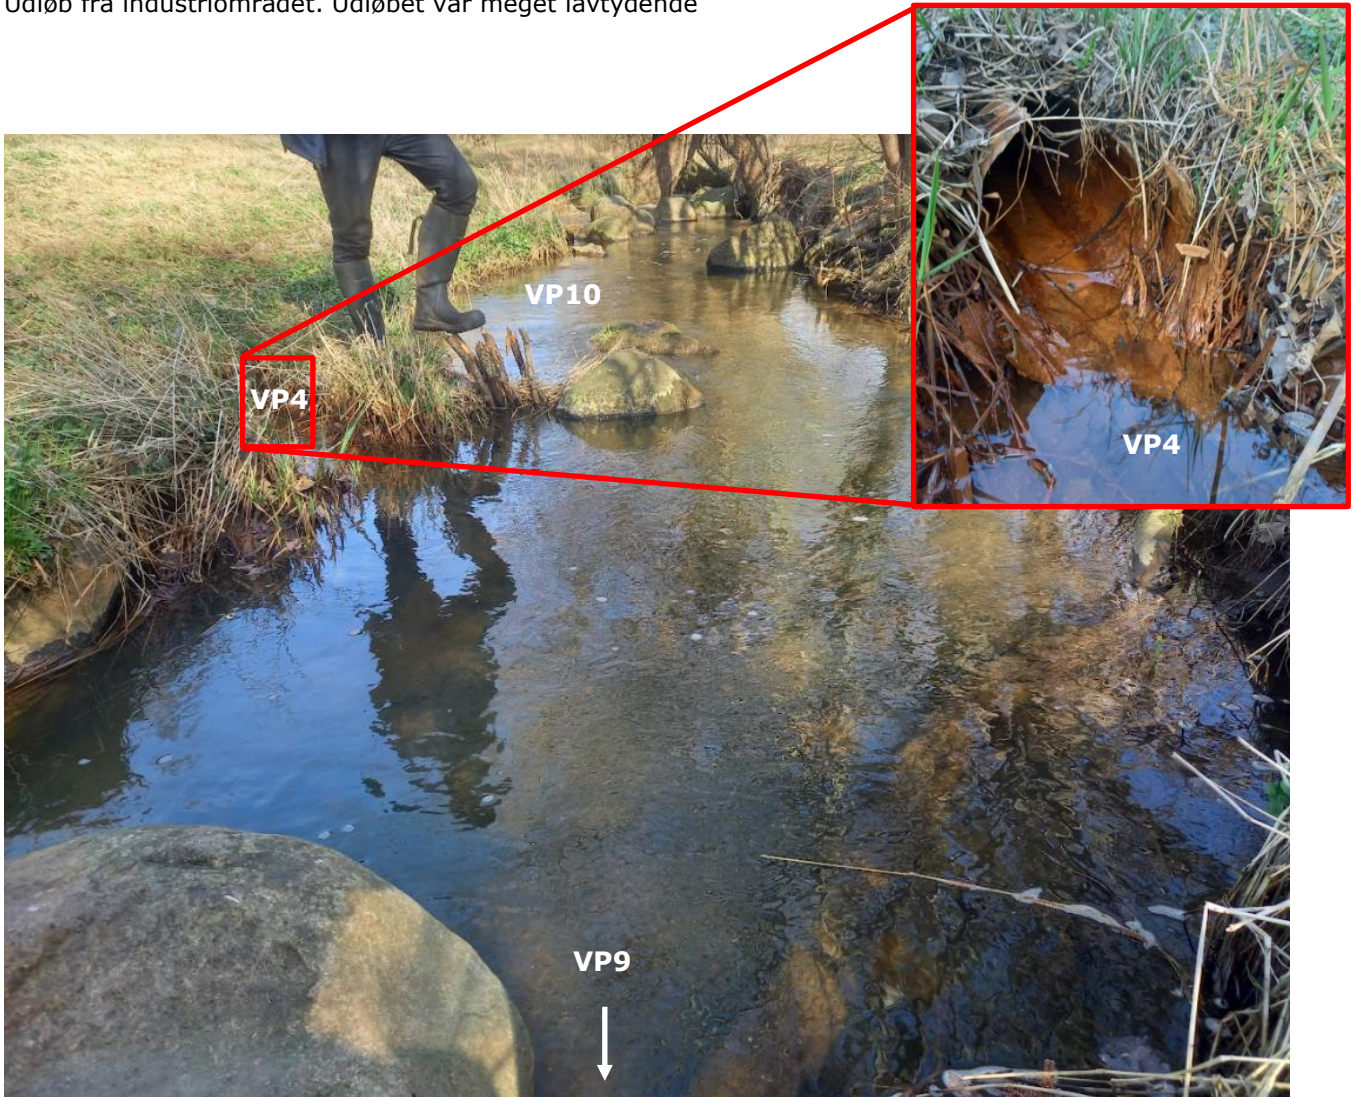
Udløb fra industriområdet. Udløbet var meget lavtydende

Værdierne er umiddelbart gode. Kun iltindholdet og til dels ammoniumindholdet i udløbet fra industriområdet viser dårlig vandkvalitet. Påvirkningen herfra kan dog ikke ses i vandløbet da værdierne hhv. 5 meter op- og nedstrøms er ens. Flowet fra udledningen fra industriområdet var meget lavt.

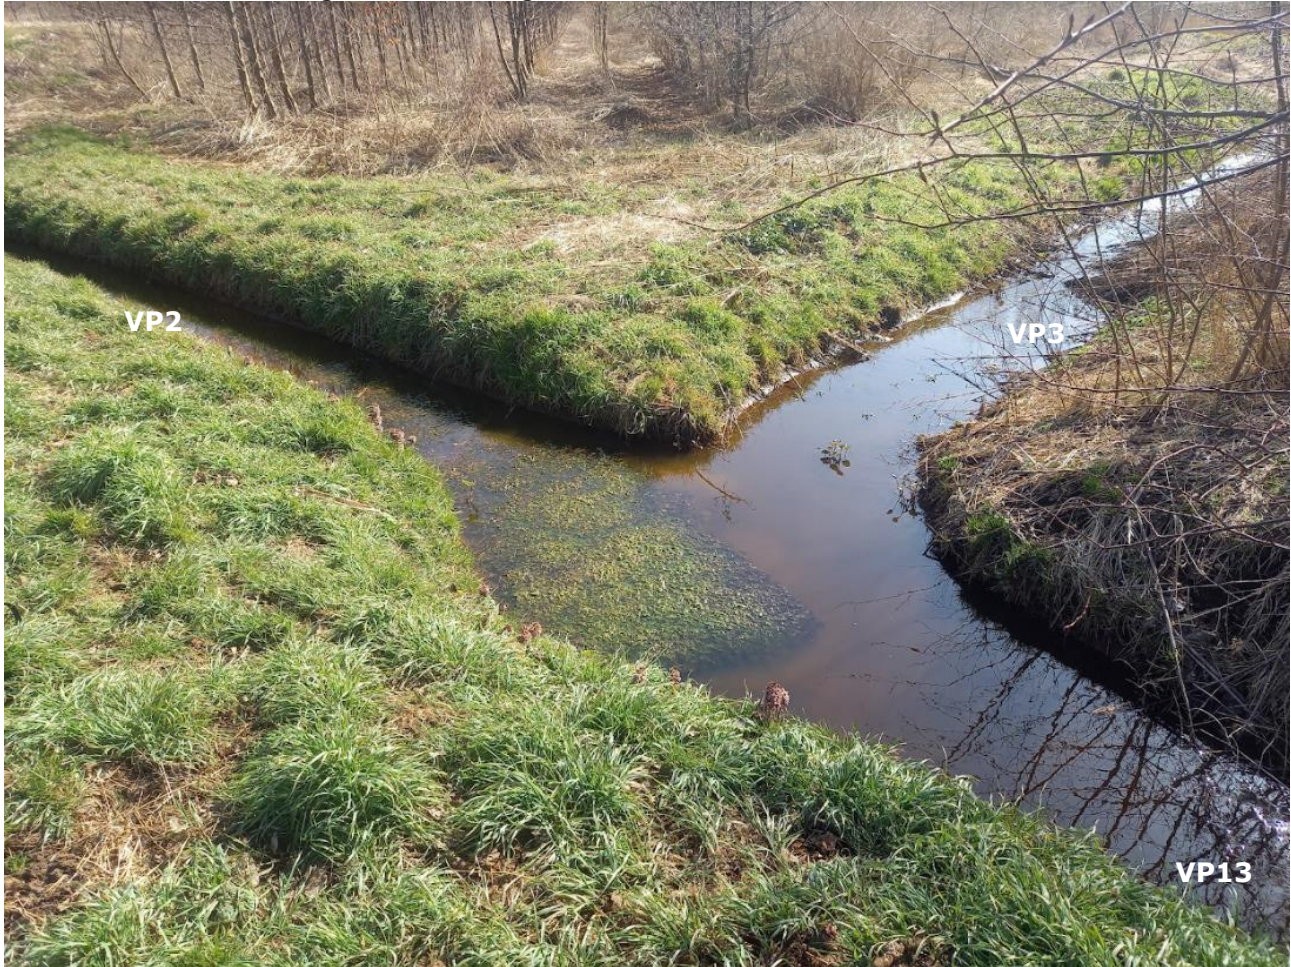
Sammenløb af vand fra regnvandsbassin og markdræn

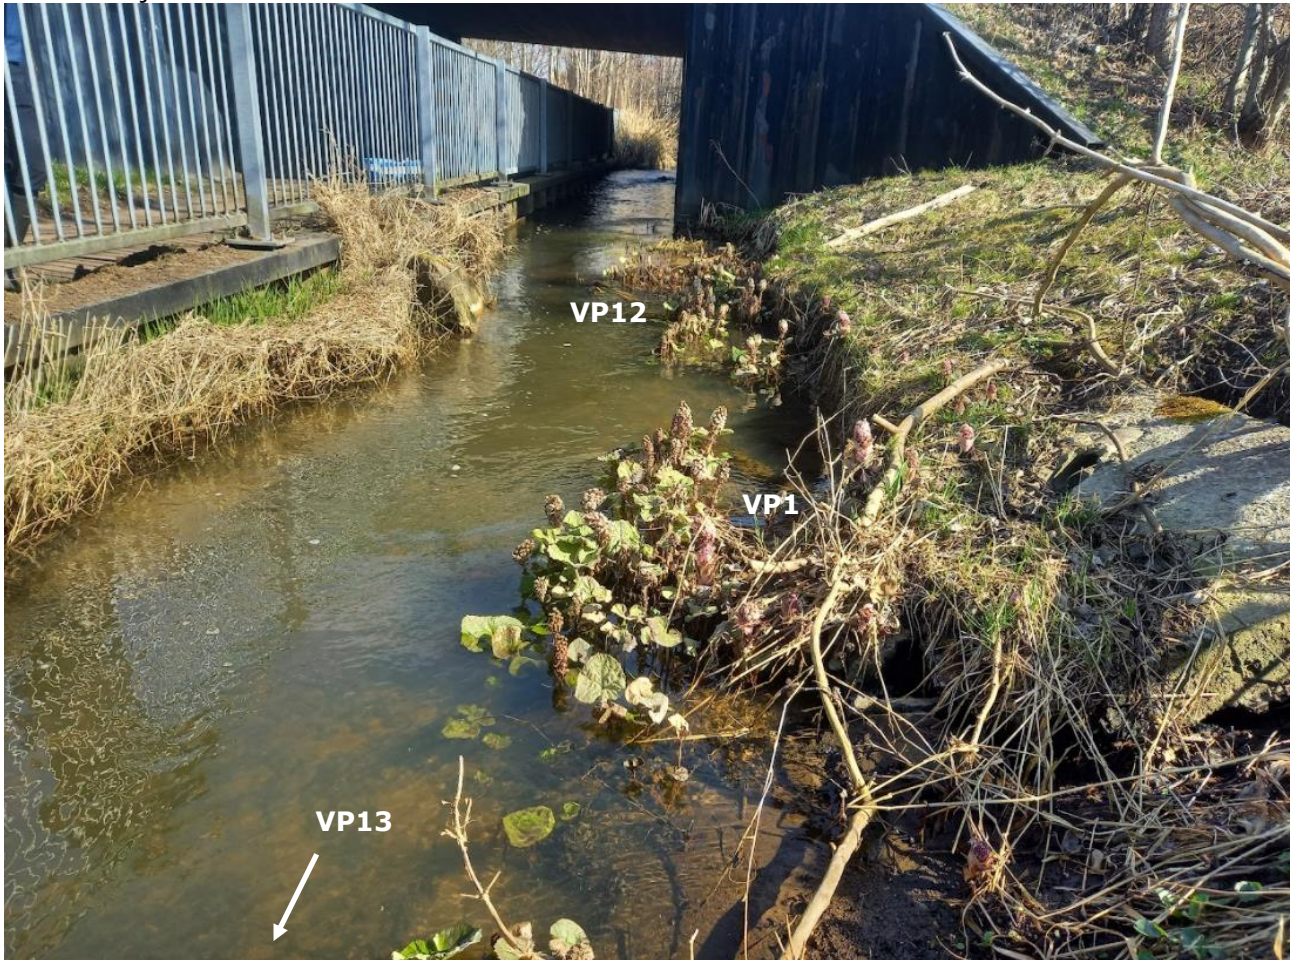
Udløb af vejvand.

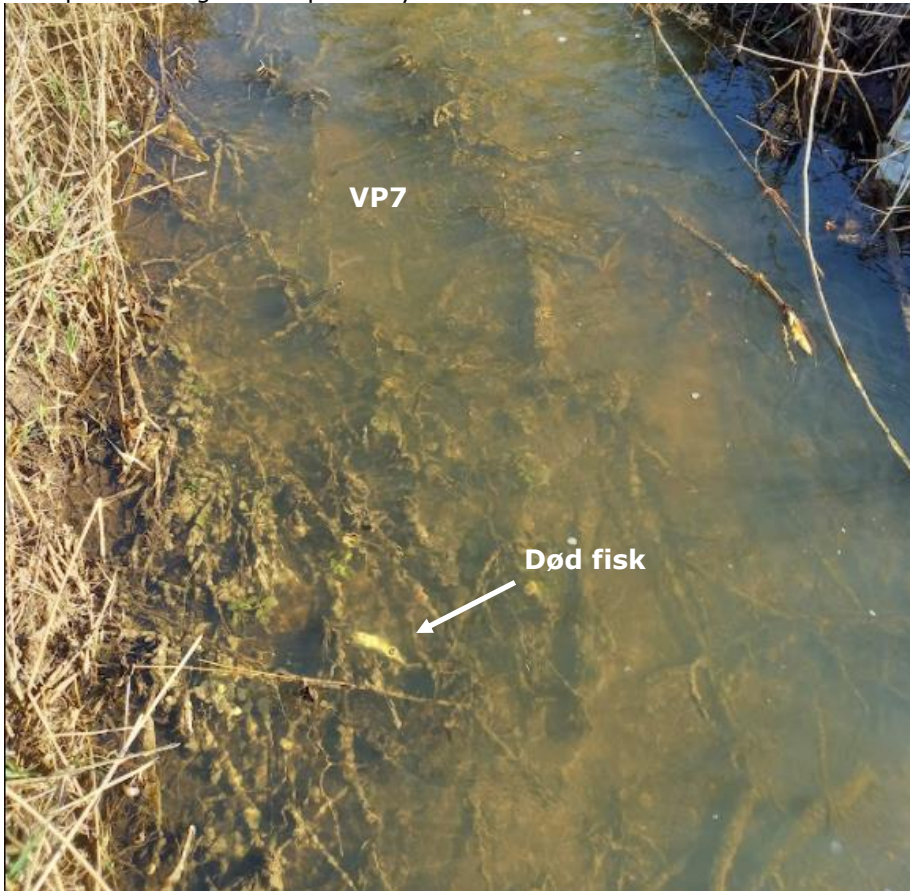
Vandprøve udtaget ved speedwaybanen

15:05 DMR og Frederikssund Kommune kører til speedwaybanen for at tage en vandprøve nedstrøms renseanlægget. Her ses død fisk samt oplomstring af alger, se fotobilag.

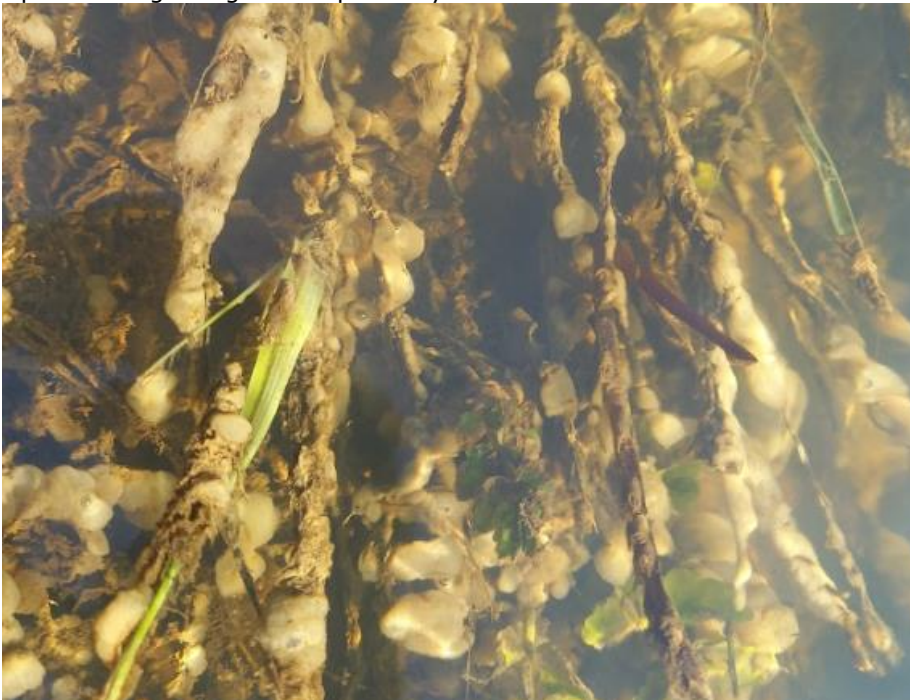
Opblomstring af alger ved speedwaybanen

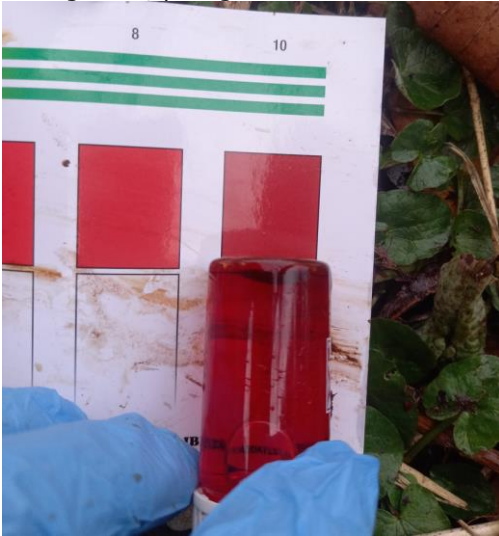
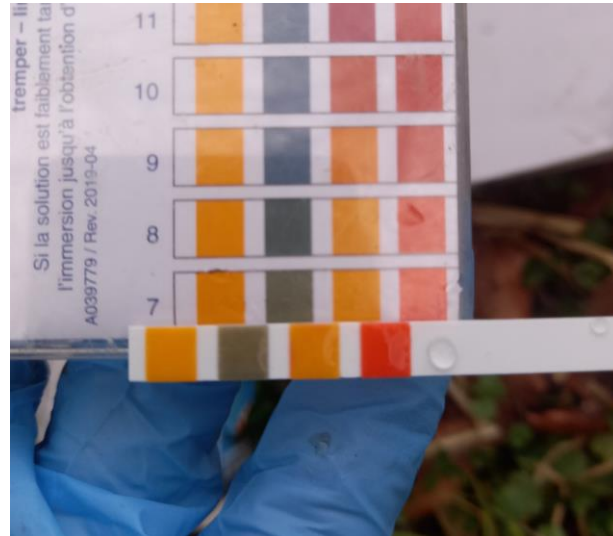
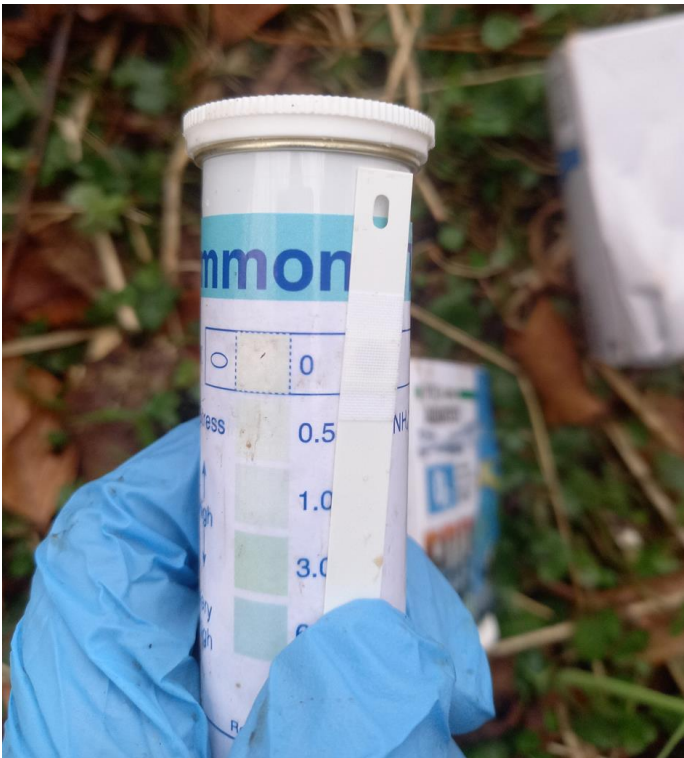
Måling af Ilt, pH og ammonium i VP6

Lokalitet	Ilt mg/l	Temperatur °C	pH	NH ₄ ⁺ mg/l
Renseanlæggets udløb (5 meter opstrøms - VP6)	10	8	7	0
Renseanlæggets udløb (i udløbet - VP5)	10	10	7	0
Renseanlæggets udløb (5 meter nedstrøms)	10	9	7	0
Industriområdets udløb (5 meter opstrøms)	10	9	7	0
Industriområdets udløb (i udløbet - VP4)	1	8	6	1-3
Industriområdets udløb (5 meter nedstrøms)	10	9	7	0

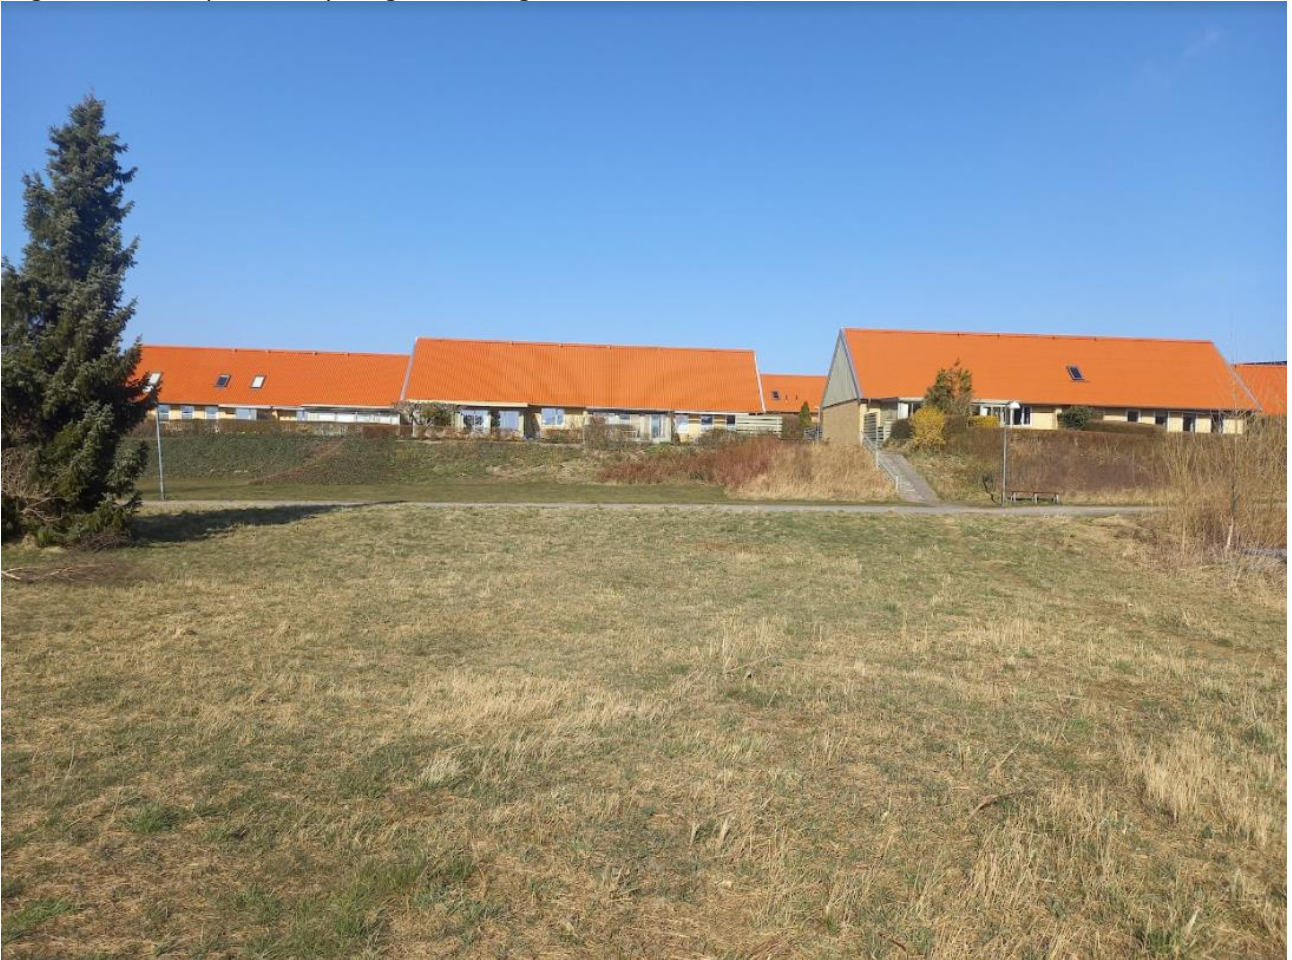
Tage ved Sønderparken. Nye tage som ifølge beboer ikke har været rensset.

15:44 DMR taler med beboer på Sønderparken 14 som fortæller, at boligerne har fået nyt tag for 2 år siden og ikke har fået foretaget tagrensning siden.

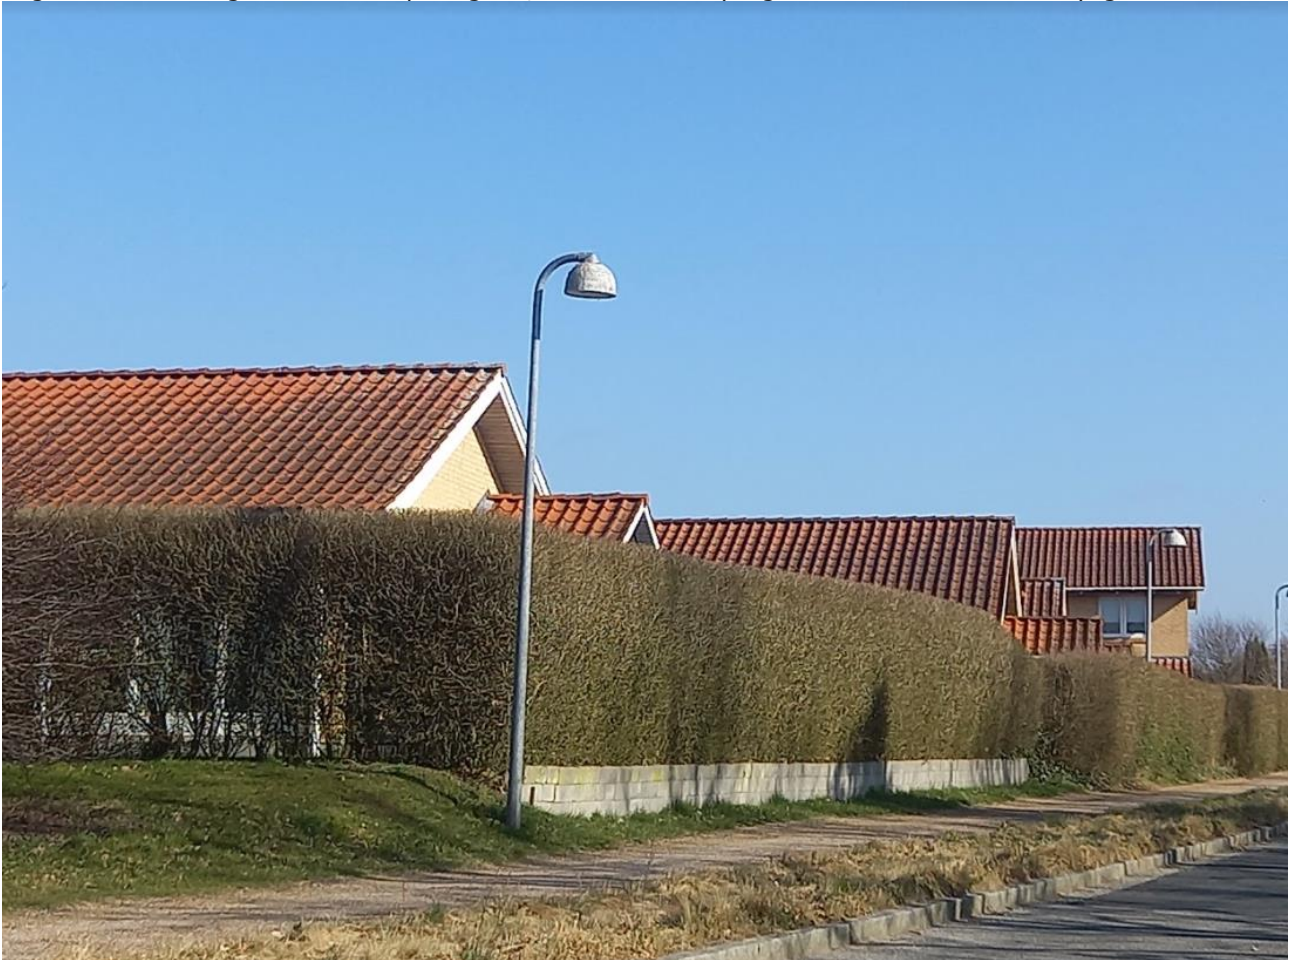
Tage ved Møllevangen. Skidt ses på tagene, så de er sandsynligvis ikke blev rensset for nyligt.

15:57 DMR ankommer til Møllevangen og kører rundt i området for at se om der kunne være foretaget tagrensning. Tagene ser forholdsvis nye ud, men er beskidte og det vurderes, at der sandsynligvis ikke er foretaget tagrensning.
