# NOTAT

**EMNE:** Vegetationsundersøgelse i Havelse Å – samlet vurdering

**DATO:** 22-12-2025

## 1 UDKAST - TILSTANDSVURDERING AF HAVELSE Å OG ANBEFALING TIL FREMTIDIG GRØDESKÆRINGSPRAKSIS

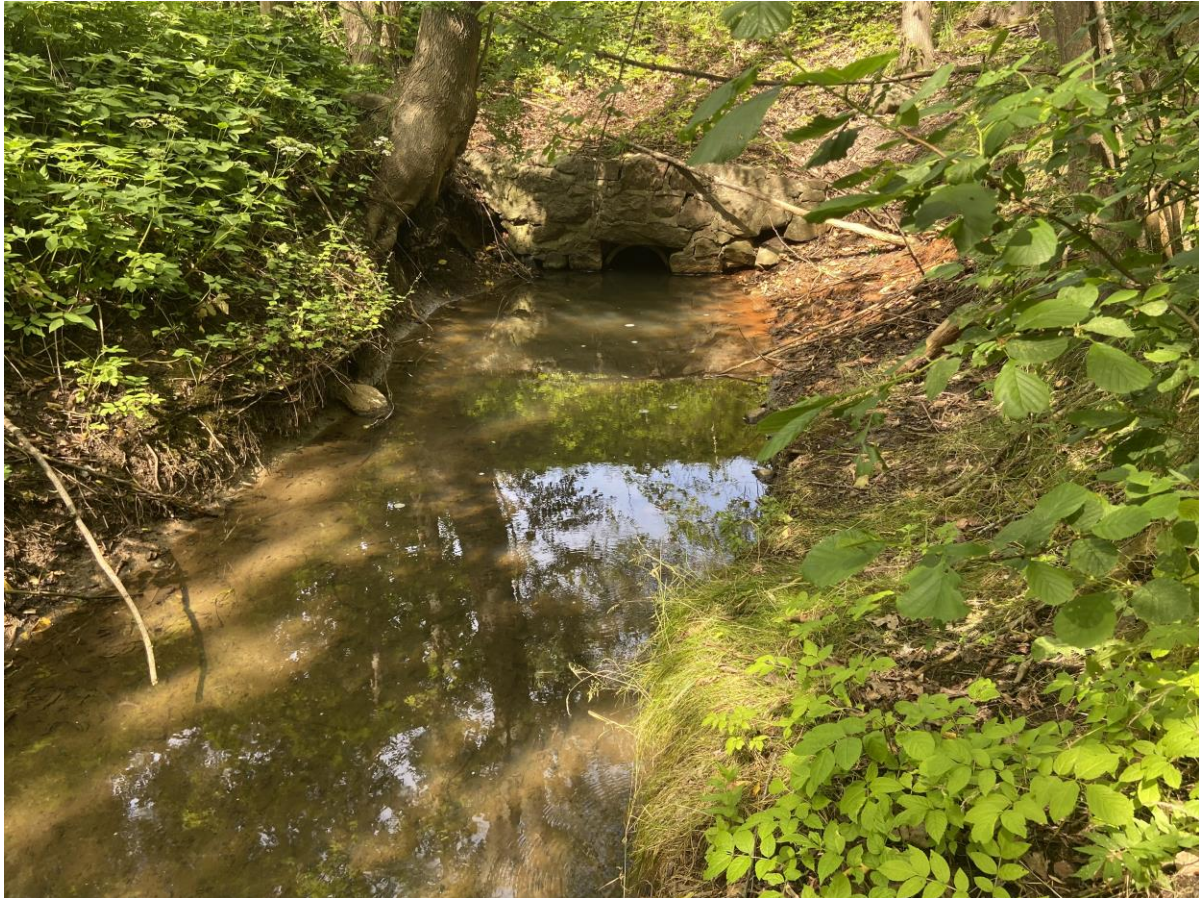
Figur 1

Sammenløbet ligger mellem søen og Roskildevej i station 0, og er herfra rørlagt under Roskildevej. Herefter åbner vandløbet sig i en dyb udgravning syd for Roskildevej, og løber udskygget med begyndende skov på begge sider. I den østlige del af vandløbet, tættest mod søen, løber der okker ud af skrænten og ned i vandløbet (Figur 1).

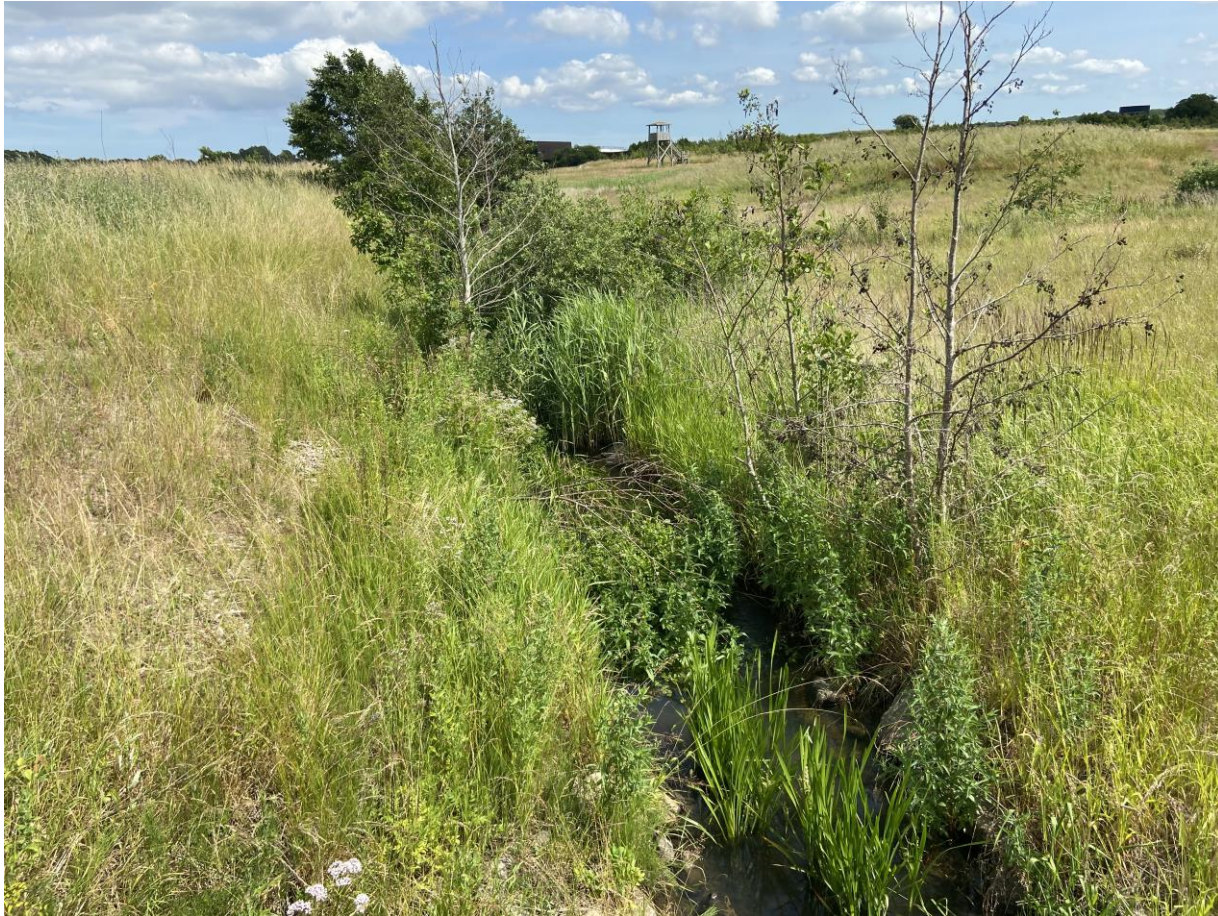
Figur 2

Dækningen af vandplanter på strækningen er generel lav. De mest fremtrædende arter fordeler sig med 5 % på pindsvineknop, vandstjerne og sideskærm, hvor kun pindsvineknop et enkelt sted er de dominerende i vandløbet (Figur 2). Vandstjerne og sideskærm forekommer sporadisk, men er på intet tidspunkt dominerende. Hvor vandspejlet er frit, findes der enkelte steder med kruset vandaks med en dækningsgrad på 2 %. Få individer af lancetbladet ærenpris og et enkelt individ af svømmende vandaks, der hver især har en dækningsgrad på op til 1 %.

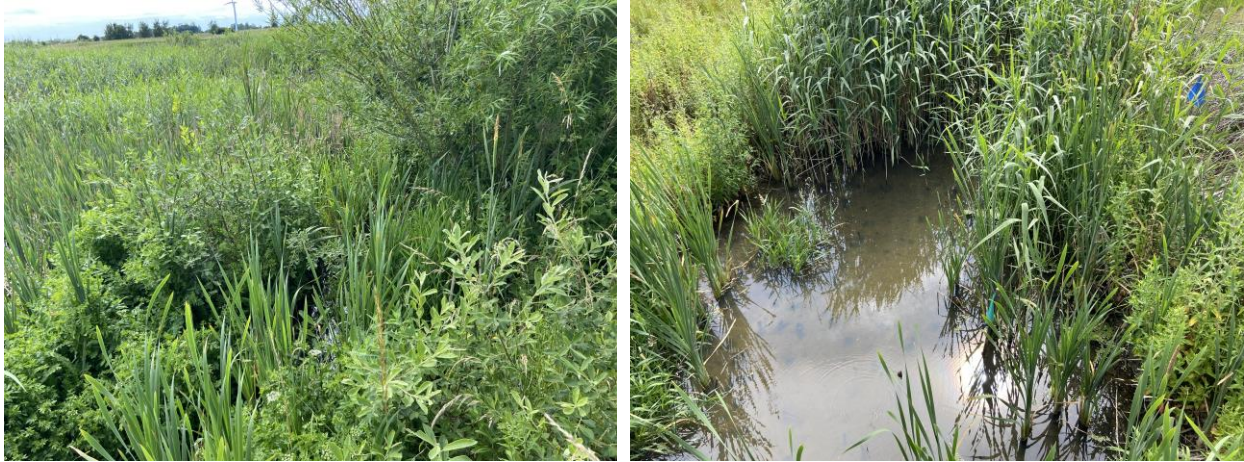
Figur 3

Da strækningen er så forskelligartet, varierer kantvegetationen meget. Kantvegetationen består af de planter der i vandløbet står i bredzonen, og som danner oprette luftblade med skud rodfæstet under vandoverfladen. På strækningen fra indløbet fra søen til starten af det nyligt anlagte naturområde er kantvegetation helt fraværende og kraftigt udskygget af den omkringliggende unge/begyndende skovvækst. Dominerende arter for strækningen er tagrør, med en dækningsgrad på 20 %. Bestanden står koncentreret på den del af strækningen, der tager karakter som mose, hvor vandløbet åbner sig op, og hvor forskellen mellem kanten og vandspejl er lav. Pindsvineknop med en dækningsgrad på 15 % og sideskæm med en dækningsgrad på 10 % står i mindre men tættere bestande i vandløbet (Figur 3). Lådden dueurt, knippestar, ager padderok, tyndskulpet brøndkarse, liden andemad, salix sp. og bredbladet dunhammer forekommer enkelte steder med en dækningsgrad på 1-2 %.

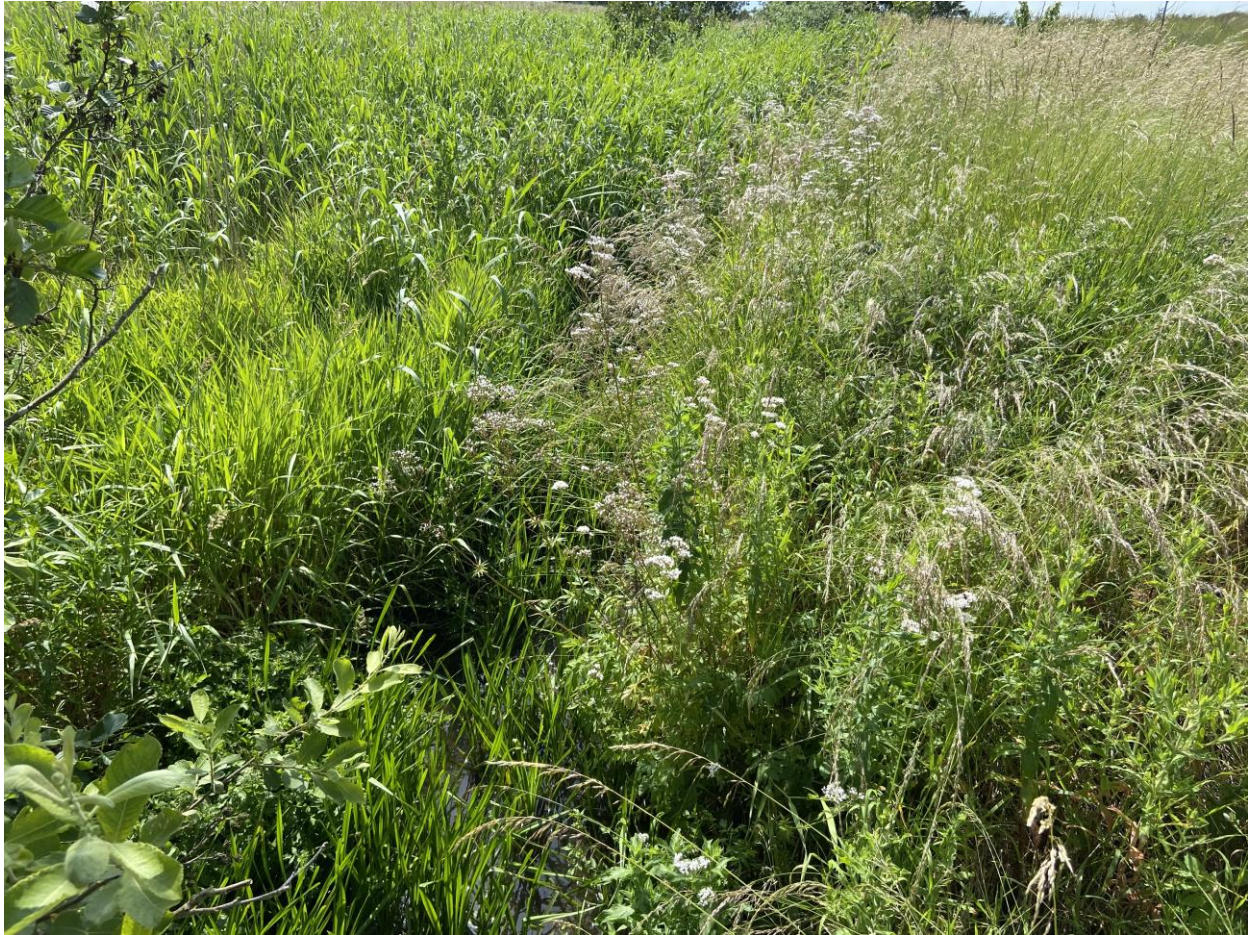
Figur 4

Brinkvegetationen på strækningen er overvejende præget af graminoider rørgræs og draphavre med en dækningsgrad på 3 % (Figur 4). Med en dækningsgrad på 2 % forekommer desuden næringskrævende arter som lodden dueurt, agertidse, stor nælde og gærdesnerle. Herudover findes arterne som benved, almindelig hyld, agerpadderok, salix, musevikke, hassel, burresnerre, korsnap, vandpileurt, rød el og mjøddurt. De løvfældende træer og buske danner korte passager med hegnsvækst, som lokalt bidrager til udskygning af vandløbet.

Vandløbets skikkelse er meget foranderlig på denne strækning, hvor det etableres som sammenløbet af rør og sø-afløb, løber under 2 store veje og gennem forholdsvis nye moseområder før det suppleres af Slånebæk fra syd. Denne foranderlighed afspejles af vandløbets vegetation som enkelte steder er pude-dannende undervandsplanter, andre steder er udskygget af kantplanter men i høj grad også tilgroet af tagrør. Det er vurderingen at vegetationen på denne strækning er mere styret af profilets form end den gældende grødeskæringspraksis. Da strækningen er placeret højt oppe i systemet, og dermed ikke fører store mængder vand, og arealanvendelsen tilstødende vandløbet ikke forstyrres ved stuvning og vådgøring i området, anbefales det helt at undgå grødeskæring på denne strækning.

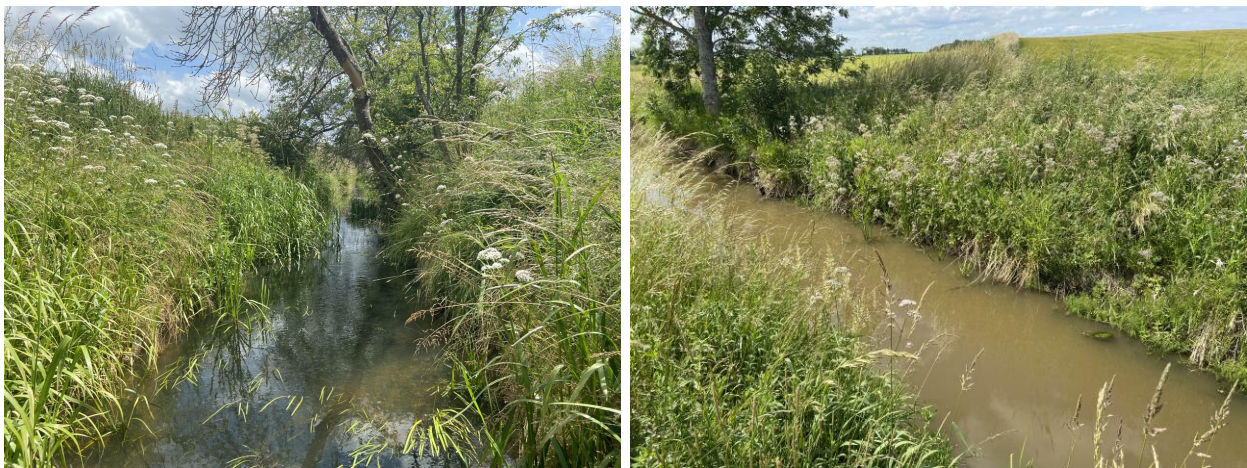
Denne del af vandløbet er udrettet og nedgravet med et skarpt sving, og fungerer i høj grad som skelgrøft mellem de forskellige marklodder i landskabet. Brinkerne er tilgroede med næringskrævende urter, og vandplanter er kun i mindre grad fremtrædende. På den første del af strækningen er der steder hvor træer udskygger vandløbet helt eller delvist med nogle synlige rødder i vandløbet. Starten af delstrækningen udgøres af et sandfang i niveau med det omkringliggende terræn med større sten langs brinkerne. Inden svinget, tilstøder et tilløb, hvorefter vandet bliver lettere grumset og urtevegetationen af næringskrævende arter bliver højere, og vandet bliver klart igen (Figur 5). På den følgende del af strækningen er vandløbet en smule bredere og har høje brinker med manglende brinkfod. Der er en hegnlignende tilvækst af træer og buske på dele af strækningen, og enkelte steder med tæppedannende undervandsplanter. På den sidste del af strækningen tilstøder endnu et tilløb, hvorefter vandet får en høj turbiditet, pga. tilløb fra en byggeplads.

Figur 5 illustrerer ændringen i klarheden i vandet

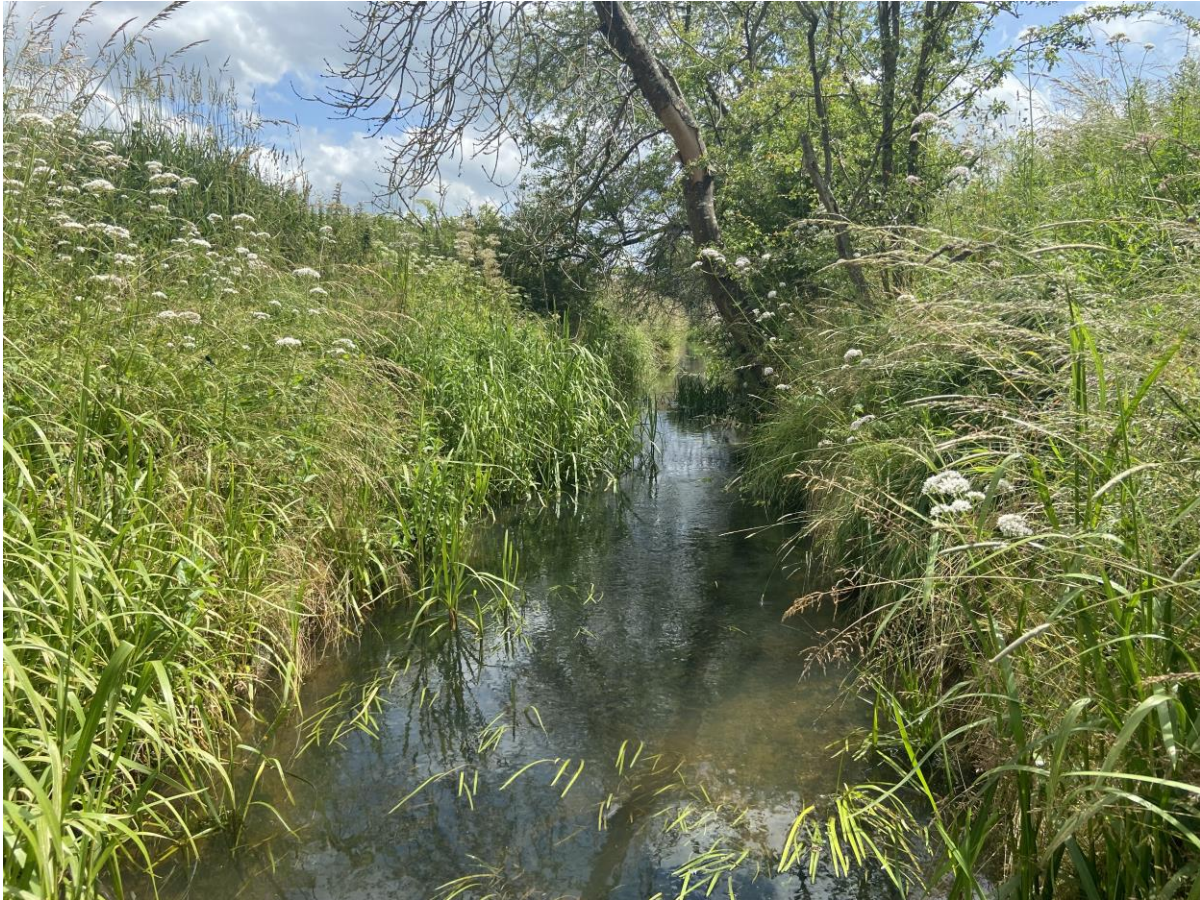
Figur 6

Vandløbet er præget af en lav til moderat samlet dækningsgrad, domineret af kruset vandaks 10 % og vandpest 8 % (Figur 6). Derudover forekommer der pindsvineknop, samt mindre forekomster af vandstjerne og sideskærm der alle har en dækningsgrad på 5 %. Denne dækning indikerer gode lysforhold og moderat næringsniveau, hvor

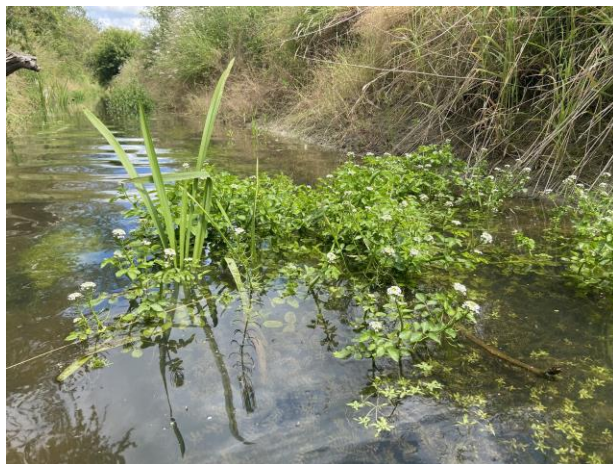
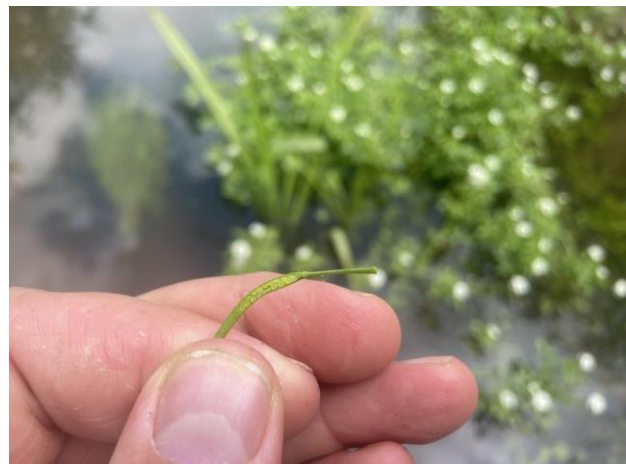
Figur 7

plantevæksten bidrager til variation i strømforhold uden væsentligt at hæmme vandafledningen. Tyndskulpet brøndkarse forekommer også med en lav dækningsgrad på 1 % (Figur 7).

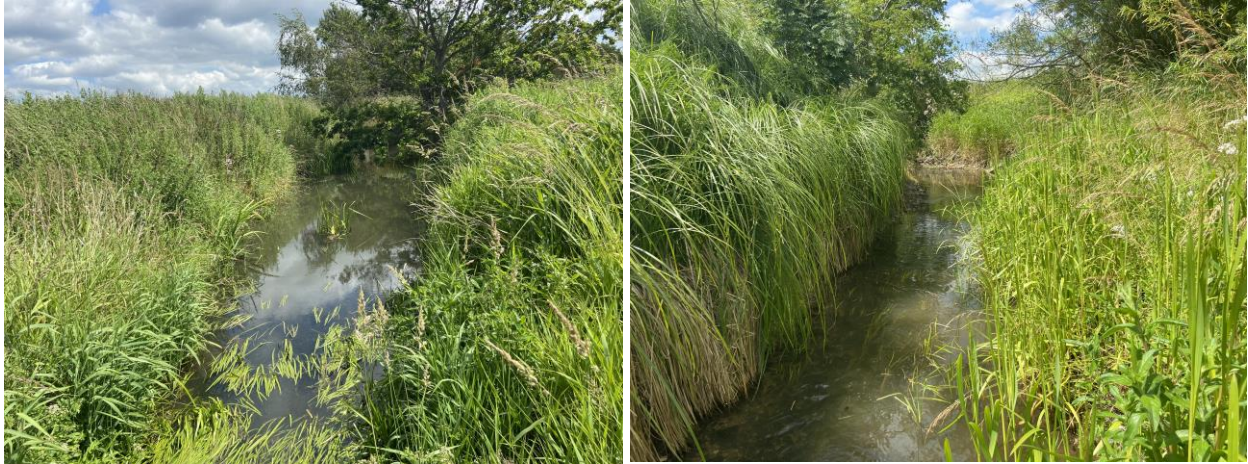
Figur 8

Kantvegetationen har en spredt til moderat vegetation med dominans af høj sødgræs 10 % og pindsvineknop 5 % samt lancetbladet ærenpris 5 % og sideskærm 4 % (Figur 8). Øvrige arter forekommer i lave dækninger 1-3 % herunder tagrør, star, vandpileurt, engkappeleje, skovkogleaks, lodden dueurt, agerpadderok.

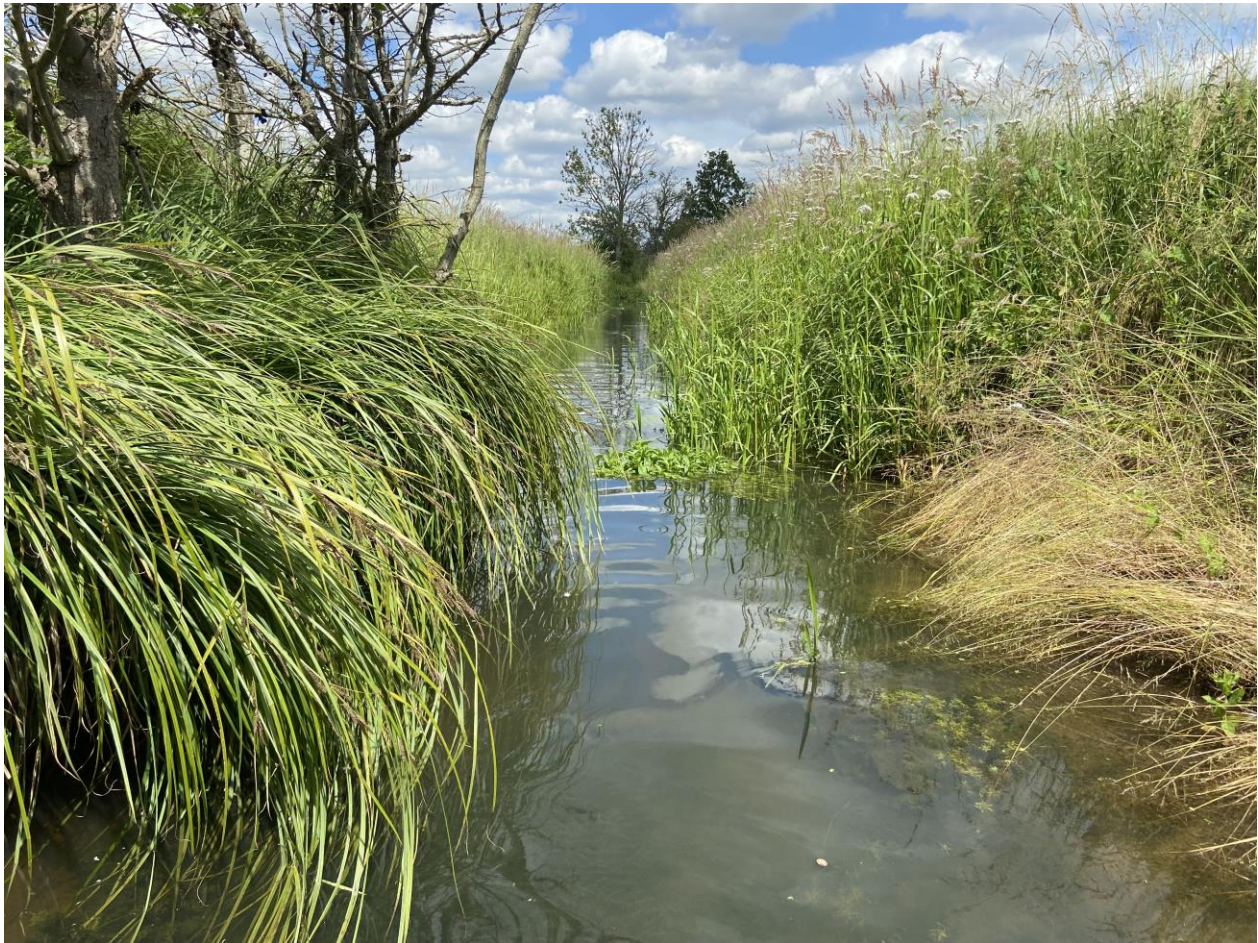
Figur 9

Brinkerne er karakteriseret ved en høj plantedækning med dominans af draphavre 40 %, lodden dueurt 20 % samt stor nælde og lægebaldrian med en dækningsgrad på 15 %. Hertil kommer rørgræs, høj sødgræs og gærdesnerle med 5 %. En lang række arter forekommer spredt med 2-3 % dækningsgrad, bl.a. buske og træer som rød-el og engriflet hvidtjørn, hassel, mirabel, salix, æble og stilkeg, samt urter og græsser. Deriblandt store tuer af knippestar (Figur 9). Mindre forekomster af op til 1 % dækningsgrad af almindelige kultur- og engarter er til stede.

Det vurderes, at både vandløbets profilform og den omfattende beskygning langs vandkanten i høj grad begrænser især kantplanternes udbredelse og udgør de primære årsager til fraværet af vegetationselementet kantplanter. Vandplanterne på strækningen består næsten udelukkende af egentlige undervandsplanter, og deres udbredelse er begrænset til bundfladen mellem de skyggeomfattede bredzoner. Den markante beskygning af kanterne medfører desuden, at vandplanter også mangler på de skyggepåvirkede dele af bundfladen.

Dog kan grødeskæringer som alene målrettes planterne på vandløbets bund, være medvirkende årsag til fraværet af undervands- og kantvegetation. Hvis brinkvegetationen fremadrettet bliver slået således, at vandløbets bredzone kan opnå en øget lyseksponering gennem planternes vækstperiode, vil der med større sandsynlighed

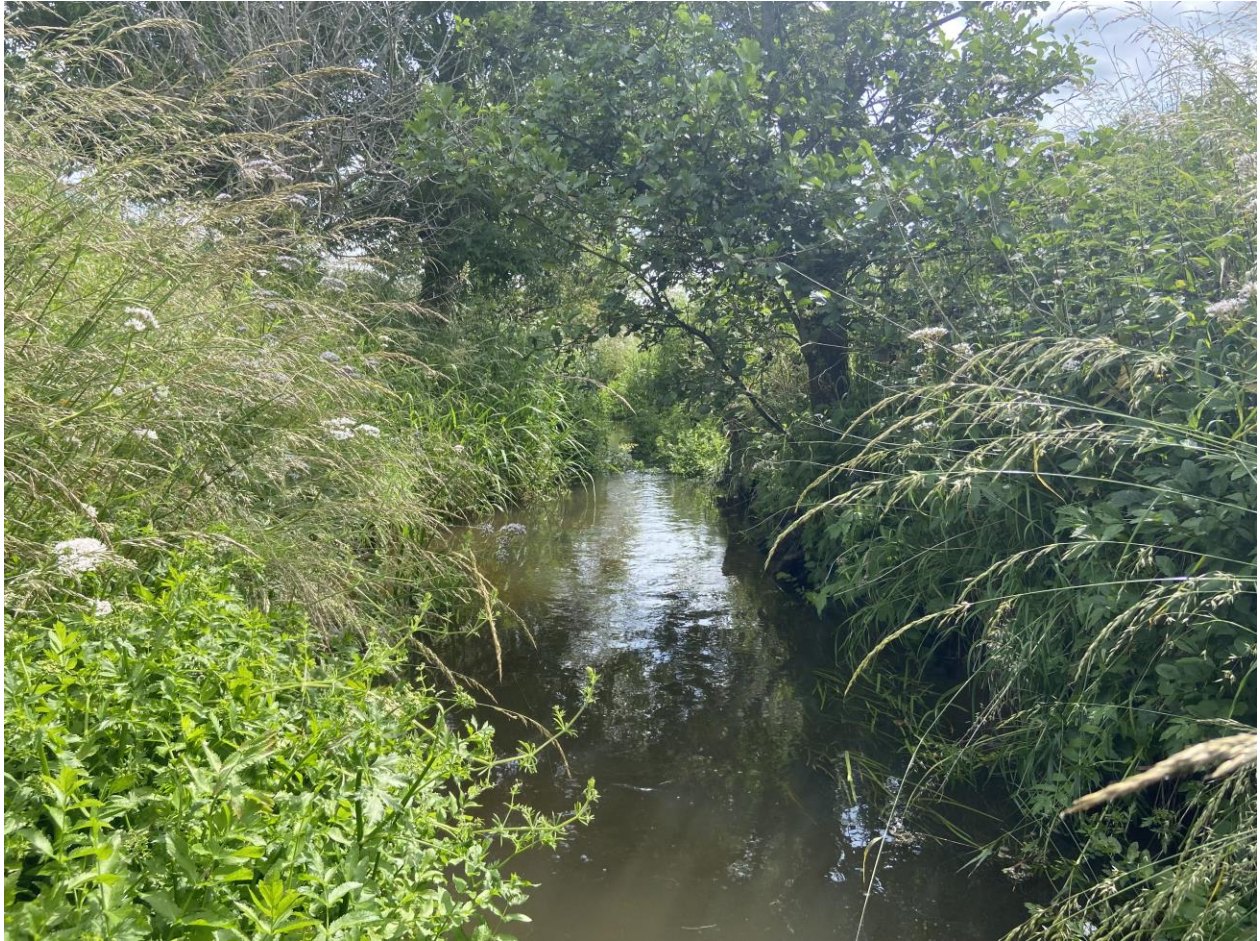
Figur 10

Strækningen er vadbar med en til dels hård bund – enkelte steder med grus. Dybden varierer mellem 40 og 60 cm, og bredden er på intet tidspunkt under 2 m, og maksimalt knap 3 m. Vandløbet er dybt nedgravet 1,5 til 2,5 meter under terræn.

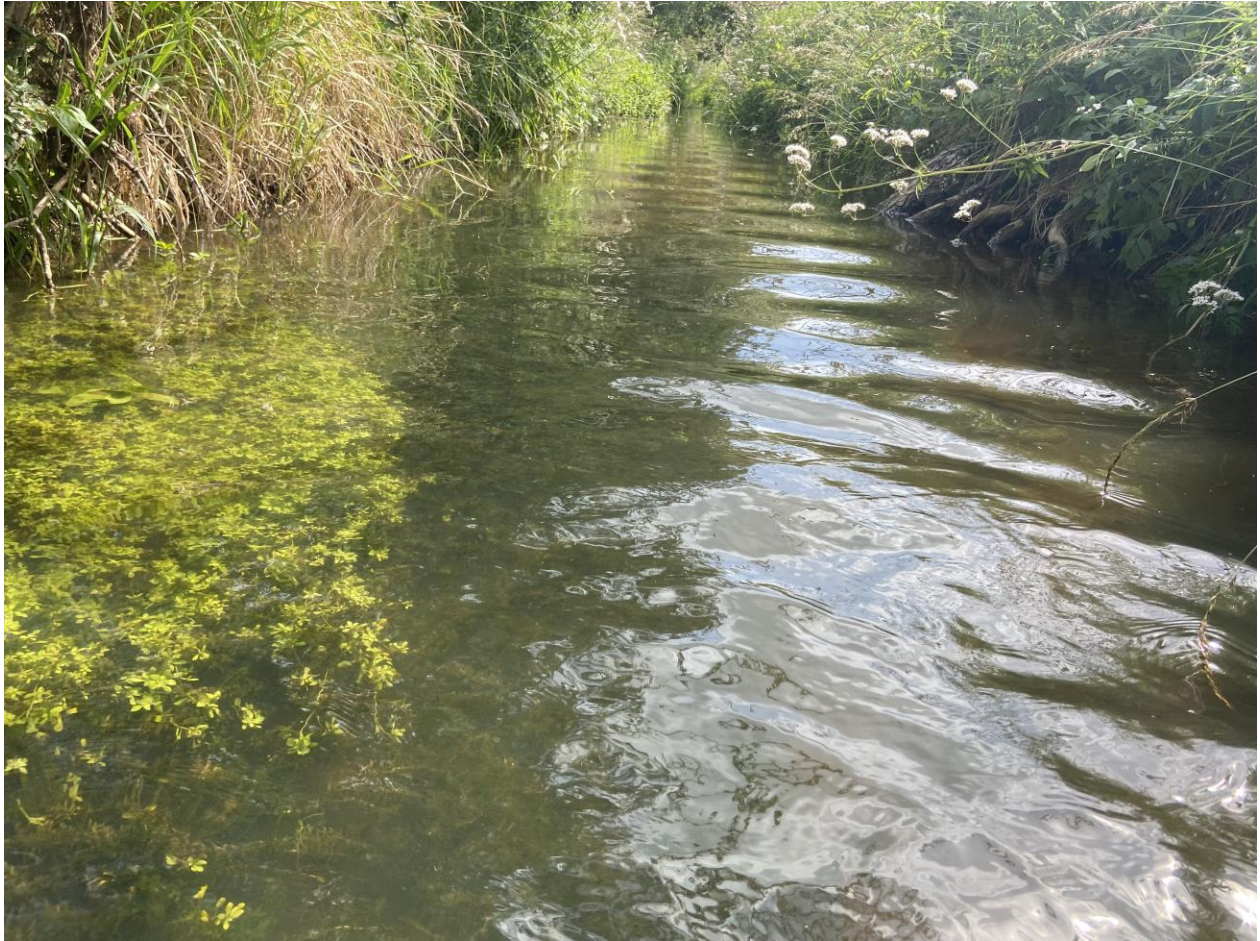
Figur 11

Undervandsvegetationen er sammensat og forekommer i spredte, koncentrerede partier langs hele vandløbsstrækningen. Vegetationen er ikke sammenhængende og er på intet tidspunkt dominerende i vandløbsprofilen. De væsentligste arter udgøres af kruset vandaks 15 %, vandpest 10 % og vandstjerne med en dækningsgrad på 7 % (Figur 11). Pindsvineknop og sideskærm har over strækningen en dækningsgrad på 5 %, men de forekommer kun enkelte steder, hvor de til gengæld udgør en væsentlig del af vandløbets vegetation.

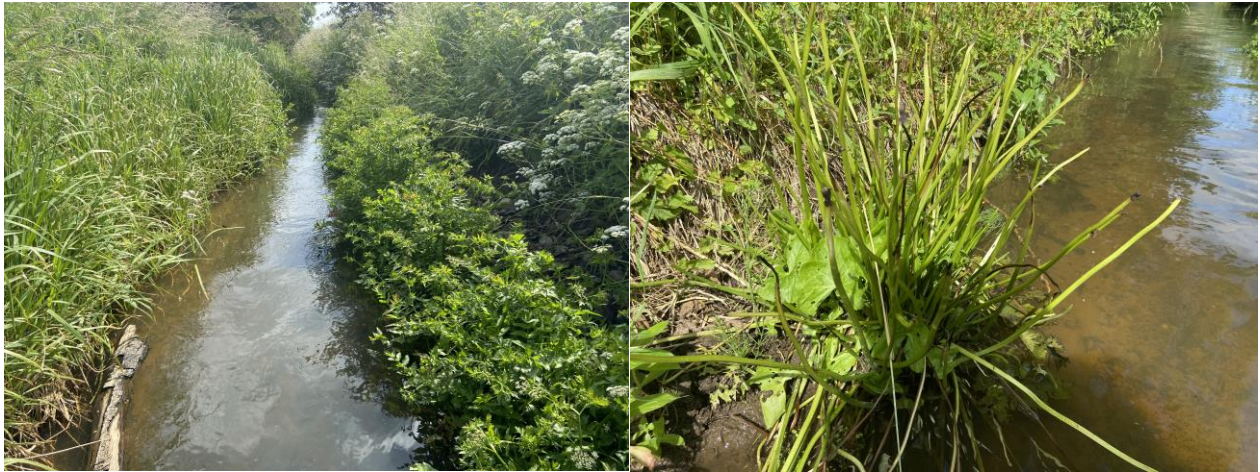
Figur 12

Kantvegetationen er veludviklet, men uden at være overtagende. Den domineres af høj sødgræs med en dækningsgrad på 15 %, sideskærm 12 % og pindsvineknop 8 % (Figur 12). Derudover forekommer andre urter i lav dækningsgrad på 1 %, herunder engkabbeleje (Figur 12, TH).

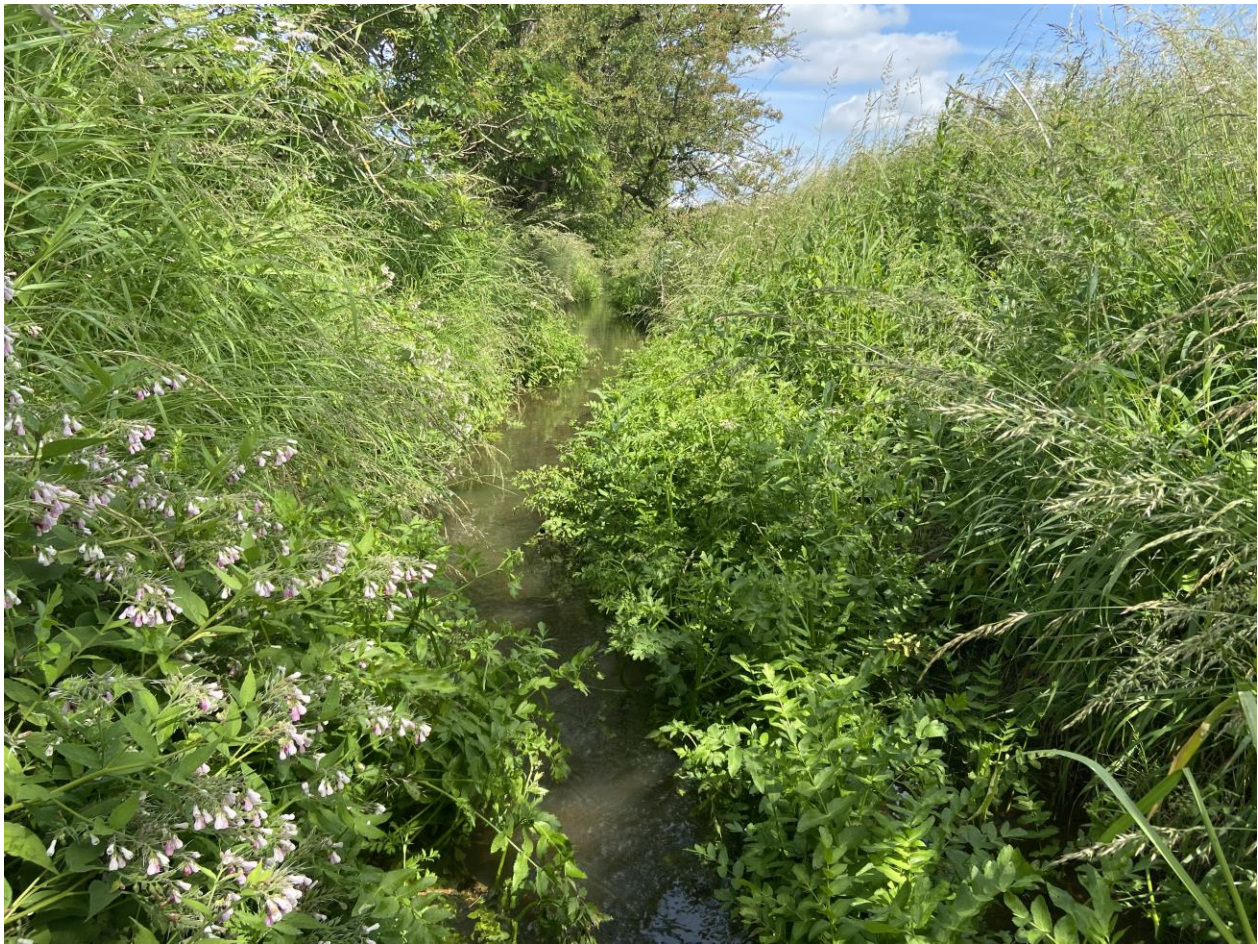
Figur 13

Brinkerne er præget af store, nærringskrævende urter, som forekommer i større eller mindre dominerende bevoksninger. Følgende arter er særligt fremtrædende draphavre med en dækningsgrad på 40 %, lodden dueurt 35 %, foder kulsukker 30 % samt agertidsel og gærdesnerle med 10 % (Figur 13). Lægebaldrian, stor nælde, rørgræs og hundegræs ses flere steder på strækningen med en dækningsgrad på 5-8 % men bliver på intet tidspunkt dominerende. Træer og buske indgår spredt i brinkzonen. Øvrige graminoider og andre urter forekommer i lave

Det vurderes, at både vandløbets profilform og den betydelige beskygning langs vandkanten i høj grad begrænser især kantplanternes udbredelse og er de væsentligste årsager til fraværet af vegetationselementet *kantplanter*. Vandplanterne på strækningen består derfor næsten udelukkende af egentlige undervandsplanter, hvis udbredelse er begrænset til bundfladen mellem de skyggeprægede bredzoner. Den markante beskygning af kanterne medfører desuden, at vandplanter også mangler på de skyggepåvirkede dele af bundfladen.

Grødeskæringer, som udelukkende retter sig mod planterne på vandløbets bund, kan dog medvirke til fraværet af både undervands- og kantvegetation. Hvis brinkvegetationen fremover slås på en måde, der giver kantzonen øget

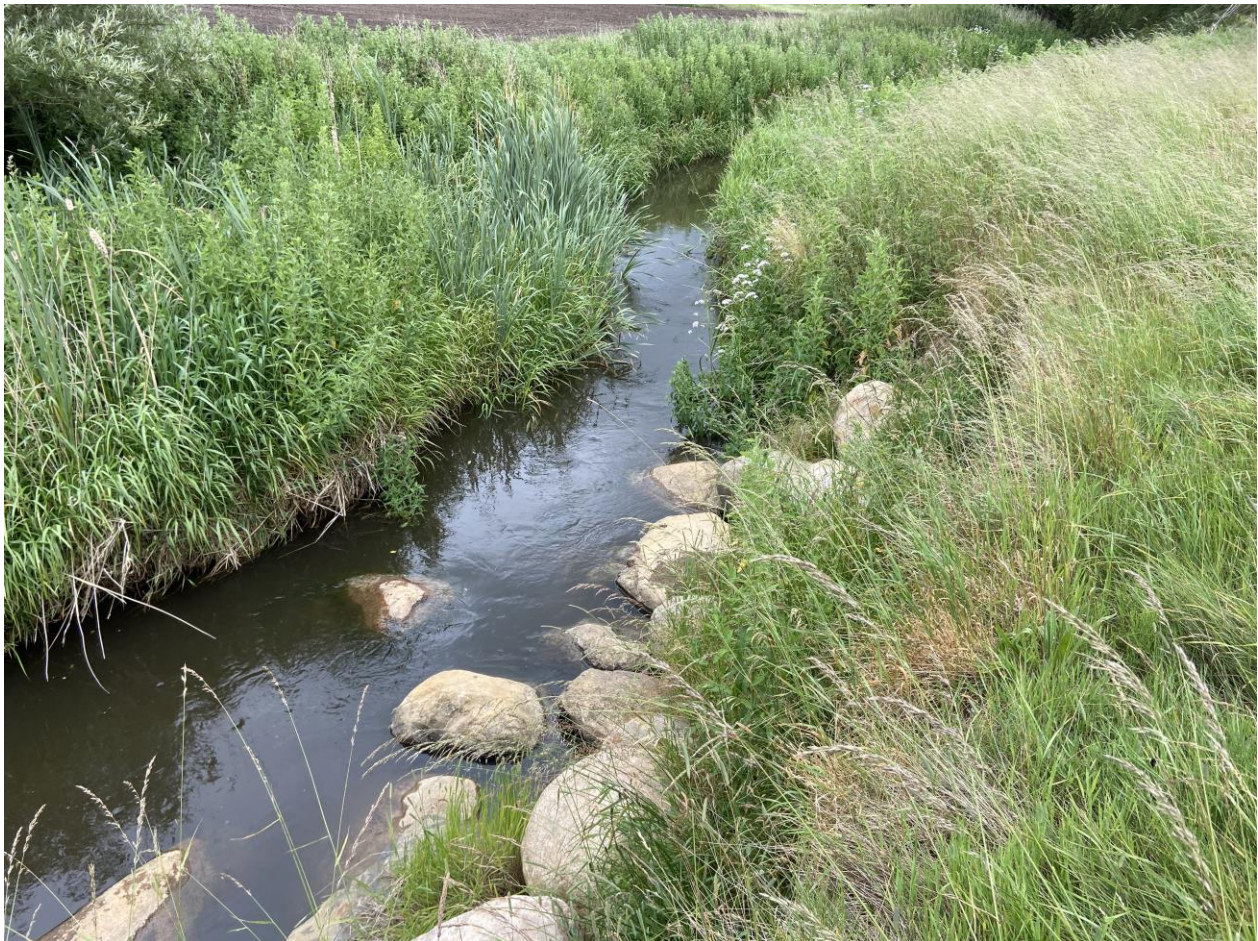
Figur 14

Denne del af vandløbet er smallere og slynger sig med bløde sving imellem de lange udrettede strækninger. Vandløbet er nedgravet med uformet profil. Langs brinkerne står der høje nærringskrævende urter i tætte bestande, som delvist udskygger vandspejlet, samt partier af træer og buske som er totalt udskyggende. Størstedelen af strækningen er ensartet og vandplanter forekommer kun sporadisk langs strækningen. Enkelte steder ses der store sten i vandløbet og ophobning af kvas fra træer og buske (Figur 14). Strækningen starter ved en jernbaneoverskæring efterfulgt af et sandfang. Her starter Attemose Kildeplads og der følger et forløb, hvor vandløbet er mere terrænnært, omgivet af mose og engarealer, men fortsat med uformet profil.

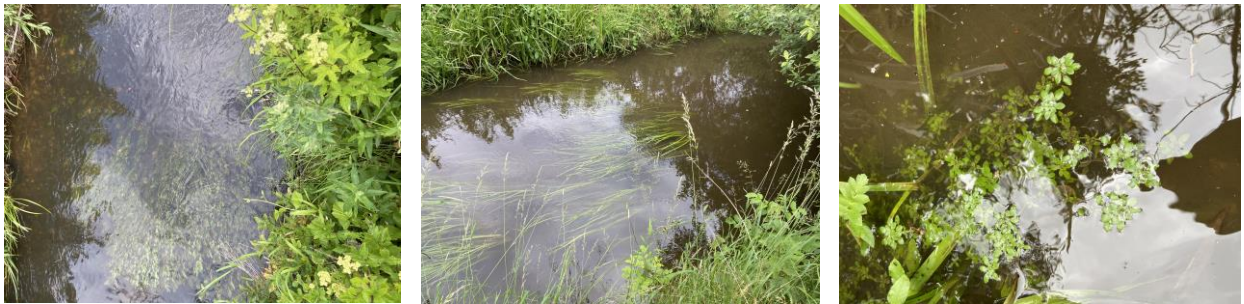
Figur 15

På denne delstrækning er undervandsplanterne generelt svagt udviklet og forekommer kun spredt i vandløbsprofilen. Den samlede dækningsgrad er lav, og undervandsvegetationen optræder i små, isolerede bestande uden sammenhængende bevoksninger (Figur 15). Den hyppigste art med en dækningsgrad på 7,5 % er pindsvineknop, mens vandstjerne og sideskærm hver forekommer med en dækningsgrad på 2 %. Kruket vandaks, vandranunkel og vandpest forekommer kun sporadisk med en dækningsgrad på 1 %. Forekomsten af vandranunkel, selv i meget begrænset omfang, indikerer perioder med relativt god strømhastighed og iltrige forhold, da arten typisk er knyttet til mere strømmende vandløb med fast bund. Da dækningsgraden er så lav, og arten kun forekommer et sted, tyder det på, at forholdene kun lokalt eller periodevist er gunstige.

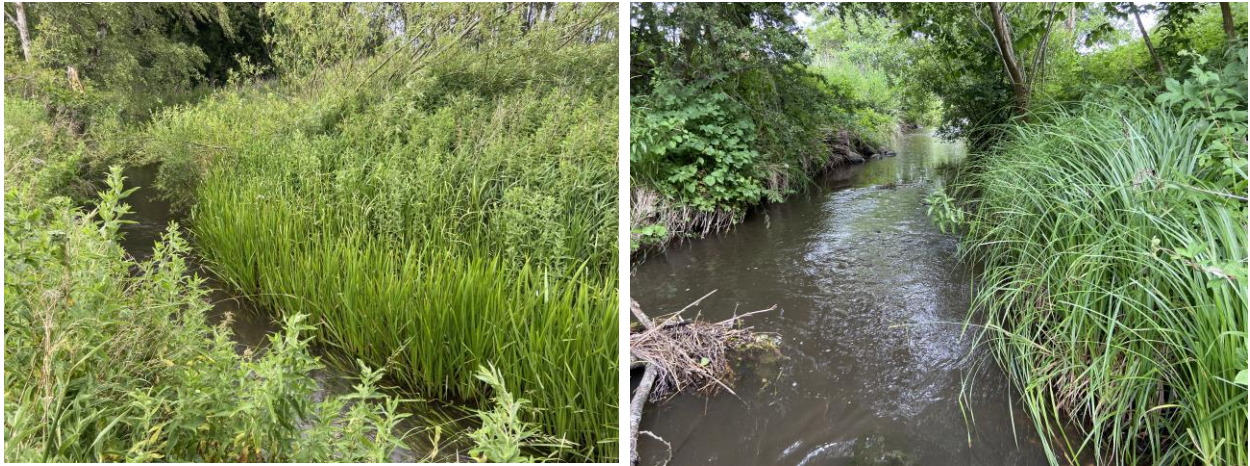
Figur 16

Kantvegetationen er ligeledes sparsomt udviklet. De mest hyppige arter er pindsvineknop med en dækningsgrad på 7,5 % samt skovkogleaks og almindelig star, som hver har en dækningsgrad på 2 % (Figur 16). Øvrige arter som rørgræs, lodden dueurt, sideskærm, draphavre, eng-rævehale, lancetbladet ærenpris og høj sødgræs, forekommer kun enkeltvis med en dækningsgrad på 1 %.

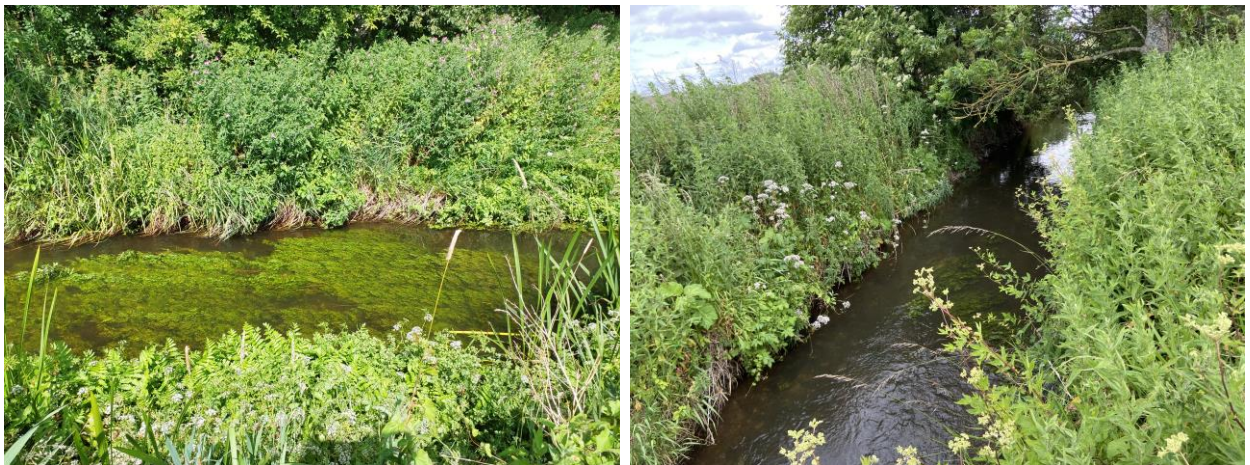
Figur 17

Brinkvegetationen er mere markant og relativt artsrig men stadig kun med få dominerende arter. Lodden dueurt udgør den største andel med en dækningsgrad på 30 %, efterfulgt af mjøldurt på 15 % og skvalderkål på 10 % (Figur 17). Stor nælde og lægebaldrian forekommer hver med en dækningsgrad på omkring 5 %. Derudover er der registeret 31 øvrige arter fordelt på træer, buske og urter, som hver kun optager lave dækningsgrader på 1-2 %.

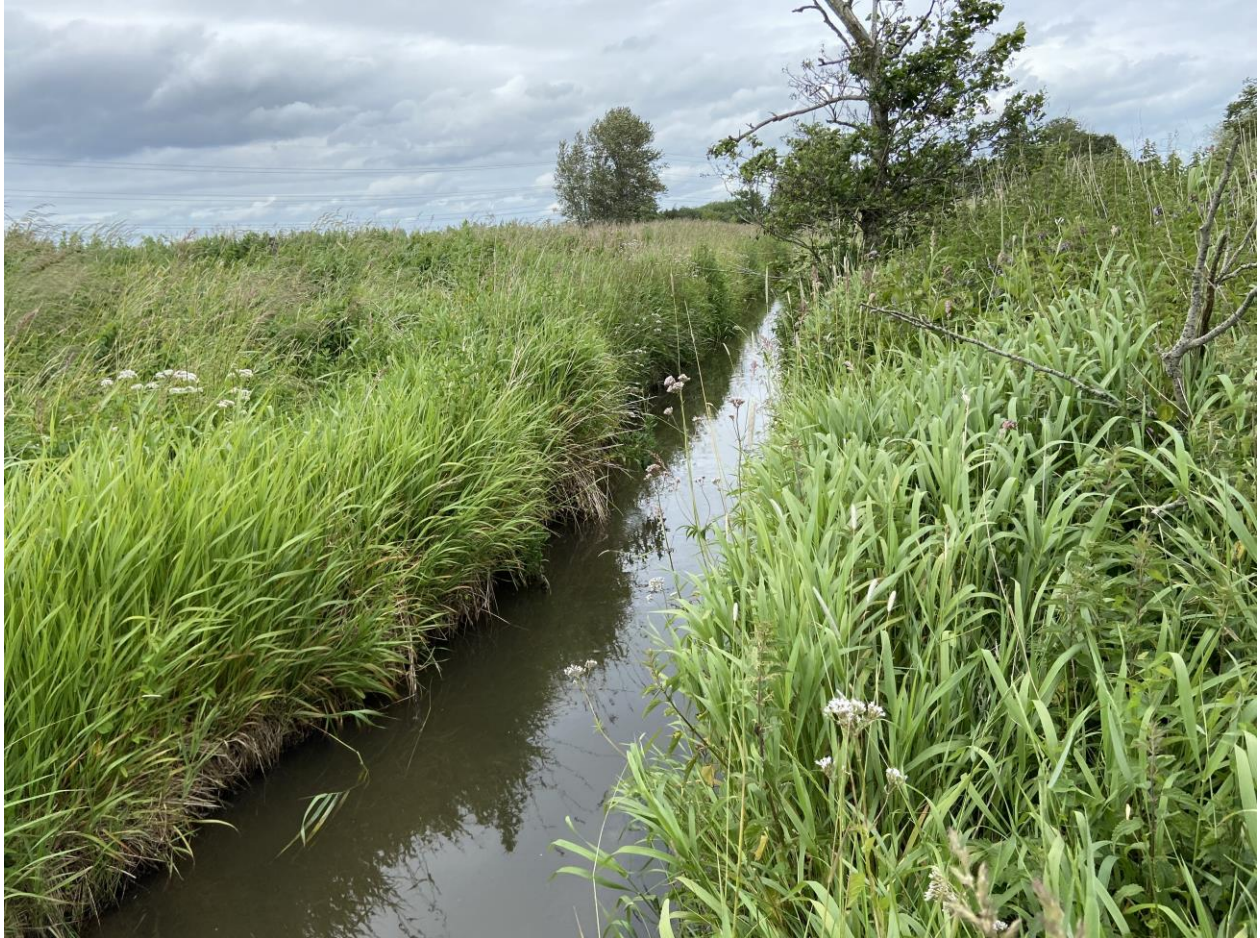
Figur 18

På strækningen i selve Attemose er vandløbet smalt og dybt nedgravet, med stor frodig vækst af brinkplanter, hvorfor der ikke er hverken vand- eller kantplanter i stor udstrækning på denne strækning (Figur 18).

Det er vurderingen at en omlægning af grødeskæringspraksis fra fokus på vandplanterne til brinken, vil medvirke til at øge mængden af lys som når vandløbsbunden, og de tilstedeværende undervandsplanter vil derfor opnå større udbredelse. Derudover vil en lyseksponering af vandkanten medvirke til etableringen af kantplanter, og hvis de undtages fra grødeskæring, kan disse medvirke til etableringen af egentlige brinkføder i det ellers homogene profil.

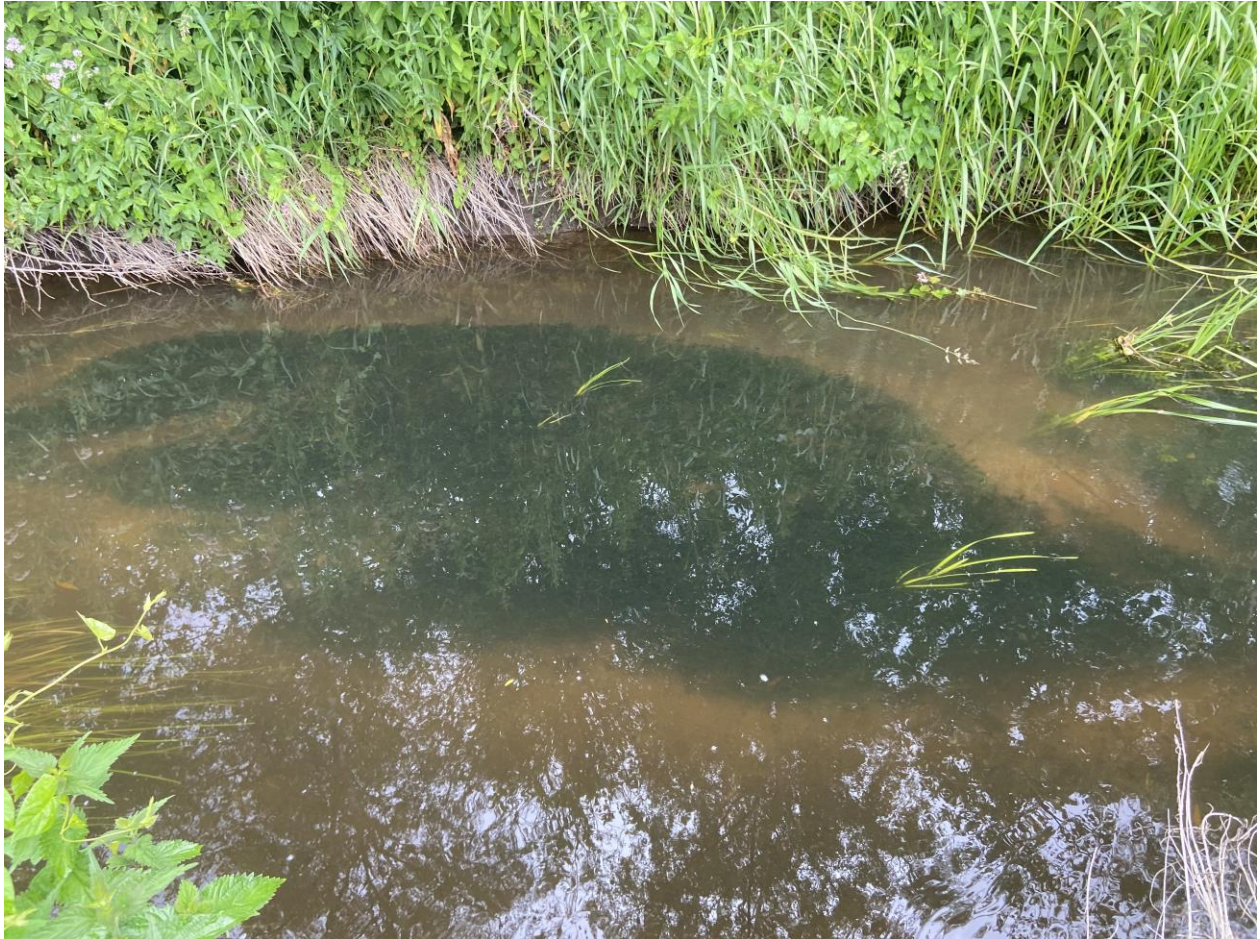
Figur 19

Dog er der spredte forekomster af vandpest og submers pindsvineknop samt almindelig star og skovkogleaks. Efter tilløbet af Kollerup å, bliver vandløbet noget bredere, og løber i et større anlæg, dog stadig dybt under terræn. Det betyder at brinkernes udskyggende effekt mindskes, og derfor er der plads til undervandsplanter i midten af vandløbet, hvor vandløbsbunden eksponeres for sollys (Figur 19). Der er også spredte og smalle bevoksninger af kantplanter, hvor grenet pindsvineknop er den hyppigst forekommende, men der er også spredte bevoksninger af tagrør. De stivstænglede kantplanter danner flere steder på strækningen ensartede monokulturer, som med fordel kan fjernes ved en målrettet indsats med grødepincet og en efterfølgende selektiv grødeskæring.

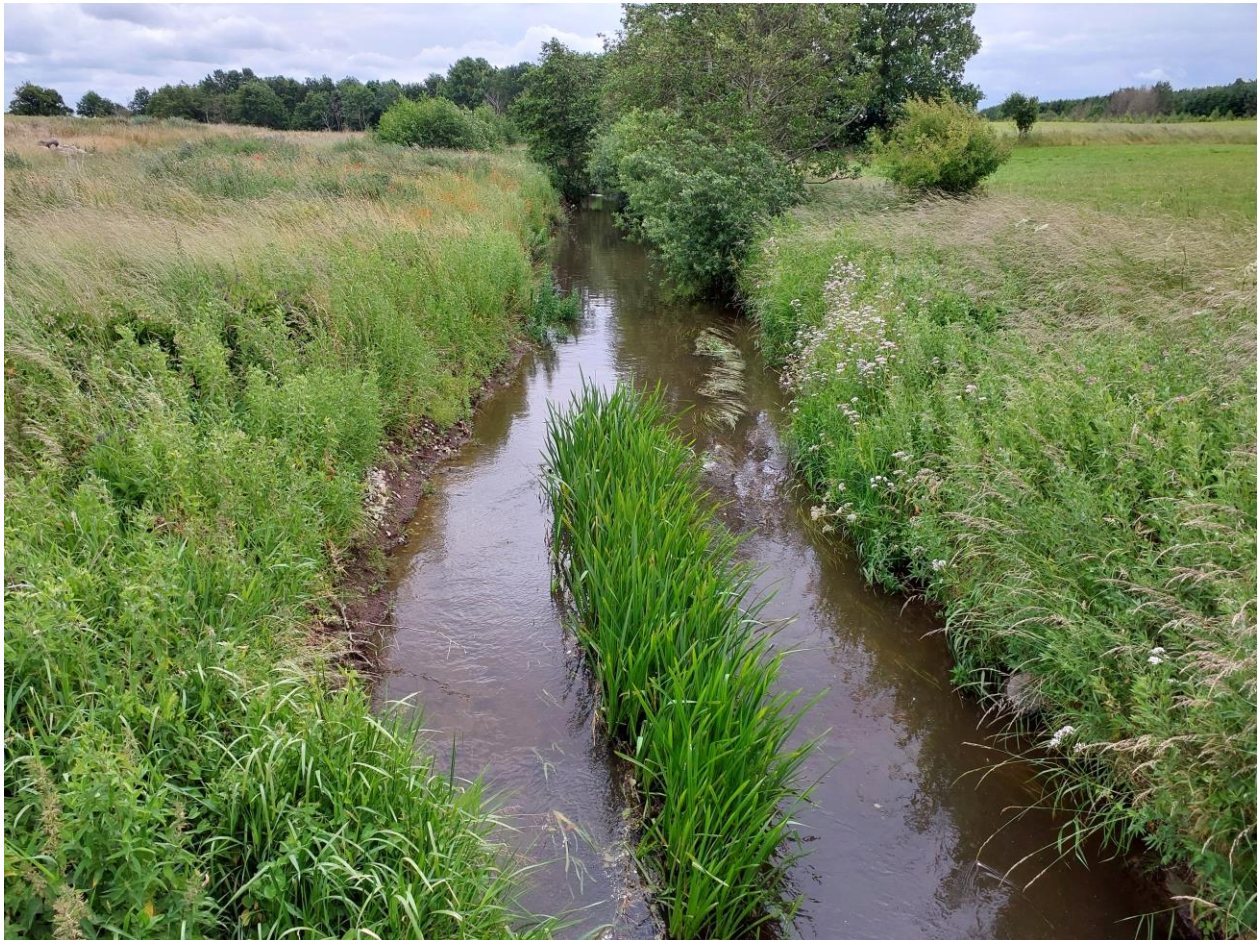
Figur 20

Undervandsvegetationen er relativt sparsom og samlet set lavt dækkende. Den udgøres primært af pindsvineknop med en dækningsgrad på 12 % (Figur 20). Den moderate forekomst af pindsvineknop indikerer et vandløb med relativt rolige strømningsforhold og stabil bund, hvor planten kan etablere sig uden at lukke profilet hydraulisk.

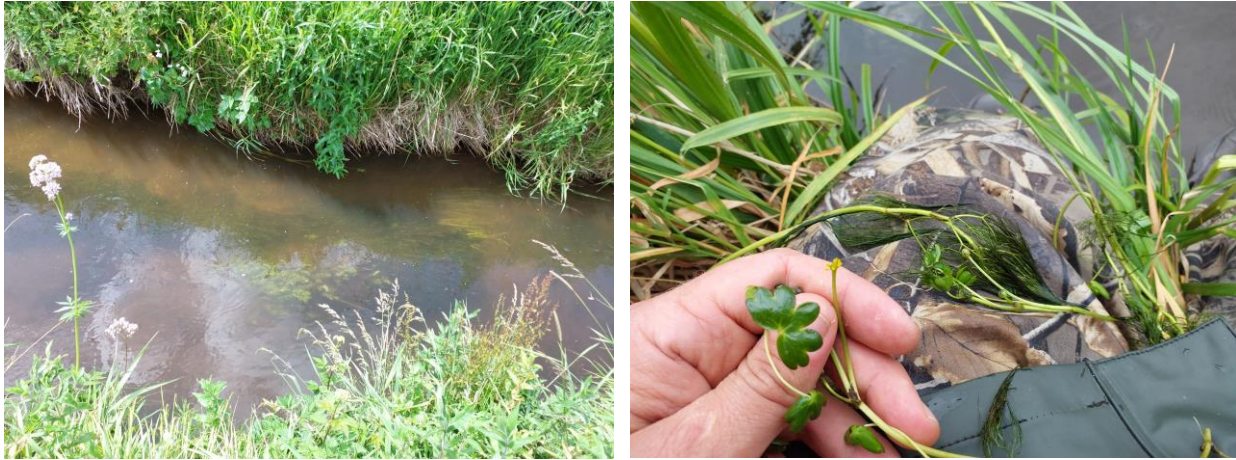
Herover forekommer vandstjerne og sideskærm med hver 2 %, mens kruset vandaks, vandranunkel (Figur 21) og vandpest har en dækningsgrad på 1 %. De lave dækningsgrader af vandstjerne og sideskærm peger på varierende strøm- og lysforhold, hvor arterne optræder spredt i mere åbne partier af vandløbet. Forekomsten af kruset

Figur 21 – tv. tættere bevoksning i et åbent parti. *Th. almindelig vandranunkel*
