# NOTAT

**EMNE:** Vegetationsundersøgelse i Havelse Å – samlet vurdering

**DATO:** 22-12-2025

## 1 UDKAST - TILSTANDSVURDERING AF HAVELSE Å OG ANBEFALING TIL FREMTIDIG GRØDESKÆRINGSPRAKSIS

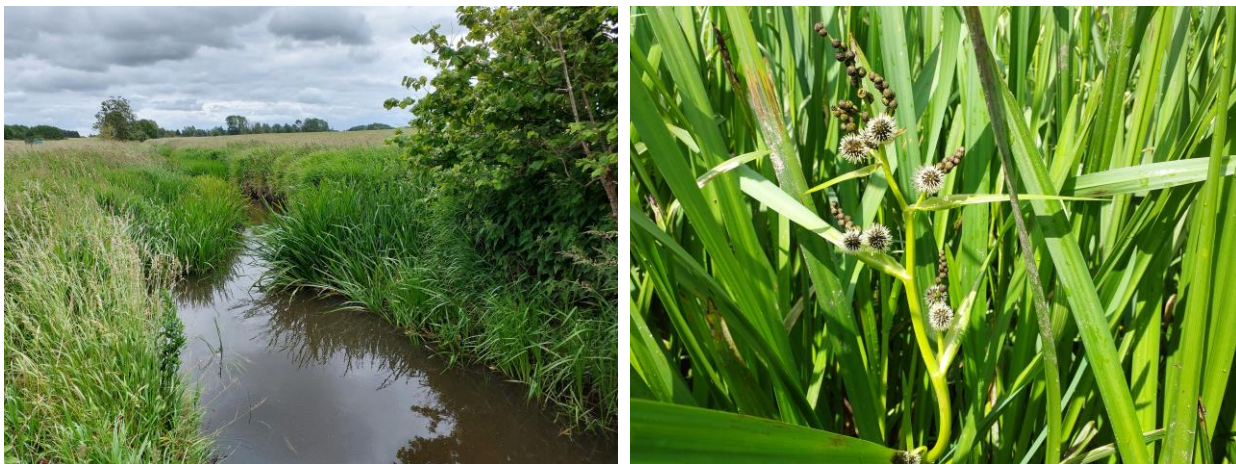
Figur 22

Kantvegetationen er stærkt domineret af pindsvineknop, som dækker 75 % af zonen (Figur 22). Den markante dominans af grenet pindsvineknop indikerer en ensartet og relativt konkurrencestærk kantvegetation, men begrænser samtidigt variation og udbredelse af andre arter. Derudover forekommer tagrør i tætte bestande med en dækningsgrad på kun 5 %, samt høj sødgræs og vandmynte med hver 2 %. Vandskræppe, skovkogleaks og smalbladet mærke forekommet enkeltvis med 1 % dækningsgrad.

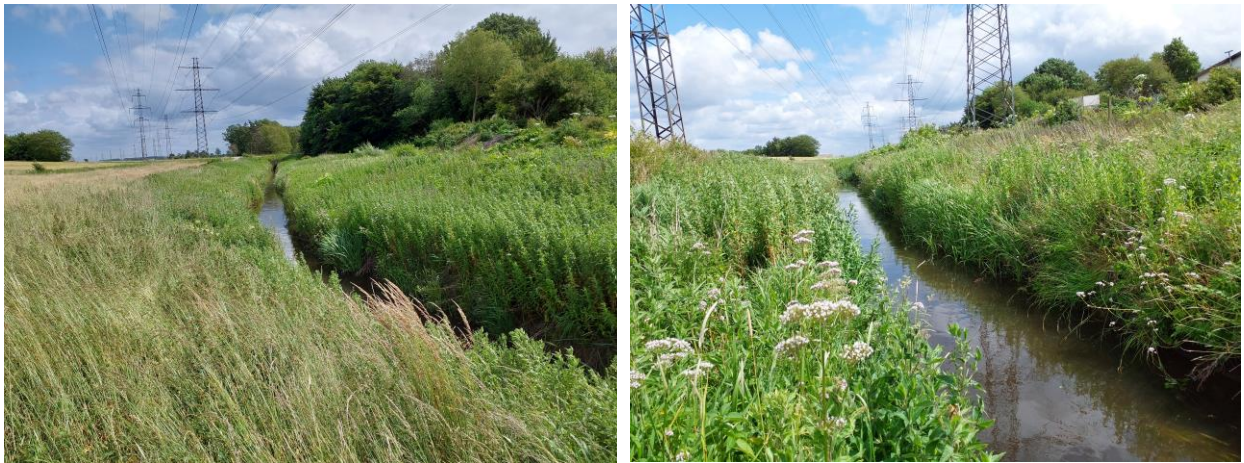
Figur 23

Brinkvegetationen domineres af graminoider, særligt rørgræs med en dækningsgrad på 30 %, draphavre 20 %, tagrør 15 % og hundegræs med 10 % (Figur 23). Den høje andel af kraftigt voksende græsser indikerer næringsrige forhold og begrænset forstyrrelse, der medfører en tæt og høj brinkvegetation, der udskygger dele af vandspejlet langs strækningen. Derudover forekommer der næringskrævende urter, herunder stor nælde med en dækningsgrad på 20 %, samt agertidsel, lodden dueurt og skvalderkål der forekommer spredt med en lav dækningsgrad på 1-3 %.

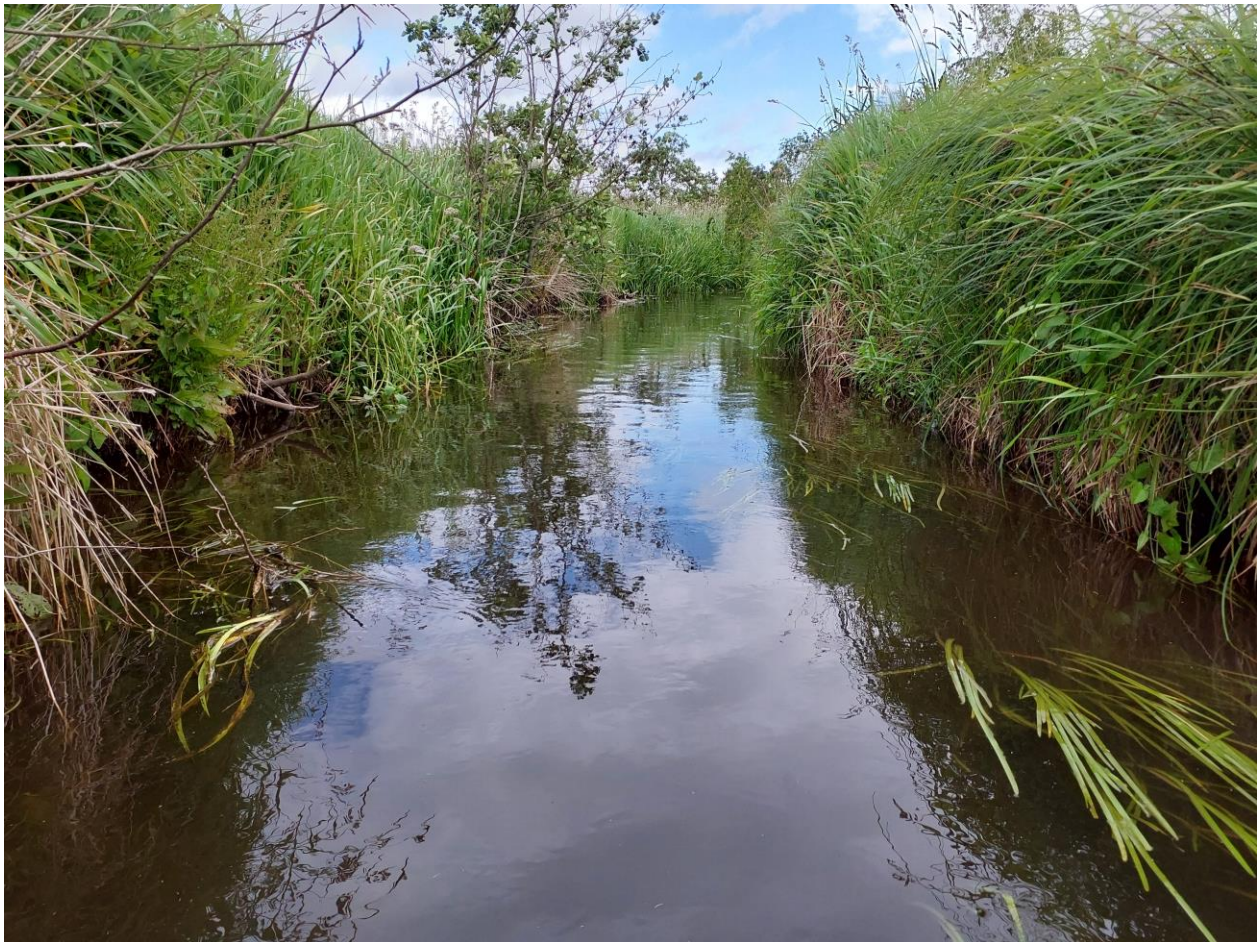
*Figur 24*

Denne strækning af vandløbet er karakteriseret ved overvejende åbne strækninger med varierende, generelt stejle brinker, hvor der forekommer store fritliggende sten og enkelte træstammer som medvirker til at danne fysisk variation i profilet. Brinkerne er overvejende tilgroede med urter, og langs strækningen findes spredte træer, som lokalt udskygger vandspejlet. Enkelte delstrækninger er uden synligt vandspejl som følge af tæt tilgroning af kantplanter. Der forekommer enkelte skovprægede afsnit med synlige træerødder i vandløbet. Okker ses lokalt på én strækning, og der er registreret forekomst af kæmpebjørneklo. Den første kilometer af strækningen er gennem et moseområde med højt voksende tagrør på begge sider, som medvirker til udskygningen af vandløbsbunden. På denne strækning er vandløbet i et tydeligt defineret profil, som ikke er dybere end 0,8 m. under terræn og vanddybden er stabilt på omkring de 0,7 m. mens vandløbsbredden på denne strækning i gennemsnit er 3 m. og der er en hård sandet bund. Fra station 9700 er der et tilløb fra en sø, og frem til station 10550 er strækningen udskygget og overgroet af træer og buske (Figur 24). Fra station 10550 til station 12500 løber vandløbet gennem udpræget landbrugsland på begge sider.

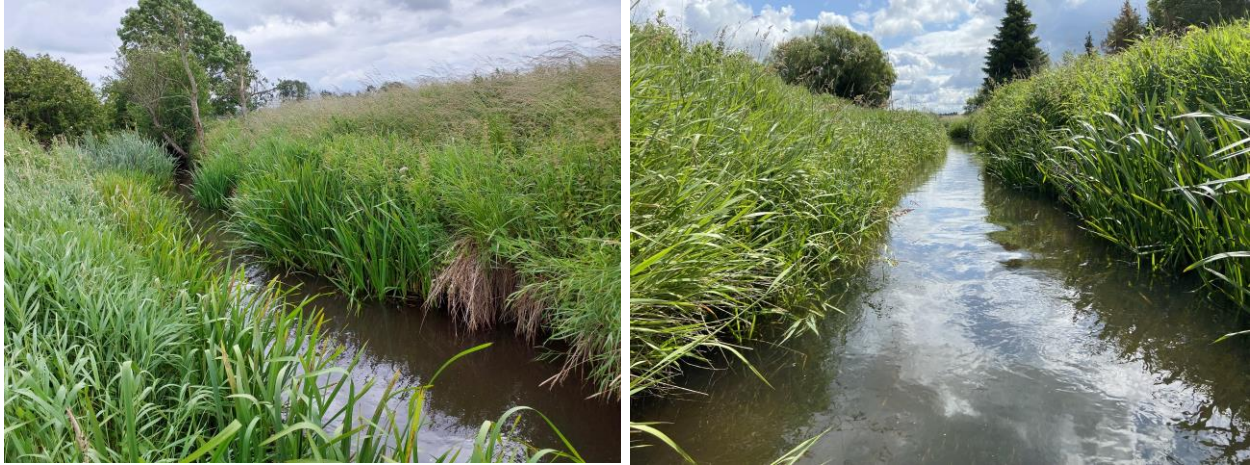
Figur 26

forekommer brudelys, gul iris, liden andemad og bredbladet dunhammer for første gang på strækningen. De forekommer spredt og har en lav dækningsgrad på 1-2 %.

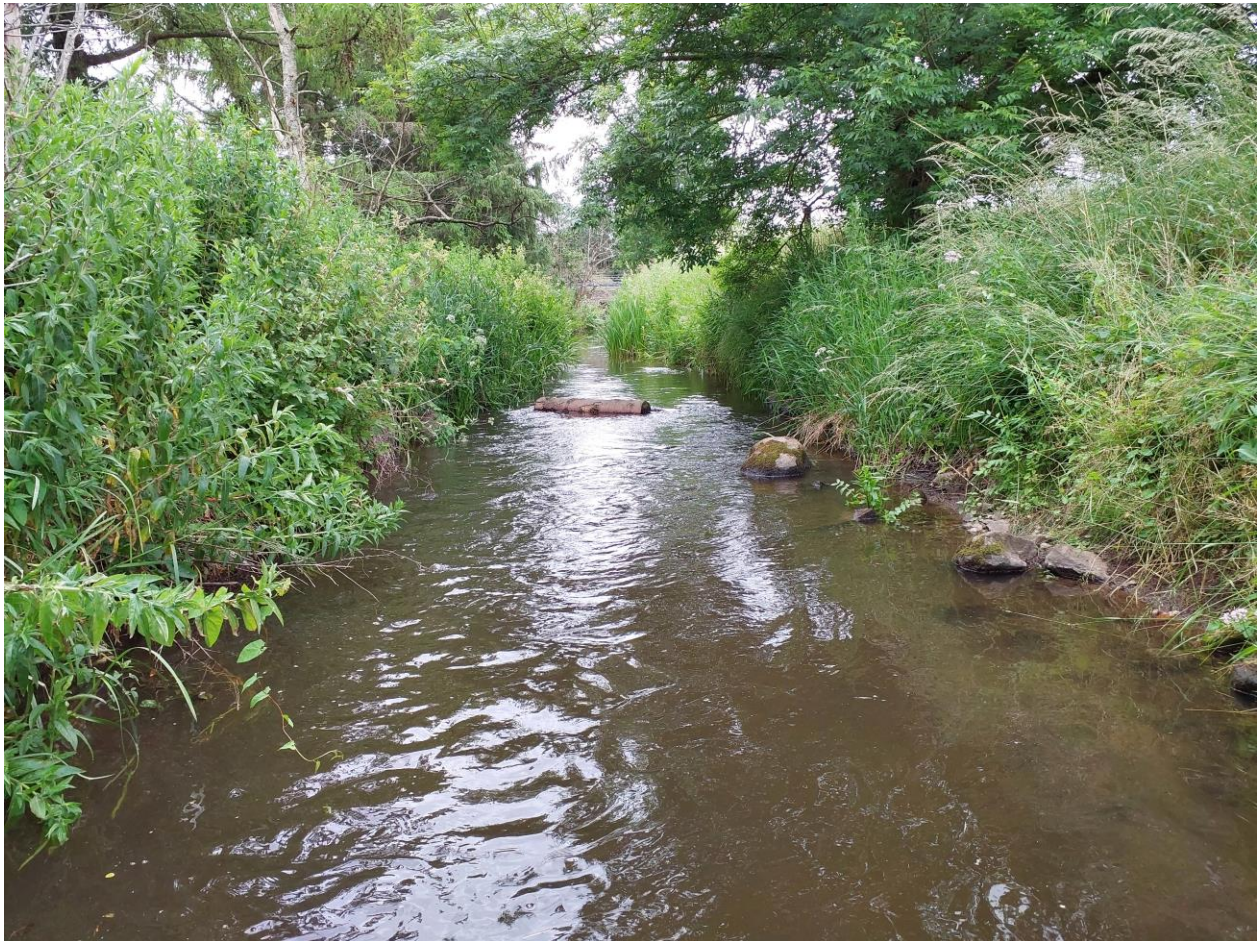
Figur 27

Brinkvegetationen er relativ artsrig med forekomst af 39 arter, herunder nye arter af træer, buske og urter i forhold til de forrige delstrækninger. Ingen af arterne er dominerende, og de fleste forekommer spredt med en dækningsgrad mellem 1-2 %. Den højere artsrigdom kombineret med lave dækningsgrader indikerer en heterogen brinkvegetation, hvor konkurrencen er mere afbalanceret end hidtil set på delstrækningerne (Figur 27). For vandløbet betyder dette en positiv strukturel variation, med forskellig grad af skygge, rodnet og tilførsel af organisk materiale.

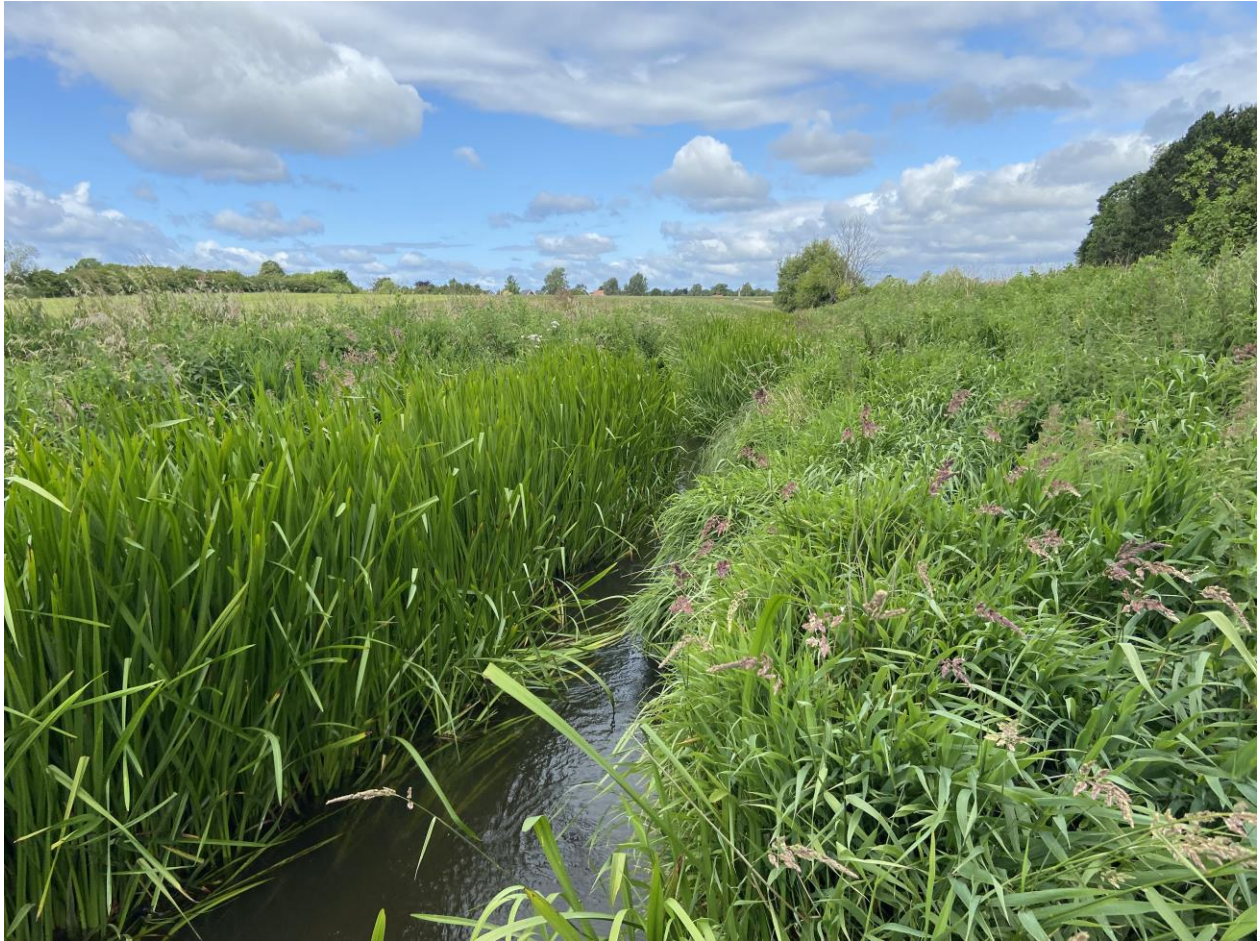
Figur 28

Denne delstrækning er karakteriseret ved lav hyppighed og artsrigdom af undervandsplanter, idet der kun er tre arter repræsenteret på delstrækningen. Pindsvineknop dominerer med en dækningsgrad på 5 %, mens kruset vandaks og vandpest kun forekommer sporadisk med 1 % (Figur 28). Dette indikerer, at forholdene i vandløbet generelt er mindre gunstige for undervandsvegetationen. Årsagerne kan skyldes begrænset lysindfald som følge af brinkvegetationen, og relativ høj strømhastighed grundet udretningen af vandløbet og medfølgende uformede profil. Dette fører også til en generel reduktion af den strukturelle variation i vandløbet, som har betydning for økologien som helhed.

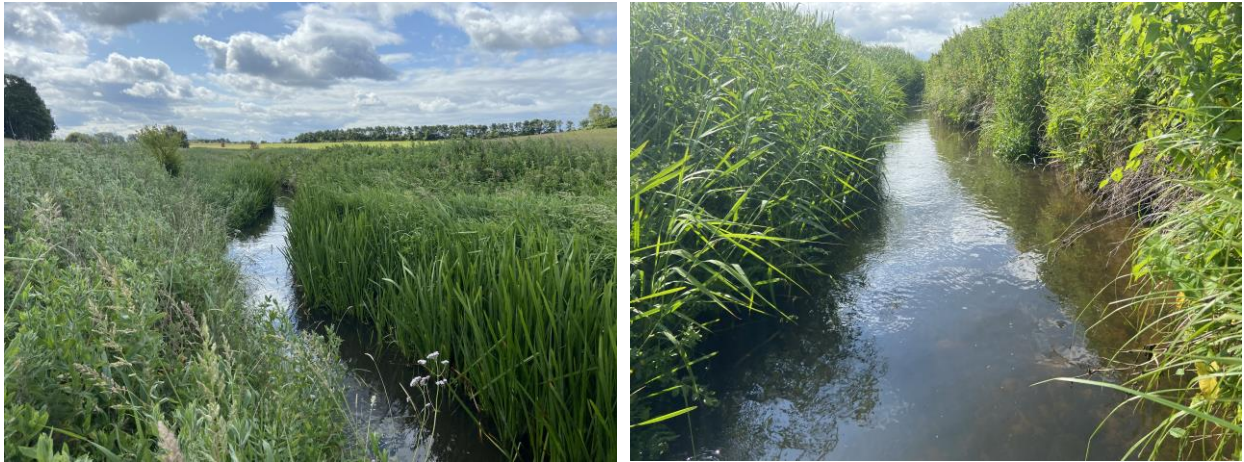
Figur 29

Kantvegetationen domineres af pindsvineknop og tagrør med en dækningsgrad på 20 % hver (Figur 29). Disse arter er robuste og konkurrencesterke og indikerer næringsrige forhold samt periodisk forstyrrelse. De øvrige kantarter forekommer kun i lave dækningsgrader på 1-2 %, som tyder på, at konkurrencen i kantzonen er høj, og at vækstbetingelserne favoriserer få, dominerende arter frem for en mere artsrig vegetation. Denne sammensætning medfører ensartede kanter, der har let ved at sprede sig i vandløbet og begrænse den økologiske variation.

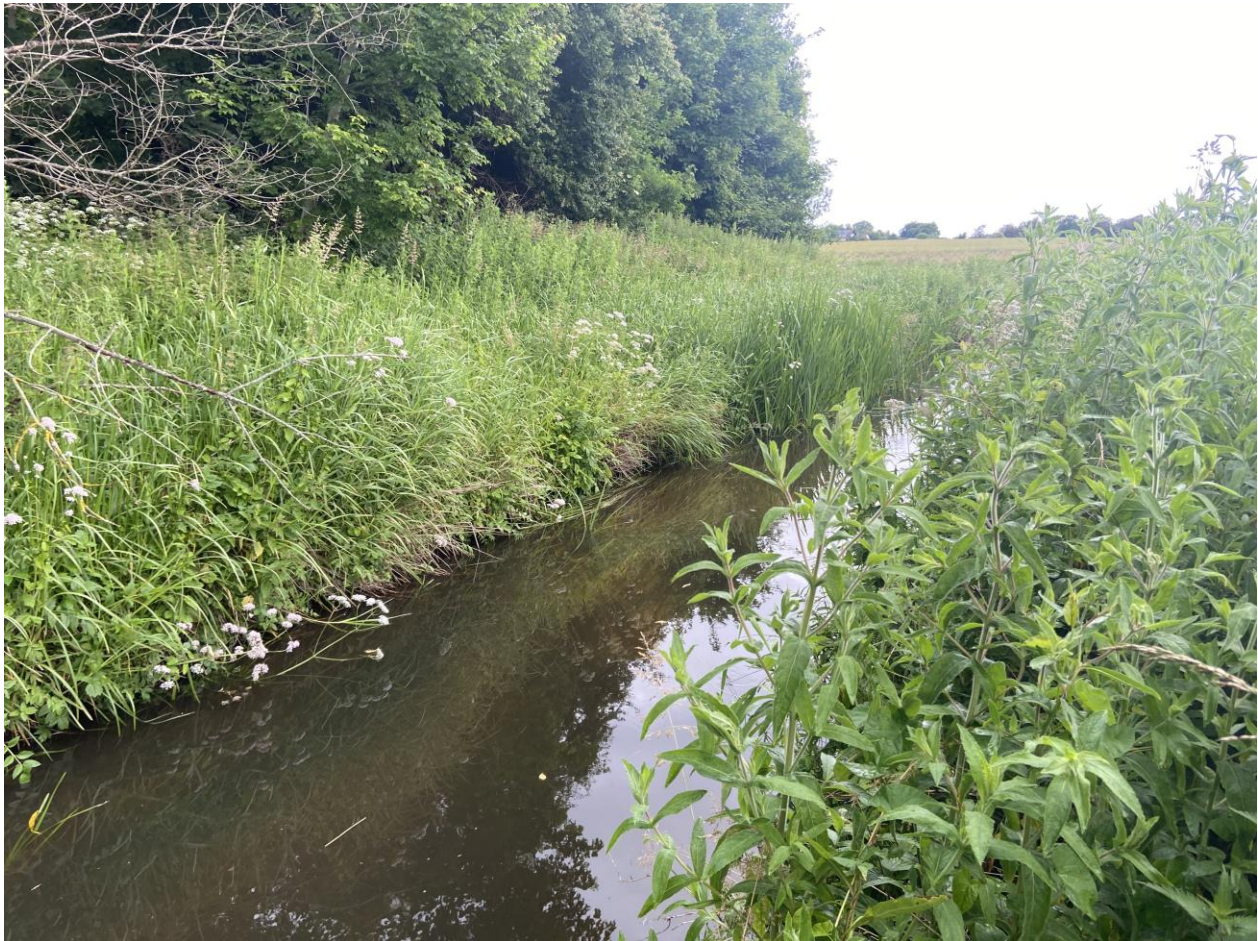
Figur 30

Brinkvegetationen er stærkt domineret af lodden dueurt, som står i med en dækningsgrad på 50 % (Figur 30). Dette peger på fugtige og næringsrige forhold. En så kraftig dominans af én art indikerer ubalance i vegetationsudviklingen, hvor konkurrencesterke arter udkonkurrerer andre arter for at brede sig. Forekomsten af tætte bestande af andre nærringskrævende urter som stor nælde, agertidse og draphavre (alle med en dækningsgrad på 5 %), understøtter billedet af et næringsrigt miljø. Samtidigt er der et relativt stort antal urter inde imellem de tætte bestande af de dominerende arter. De resterende 40 arter af urter, træer og buske har lave dækningsgrader på 1-3 % og forekommer spredt på strækningen, herunder mere lyskrævende arter som tormentil, brudelys, gul snerre og korsnap. Forekomsten af træer og buske som engriflet hvidtjørn, fuglekirsebær, almindelig hyld, hassel, poppel og mirabel medfører betydelig reduktion af lysindfald til vandløbet.

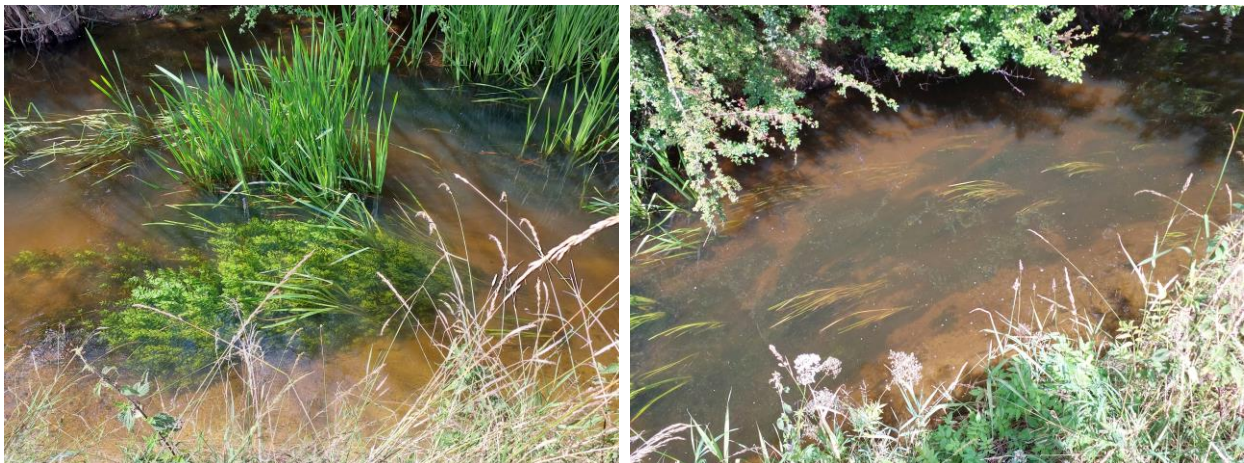
Figur 31

Denne delstrækning er kendetegnet ved en relativt høj dækningsgrad af undervandsplanter sammenlignet med den forrige strækning. Vandpest dominerer undervandsvegetationen med en dækningsgrad på 25 %, efterfulgt af pindsvineknop med 10 % (Figur 31). Derudover forekommer kruset vandaks i tæppelignende bestande langs vandløbet med en samlet dækningsgrad på 5 %, mens vandstjerne og korsandemad kun er at se sporadisk med 1 % hver. Dominansen af vandpest og den tætte forekomst af kruset vandaks indikerer næringsrige og relativt rolige strømforhold med stabil vandføring. Vandpest er en hurtigt voksende og konkurrencedygtig art, der trives i vandløb med højt næringsindhold og danner tætte bestande.

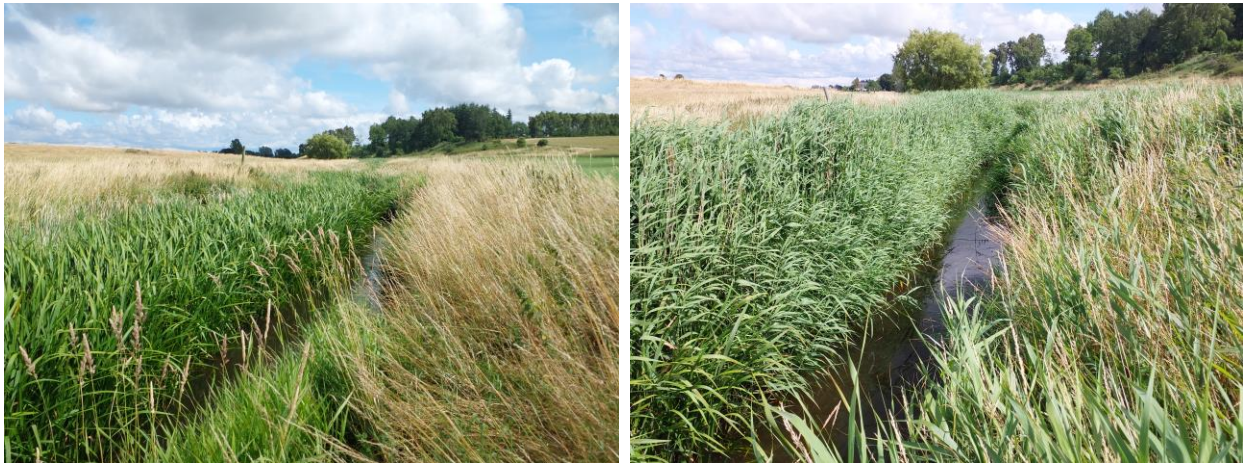
Figur 32

Kantvegetationen domineres, ligesom på den forrige delstrækning, af tagrør og pindsvineknop med en dækningsgrad på 20 % hver (Figur 32). Denne ensartede dominans af robuste, næringselskende arter tyder på vedvarende næringspåvirkning og ensartede hydrologiske forhold langs bredderne. Høj sødgræs, forekommer flere steder med en dækningsgrad på 5 %, som indikerer fugtige brinker med periodisk oversvømmelse og relativt stabile vandstandssvingninger. Sideskærm og lodden dueurt forekommer kun sporadisk med ca. 2 %, hvilket understøtter indtrykket af, at kantzonen er præget af høj konkurrence, hvor få dominerende arter begrænser udbredelsen af mere lysfølsomme arter.

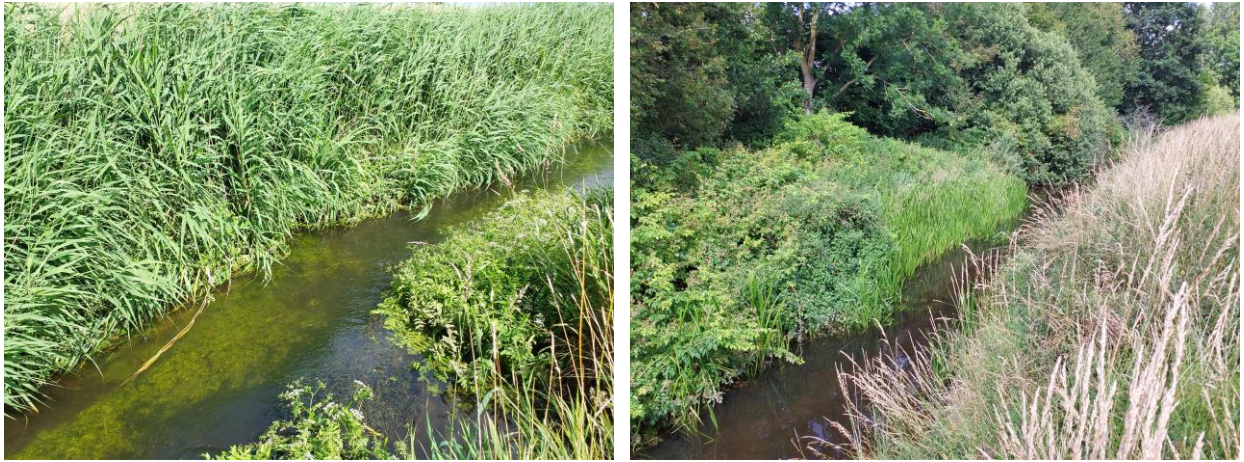
Figur 33

Brinkvegetationen er præget af tætte bestande af tagrør, der forekommer lokalt med en dækningsgrad på 10 % (Figur 33). Dette vidner om næringsrige og fugtige forhold samt begrænset forstyrrelse, hvor tagrørene kan gå ind og dominere. Graminoiderne rørgræs og draphavre forekommer jævnt spredt langs delstrækningen med dækningsgrader på 5 % hver, hvilket ligeledes indikerer næringsrige og relativt ensartede brinkforhold. Træer og buske ses spredt langs strækningen. Rød-el udgør 5 %, mens hassel, mirabel, birk, ask, engriflet hvidtjørn, stilk-eg, ahorn og salix hver især har dækningsgrader mellem 1-2 %. Denne bevoksning bidrager til delvis skygge af vandløbet, som begrænser lysforholdene lokalt. Urtevegetationen er generelt sparsom på denne delstrækning, og domineres af næringskrævende arter som agertidsel og lodden dueurt.

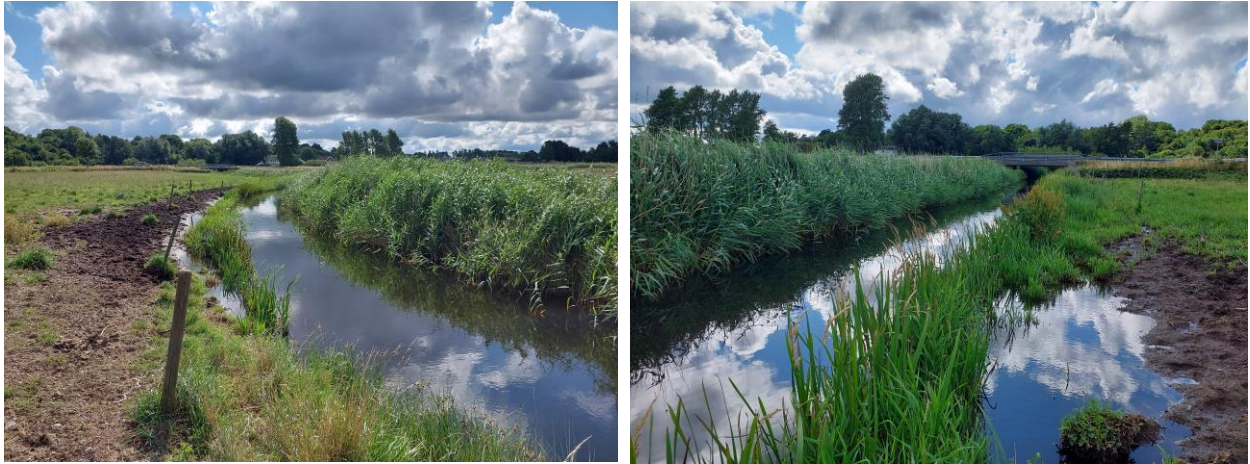
*Figur 34*

Vandløbet er enkelte steder udskygget af løvfældende træer, hvor der findes tæppedækkende plamager af andemad.

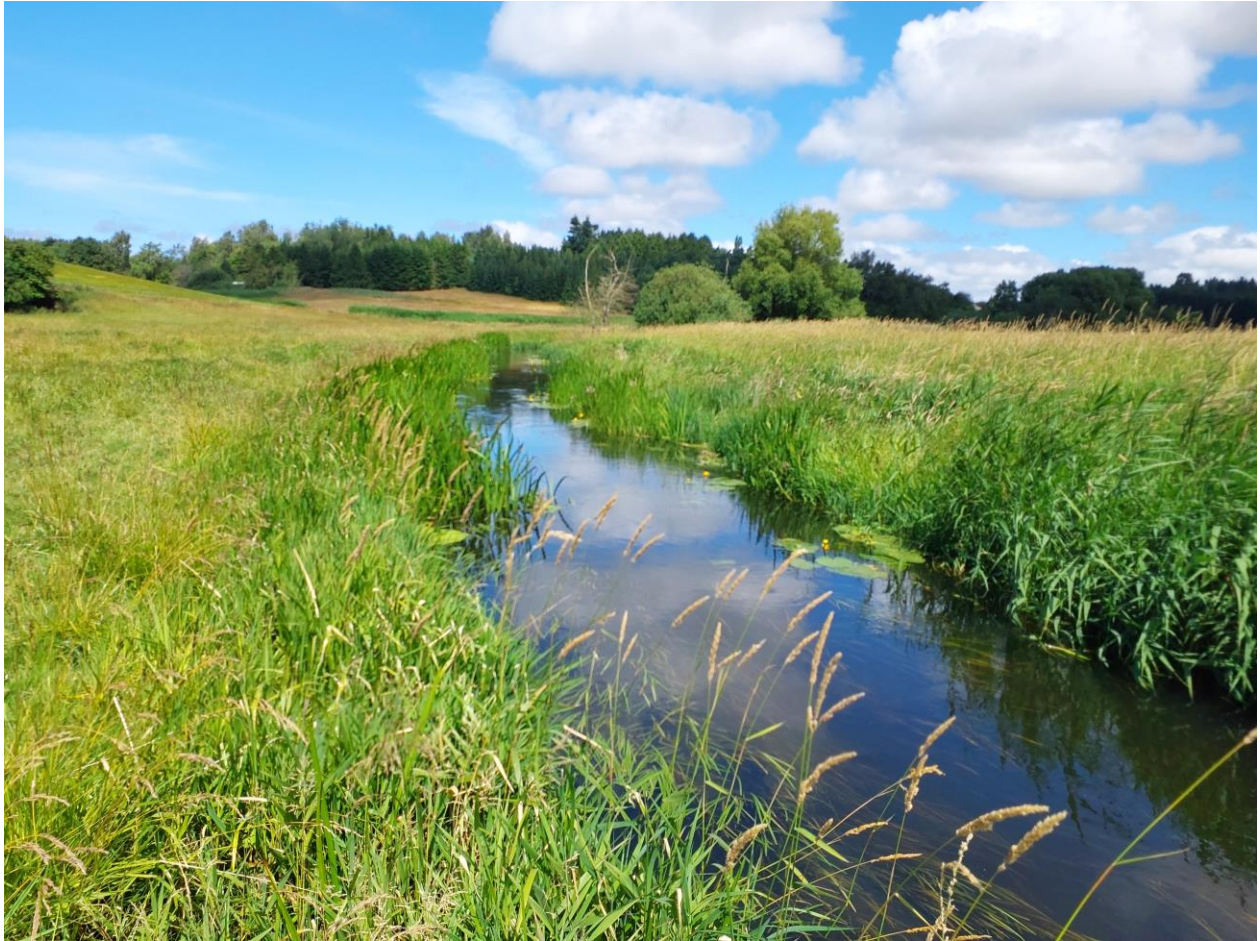
Figur 35

I begyndelsen af strækningen er bredden på 4,5 m., men den breder sig mod slutningen hvor den i gennemsnit er 6 m. bred og med en gennemsnitsdybde på mere end 1 m. Generelt er vandløbet tættere på terræn og ofte kun 1 m. under terræn. På engen ved station 20400 er der ikke mere end 0,3 m. til vandspejlet, hvilket er noget nær naturlige forhold (Figur 35), dog er profilet stadig uformet på strækningen. På hele strækningen er bunden hård med indslag af sten og grus her og der.

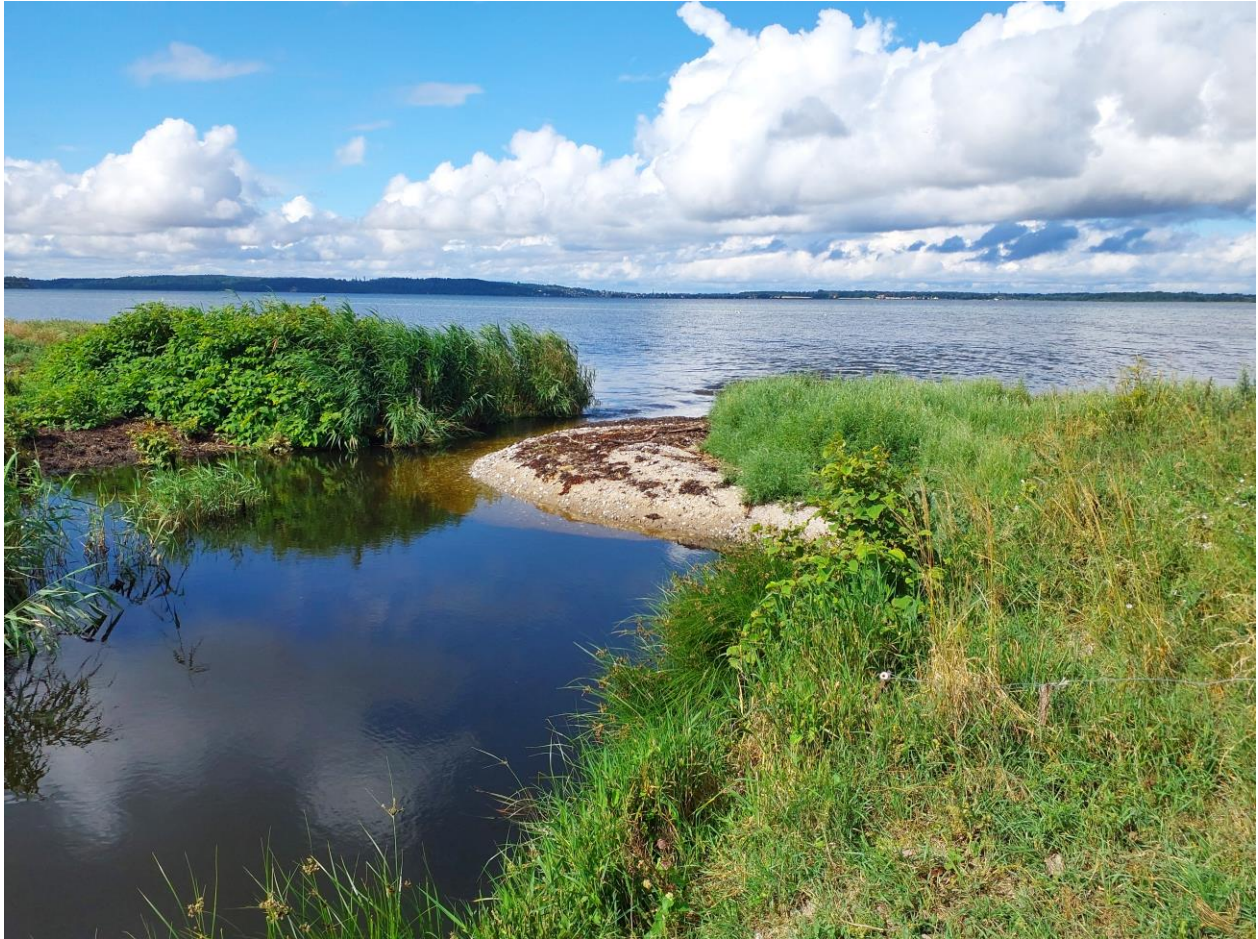
*Figur 36*

Den nederste delstrækning, som løber ud i Roskilde Fjord, er karakteriseret ved en relativt varieret sammensætning af undervandsplanter (Figur 36).

Undervandsvegetationen domineres af pindsvineknop med en dækningsgrad på 10 %, efterfulgt af sideskærm med 7 %, gul åkande og vandpest med 5 %, mens kruset vandaks forekommer mere sparsomt med 2 %.

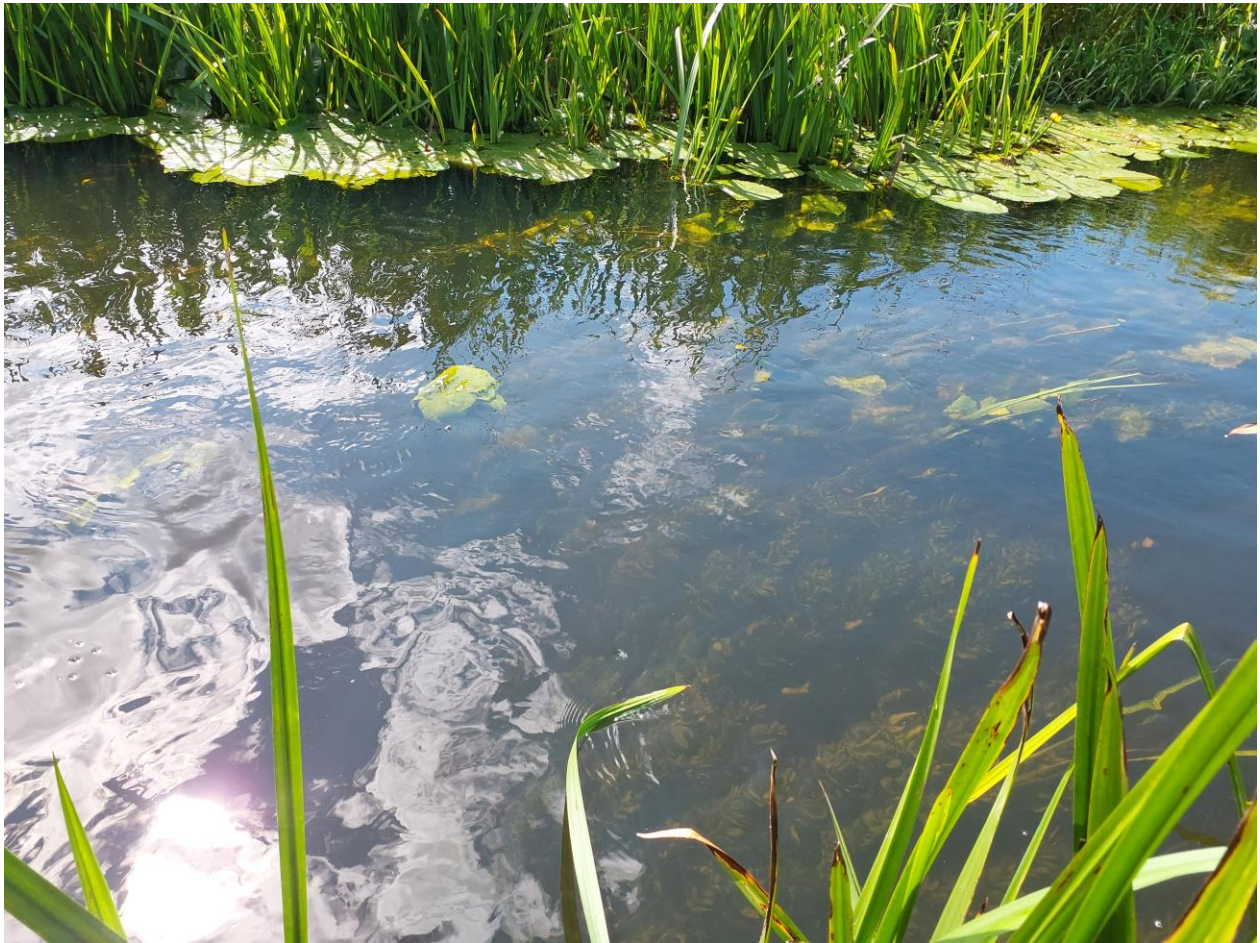
*Figur 37*

Tilstedeværelsen af gul åkande med en dækningsgrad på 5 % indikerer gode lysforhold, langsommere strømhastighed, større vanddybde og mere stabile vandstandsforhold end på de opstrøms delstrækninger (Figur 37). For faunaen kan denne skabe levesteder og skjul for fisk og smådyr.

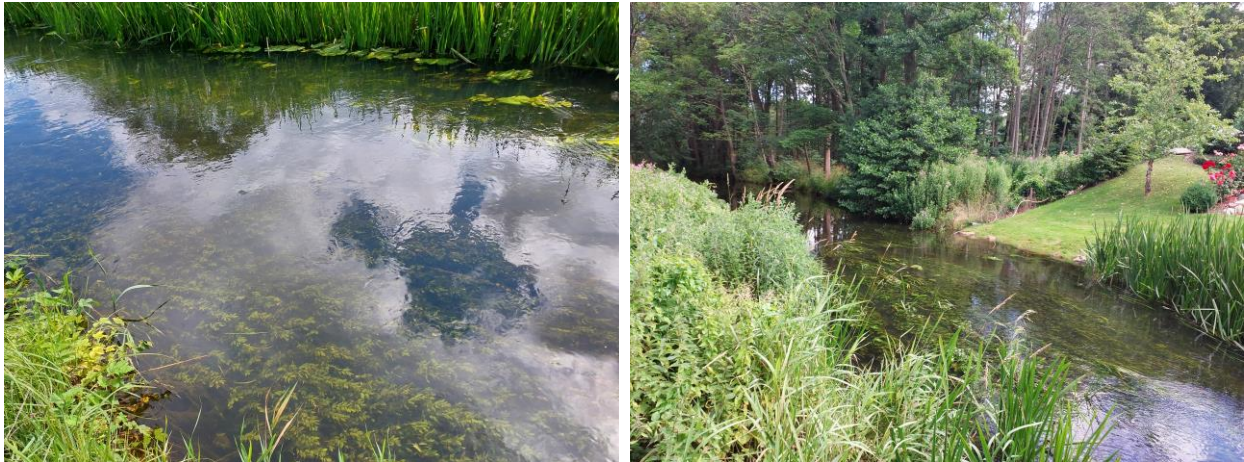
Figur 38

På de bredeste partier, hvor vandhastigheden er lavere og der er mindre dybt, formår sideskærm at etablere et solidt dække på hele vandløbsbunden. Den er hjulpet på vej af den parkagtige drift af haver, hvor bekæmpelse af kantplanter og udskygningen fra træer, har hjulpet med at holde grenet pindsvineknop tilbage (Figur 38).

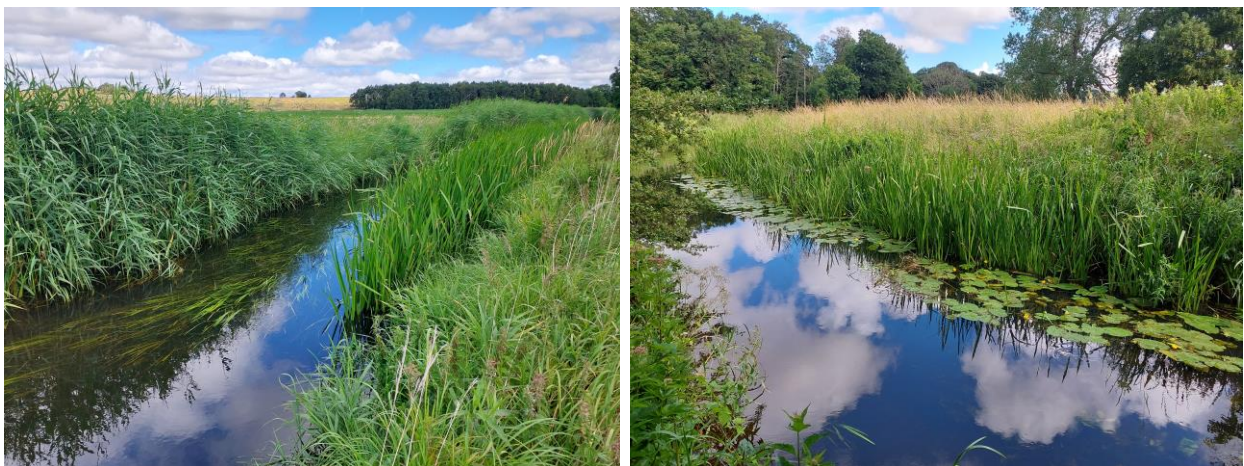
Figur 39

Kantvegetationen domineres af pindsvineknop med en dækningsgrad på 20 %, efterfulgt af tagrør med 10 % (Figur 39). Derudover forekommer arter såsom gul åkande, liden andemad, lodden dueurt, vandpileurt, vandmynte og høj sødgræs. Disse arter afspejler en bredere overgangszone mellem vand og land, hvor vandstanden varierer, og hvor der er god tilførsel af næringsstoffer. Arter med lavere dækningsgrader på 1-2 % - herunder bredbladet dunhammer, lancetbladet ærenpris, vandskræppe, sideskærm og brudelys - bidrager til en øget strukturel og botanisk variation i kantzonen.

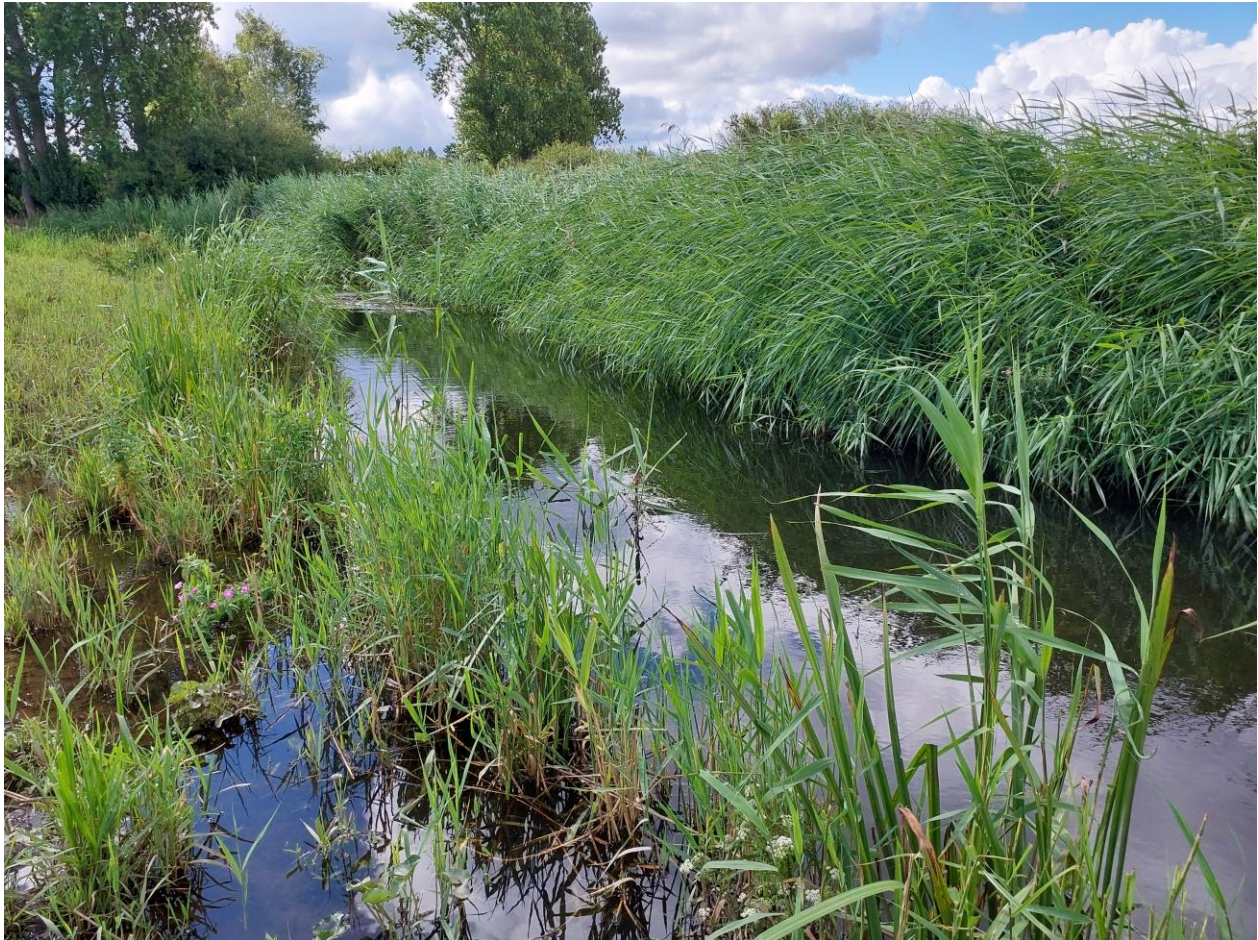
Figur 40

Brinkvegetationen er markant domineret af tagrør med en dækningsgrad på 30 %, som indikerer vedvarende fugtige og næringsrige forhold samt begrænset fysisk forstyrrelse (Figur 40). Efter tagrør forekommer vandpileurt, lægebaldrian, mjøldurt og stor nælde med dækningsgrader på 4-5 %. Disse er typiske arter for næringsrige, fugtige brinker, og tyder på god vandtilgængelighed samt påvirkning af næringsstoffer, som ofte er udtalt i åers nedre løb nær fjordudløb. Derudover forekommer 24 andre urtearter med lave dækningsgrader 1-3 %, herunder tigger ranunkel, gul iris og musevikke, samt flere arter som ikke blev registeret på de opstrøms strækninger, f.eks. sump-forglemmigej, almindelig fredløs, feber nellikerod og almindelig star.
