Omklædningsfaciliteter - Idrætsbyens Svømmehal

Optimering af eksisterende omklædningsfaciliteter

April 2022

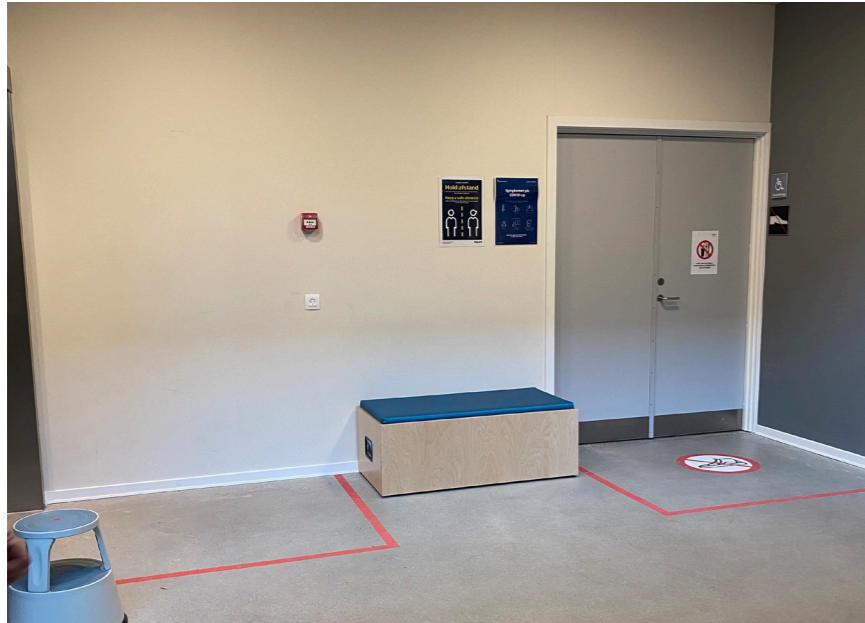
Adgang fra hall til HC/enkeltmandsomklædning og bassiner. Ingen skohylder i området gør det svært at praktisere skofrit område.

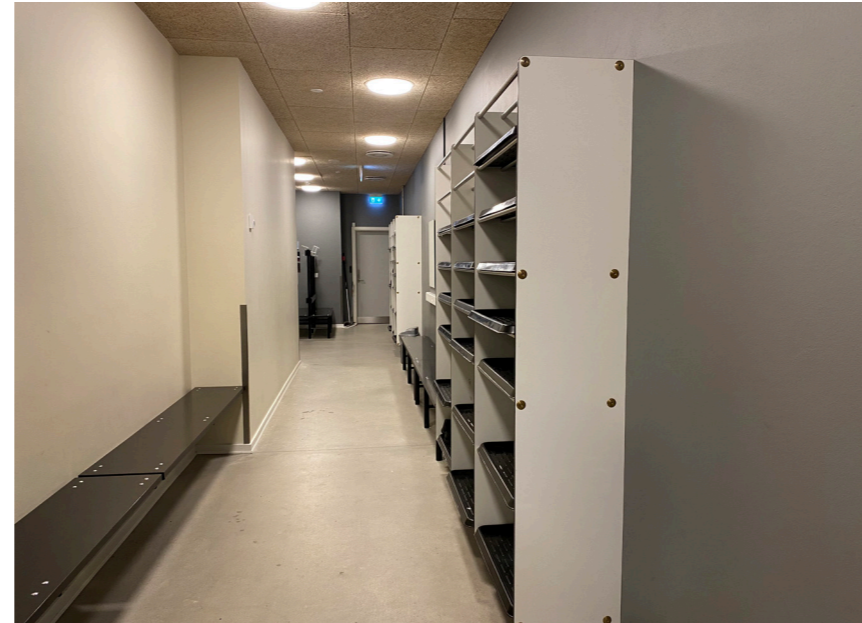
Gennemgangsrum og adgang med skohylder og bænke udenfor omklædningen.

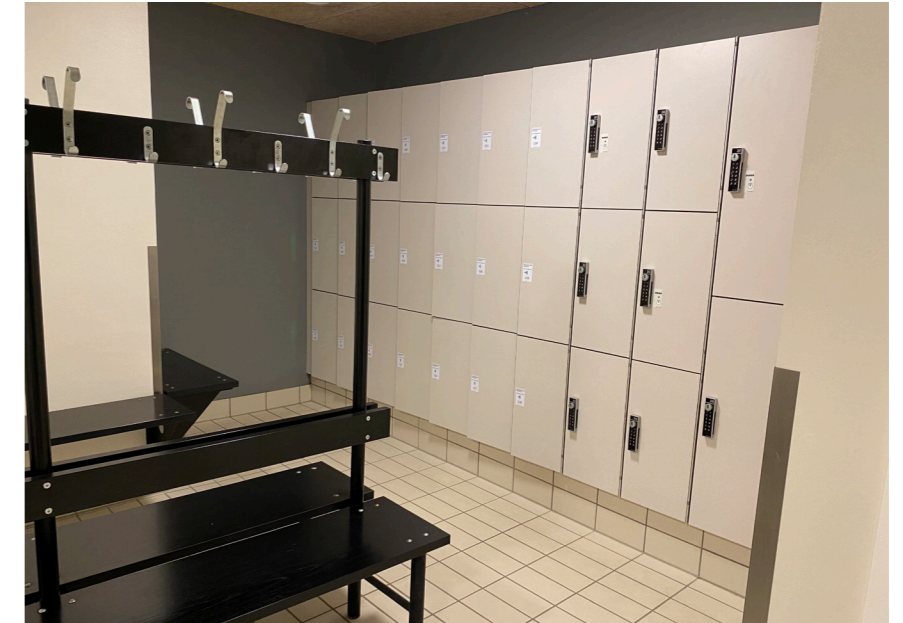
Herreomklædning med små hjørner og korte afstande mellem skab og bæk.

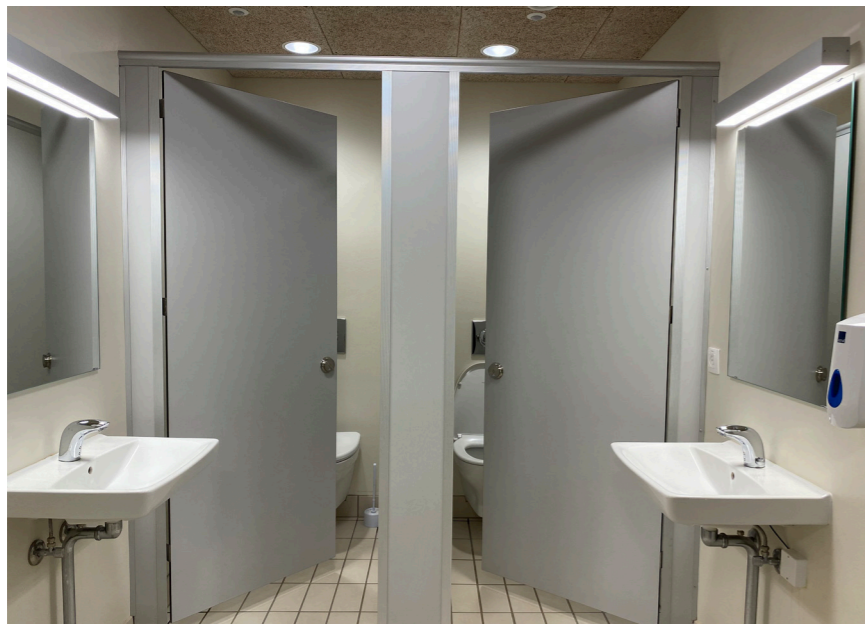
Mindre samlinger af toiletter findes både i forbindelse med herre/dame omklædning og i forbindelse med fællesarealerne ved bassinet.

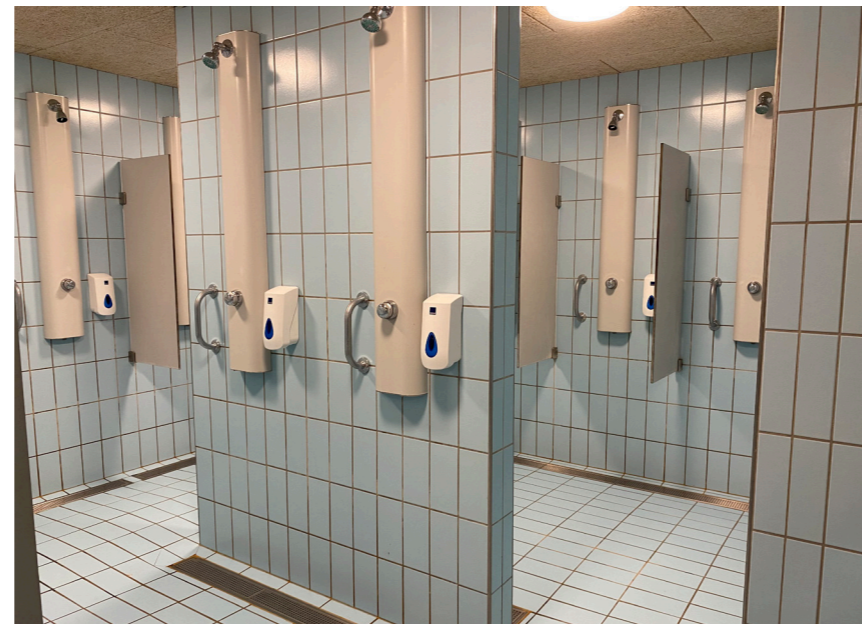
Bruseområder. Skillevæggen gør man kommer til at stå meget tæt.

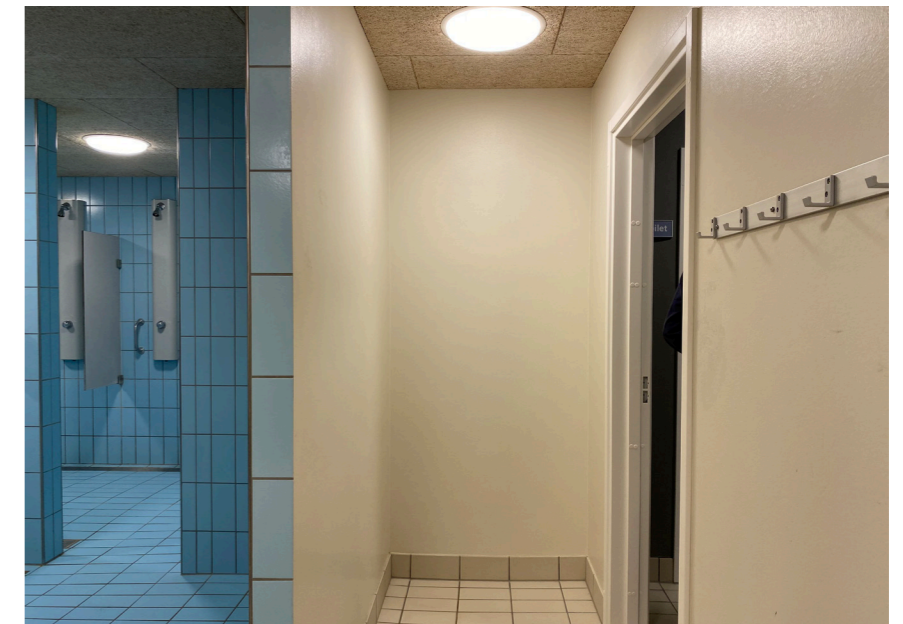
Smale gange og nicher giver et kringlet forløb igennem omklædningen.

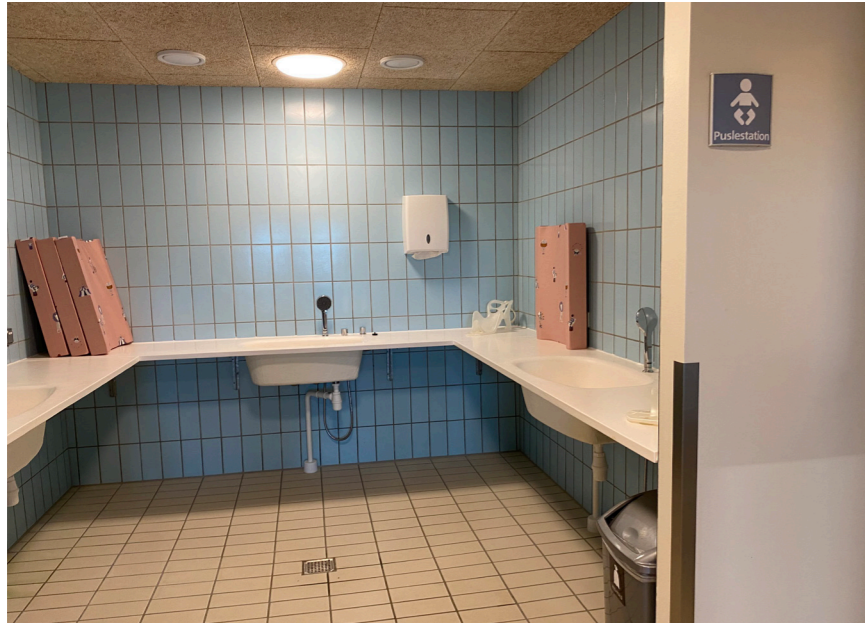
Rummeligt puslerum ved varmtvandsbassin

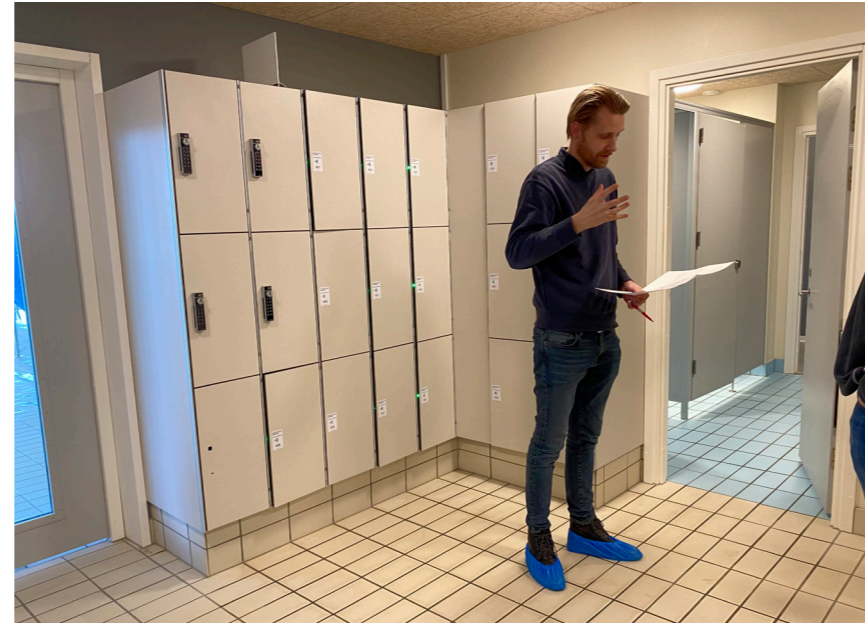
Rummeligt gennemgangsrum fra enkeltmandsomklædning/
handicapomklædning til varmtvandsbassin.

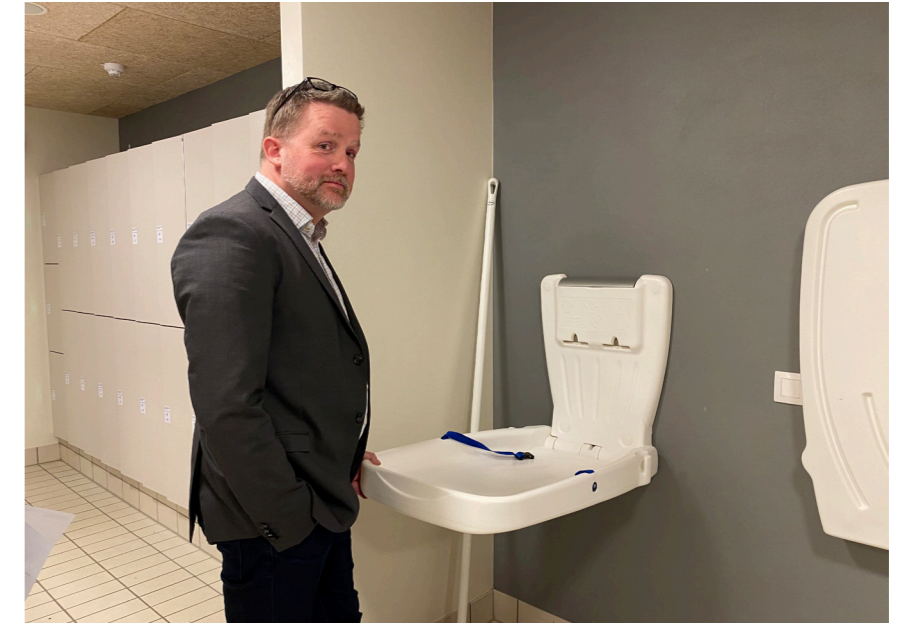
Puslestationer i herreomklædningen er placeret midt i ganglinjen.

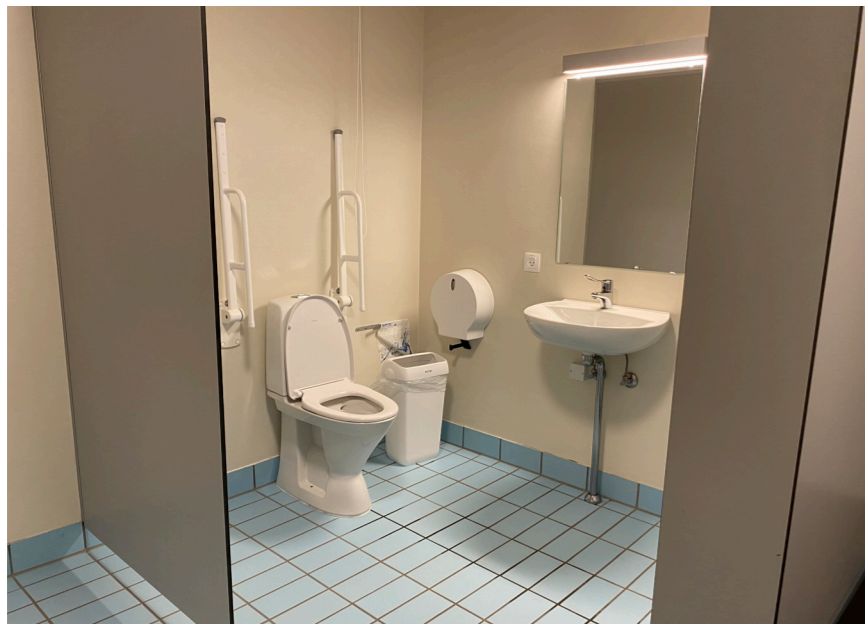
Handicapomklædning med spanske vægge gør det ikke muligt at bruge
bruseleje.

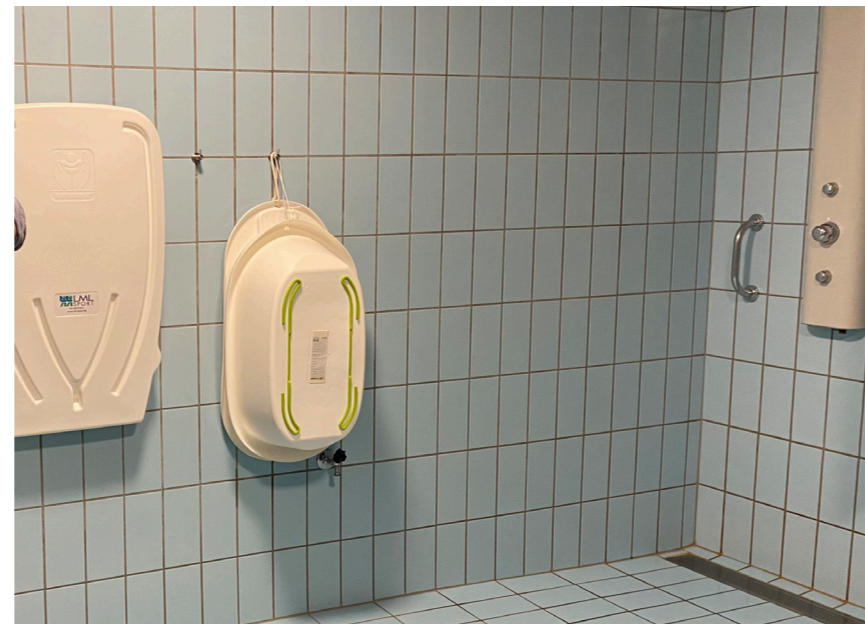
Grøpeomklædningsrum med familievenlig indretning.

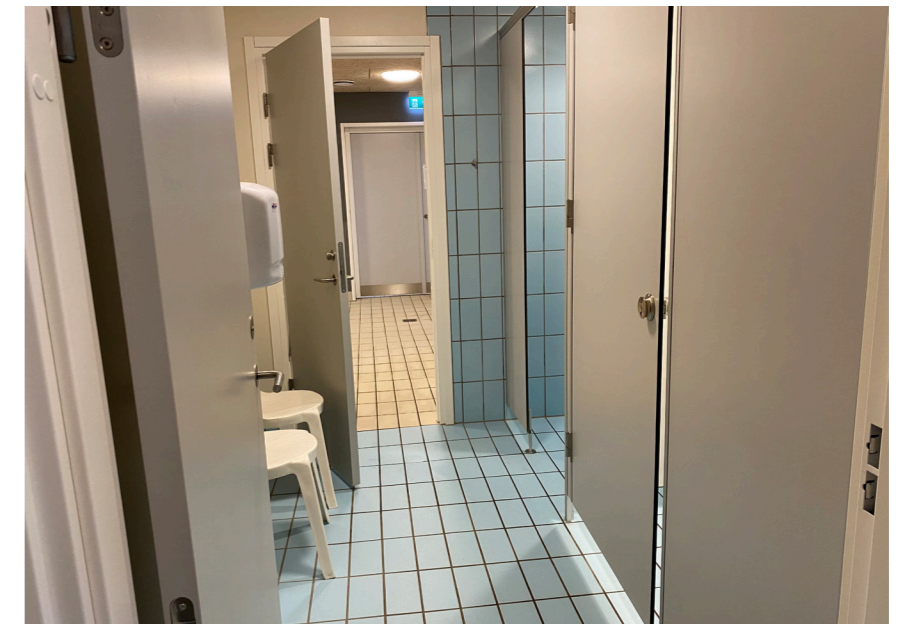
Rummeligt enkeltmandsomklædning med unødvendige spanske vægge.
