Tilstandsvurdering boldbaner

Frederikssund Kommune

September 2022

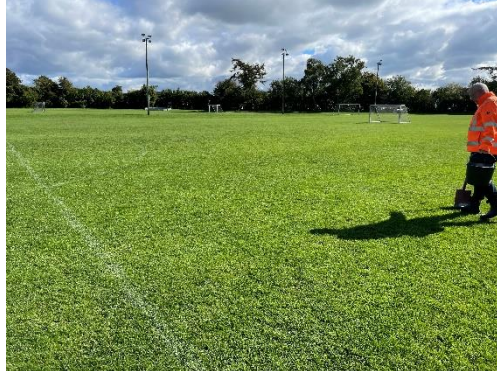
Figur 72: Der var overraskende høj bestand af rajgræs på arealet efter sommerens tørke.

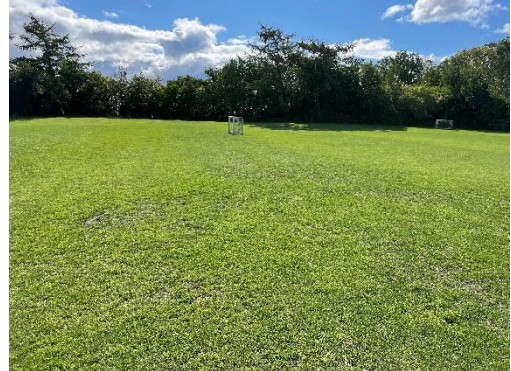
Figur 73: Der var nogle tørkepletter, som med fordel kan eftersås med en gang græsfrø.

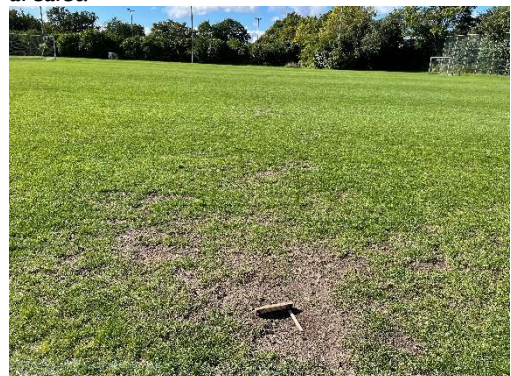
Figur 77: Kraftig gennemslidning i et gammelt målfelt på 3,7 cm i dybden (se næste billede)

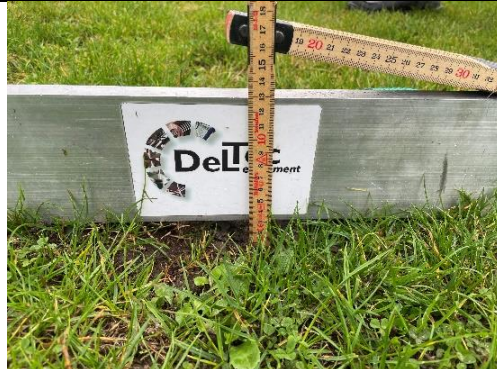
Mange ujævnheder

Figur 109: Arealet var præget af mange ujævnheder på op til 2-2,5 cm, men jeg kunne også finde ujævnheder på op til 3 cm ved at lede lidt.

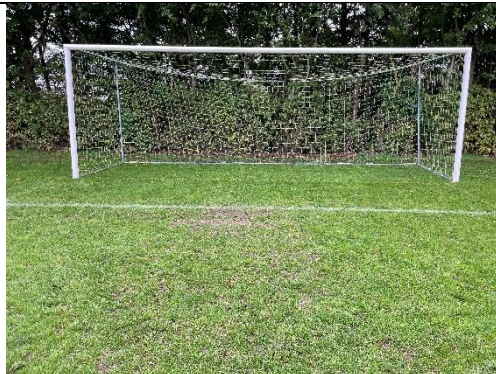
Størst slid ved målfelt nærmest indgangen

Figur 116: Målfeltet tættest på indgangen til banen og tættest på hallen var gennemslidt.

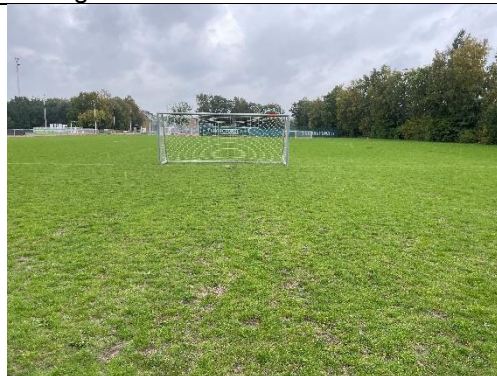
Figur 140: En lille gennemslidning foran det andet 11-mandsmål. Tuet græsvækst på grund af hårdt slid.

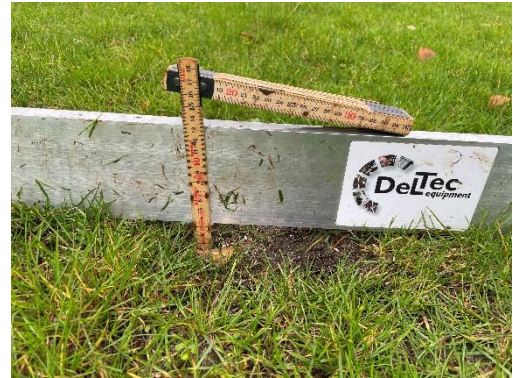
Figur 143: Mange ujævnheder op til 3,5 cm under 3 meter retskede.

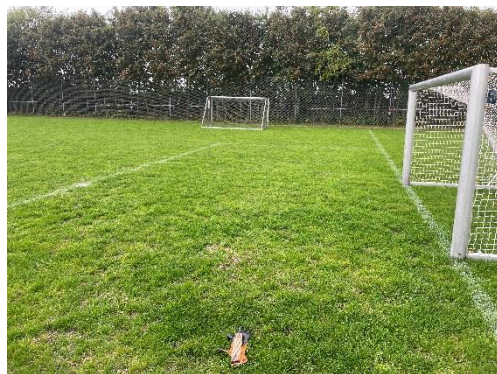
Figur 185: Den bagerste 5- mandsbane mod nord havde været brugt mindre end banerne tættest på hallen. Her var målfeltet intakt.

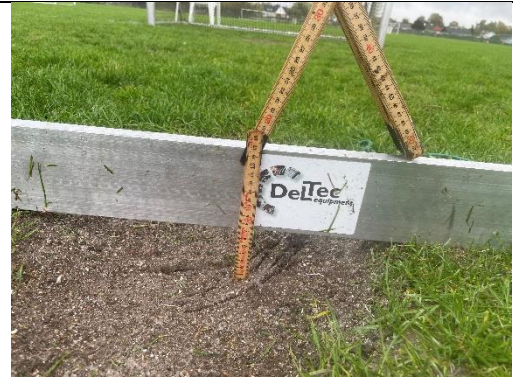
Figur 189: Her en 7,4 cm dyb straffesparksplet. Det er farligt for spillerne. Skal fyldes op med muld og eftersås med græsfrø.

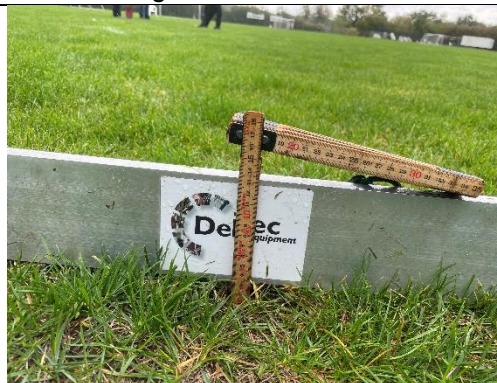
Figur 190: Der var mange mindre ujævnheder på op til 2 cm under 3 meter retskede. Jeg kunne også oplede større ujævnheder. Her en ujævnhed på 3,4 cm.
