Frederikssund Havn

Tilstandsvurdering 2023

Frederikssunds kommune
Dato: 03. Februar 2023

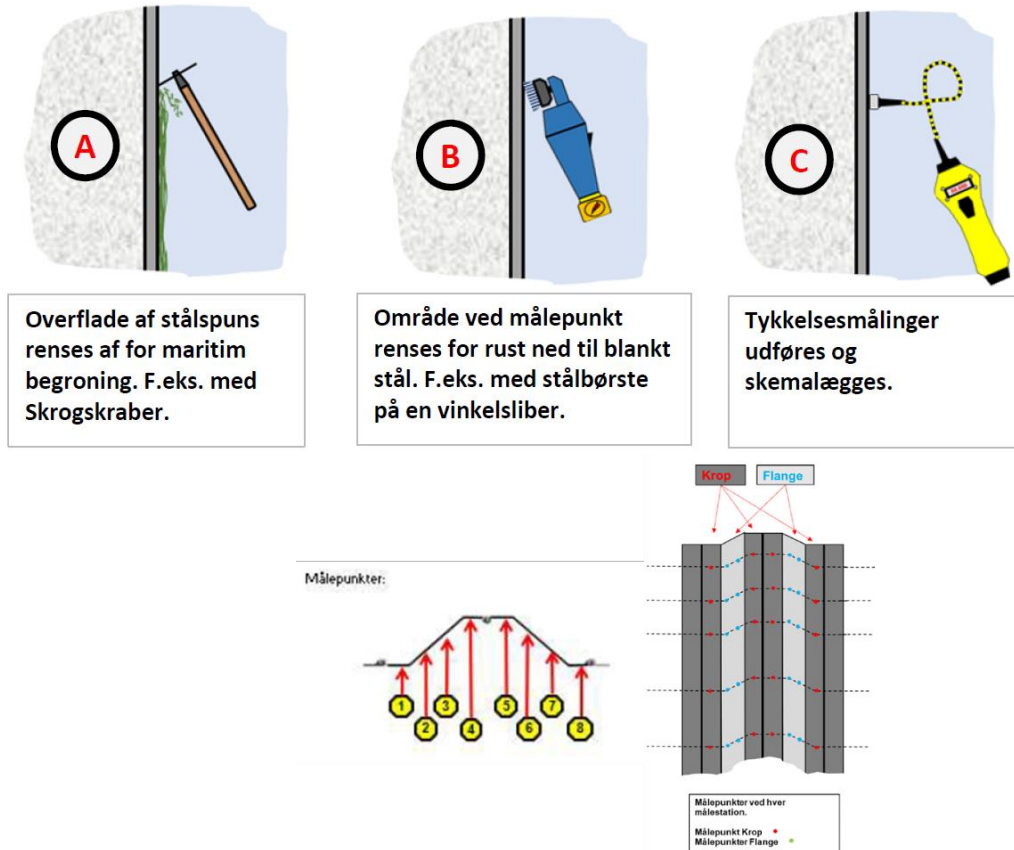
Figur 1: Metode anvendt ved tykkelsesmålinger

Der blev ikke foretaget tykkelsesmålinger på Operakajen, men det anbefales at dette gøres ved næste undersøgelse.

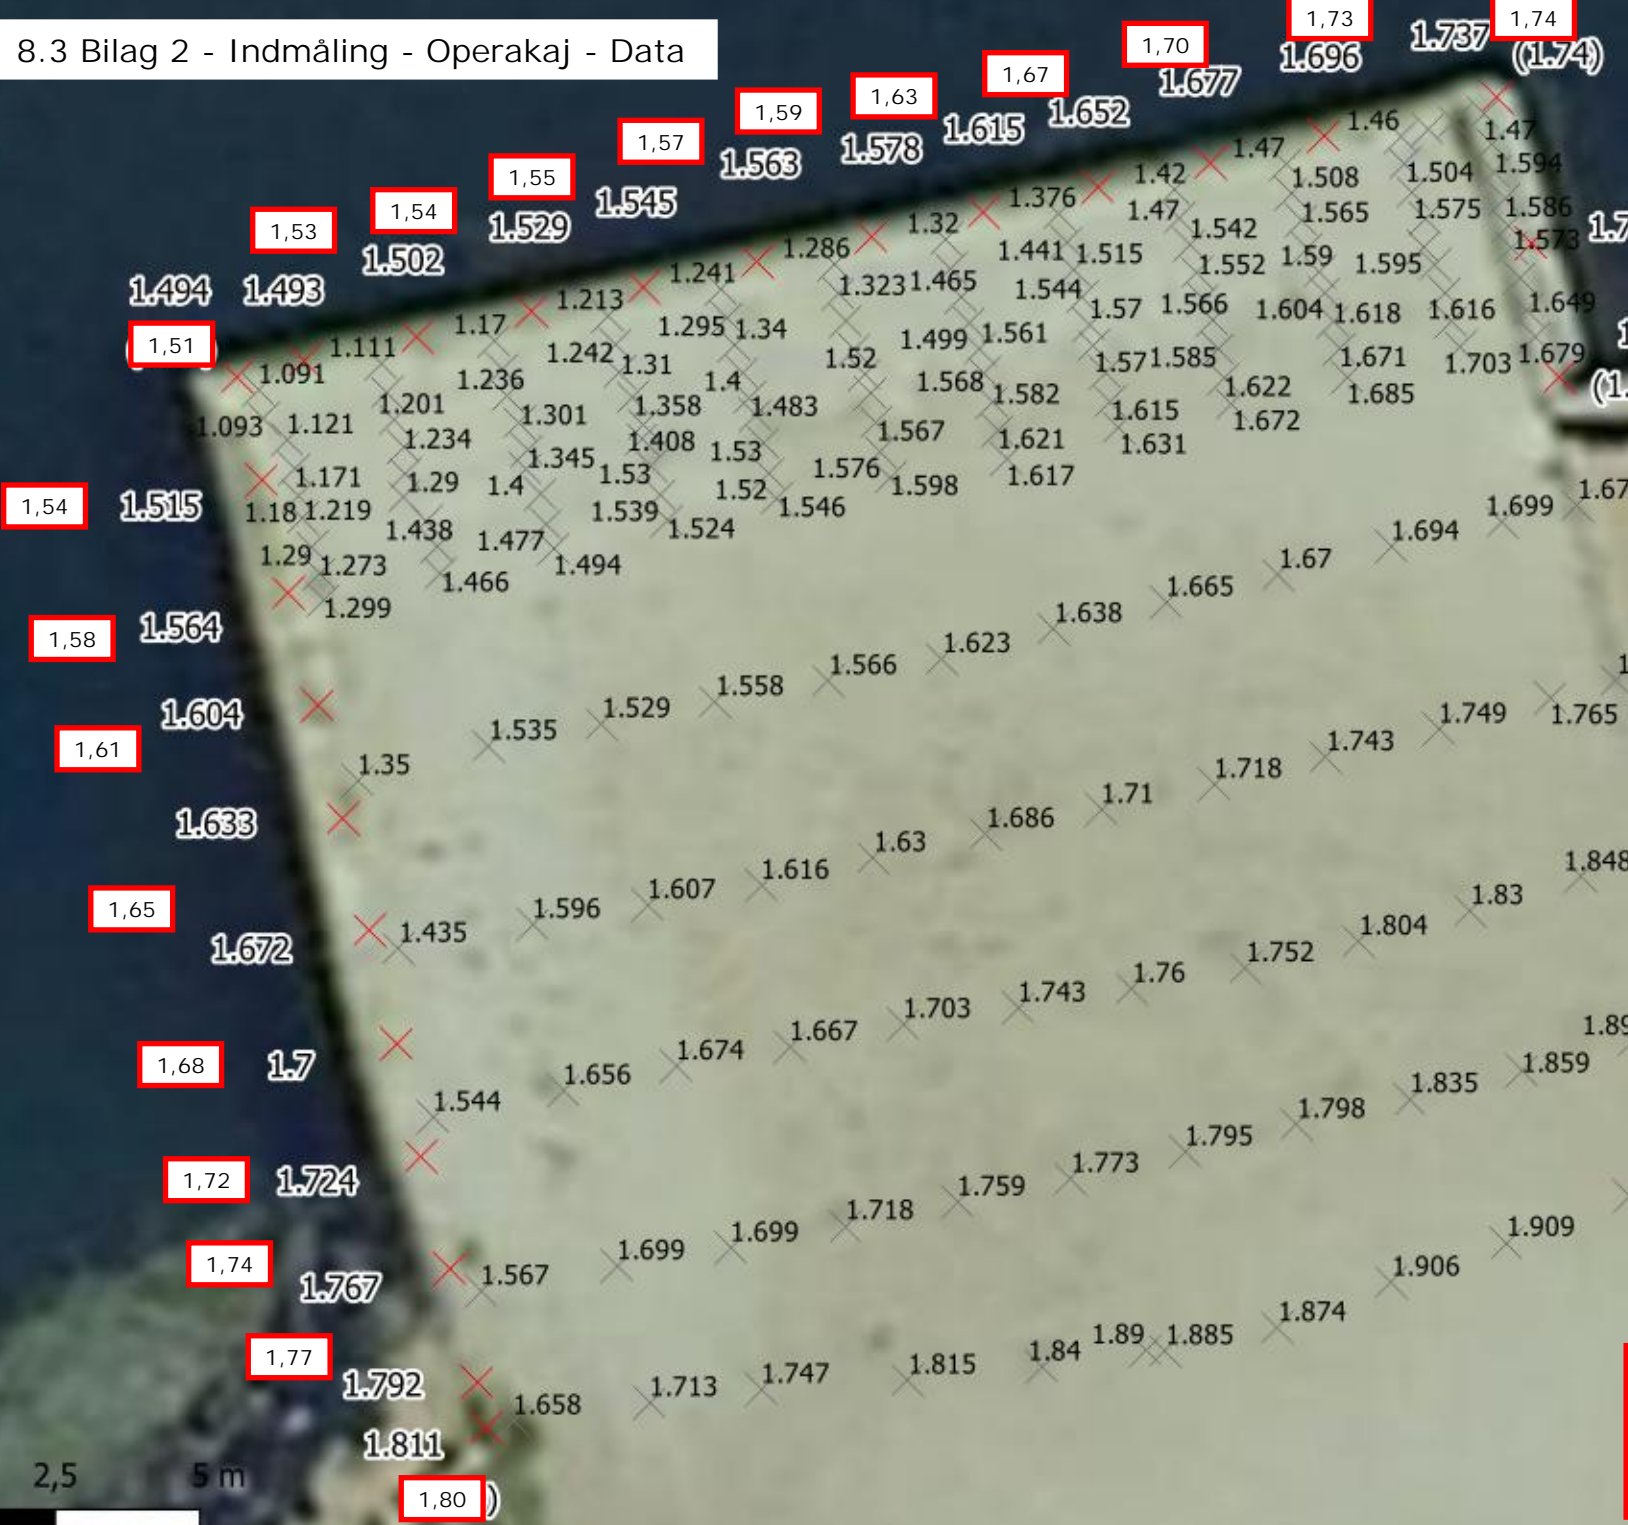
8.3 Bilag 2 - Indmåling - Operakaj - Data

Operapladsen
Indmåling 2023
x,xx = Kote 2016
