Frederikssund Kommune

Hovedgaden i Jægerspris

- Trafiksikkerhedsinspektion

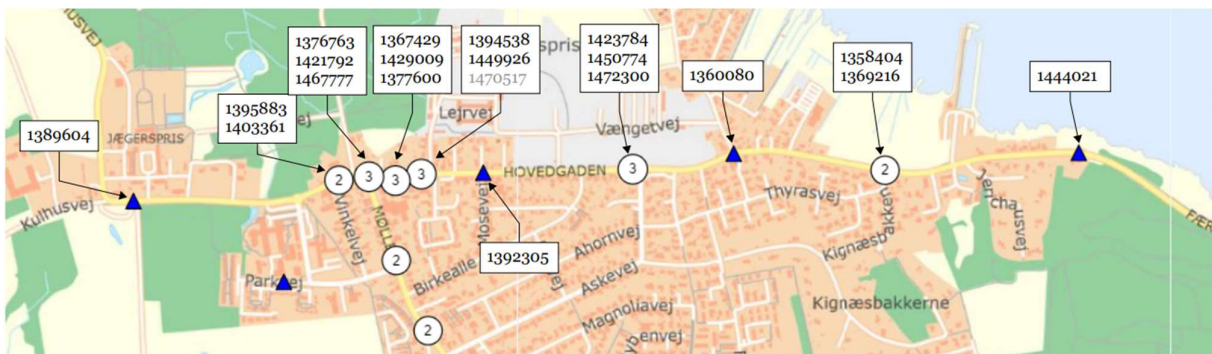
- 19 uheld (i forhold til kortet nedenfor er ét af uheldene fjernet, da det er forkeret stedfæstet og ikke hører til på projektstrækningen)
- 2 personskadeuheld
- 11 materielskadeuheld
- 6 ekstrauehld
- 9 af 19 uheld er registreret i 4 af de 5 rundkørsler på Hovedgaden
- 17 af 19 uheld er der målt og/eller skønnet spiritus (36,8 %)
- 5 af 19 uheld involverer knallert – heraf er der 4 enuehld, hvoraf de 3 er sprituehld.
- 4 af 19 uheld involverer en cyklist. To af uheldene er sket i rundkørsler – det ene med en bil på vej ind i rundkørslen og det andet med en bus ved siden af cyklisten i cirkulationsarealet. To uheld er sket i T-kryds – et højresvingsuheld og et uheld med en bilist, som ikke har overholdt sin vigepligt (cyklisten kørte dog modsat færdselsretningen).

Politiregistrerede uheld i perioden 2016-2020.

Det er vurderet, at uheldene især giver anledning til at forbedre rundkørslerne, ligesom der er behov for politikontrol og kampagne mod spritkørsel.

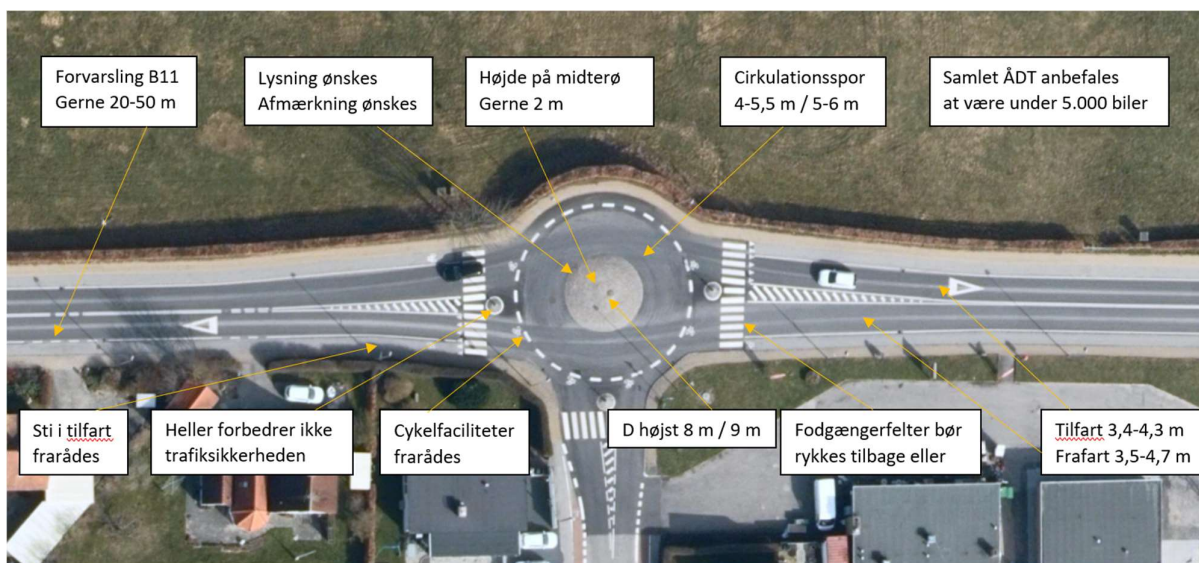
Der er fundet en række problematiske forhold i rundkørslerne på Hovedgaden. Disse forhold er nærmere beskrevet i de følgende punkter. Overordnet er det revisors vurdering, at flere af rundkørslerne ikke er egnede på grund af den nuværende udformning, trafikmængde og ikke mindst de fysiske begrænsninger, som gør det svært at rette op på de geometriske udfordringer.

I en undersøgelse af rundkørsler (udarbejdet af Trafitec) samt i en undersøgelse af cyklisters sikkerhed i rundkørsler (udarbejdet af Via Trafik) er det vurderet, at den samlede døgntrafik ikke bør overstige 5.000 biler i minirundkørsler. Det er vurderet at være tilfældet i alle rundkørsler, bortset fra rundkørslen ved Parkvej.

Udvalgte principper og anbefalinger for trafiksikker udformning af minirundkørsler (baseret på de rapporter om rundkørsler, som er nævnt i denne rapportes indledning. Flere af principperne skal ses i sammenhæng og giver ikke nødvendigvis en forbedring, hvis de etableres isoleret. Flere principper og forslag fremgår af afsnittene om rundkørsler i denne rapport.
