TEKNISK NOTAT

PROJEKT Frederikssund Kommune – Skibby stadion	PROJEKTLEDER/KS Daniel Gullberg	DATO 19. januar 2022
PROJEKTNUMMER 19.0201.29	UDFÆRDIGET AF Christian Roed

1. Indledning

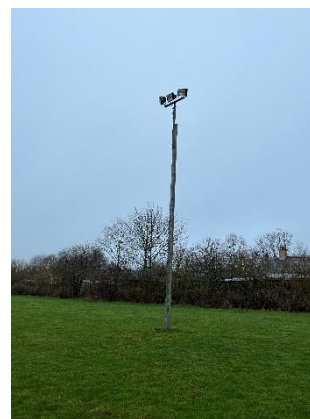
Lysmast med 3 armaturer

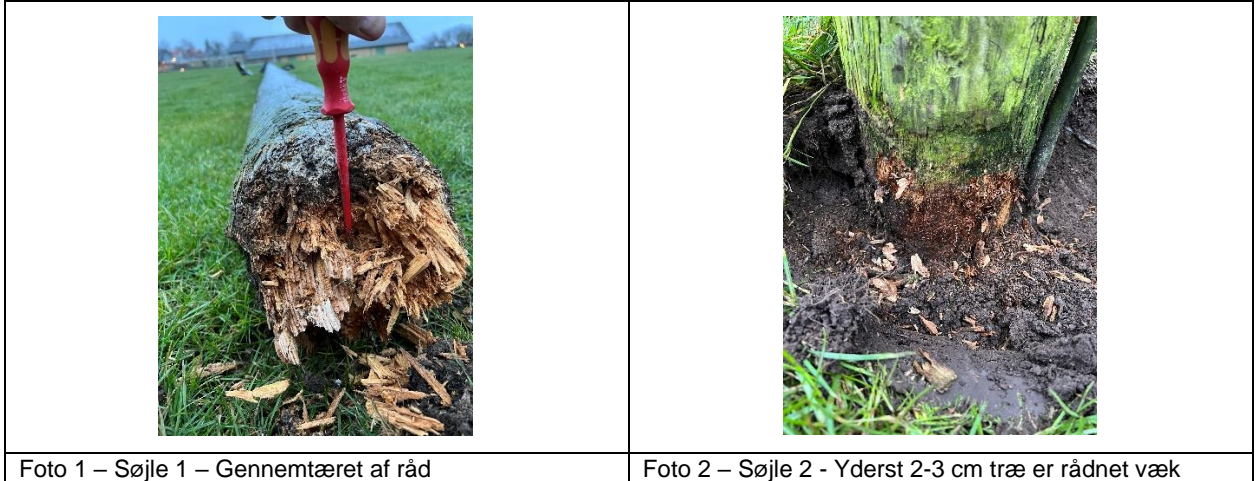
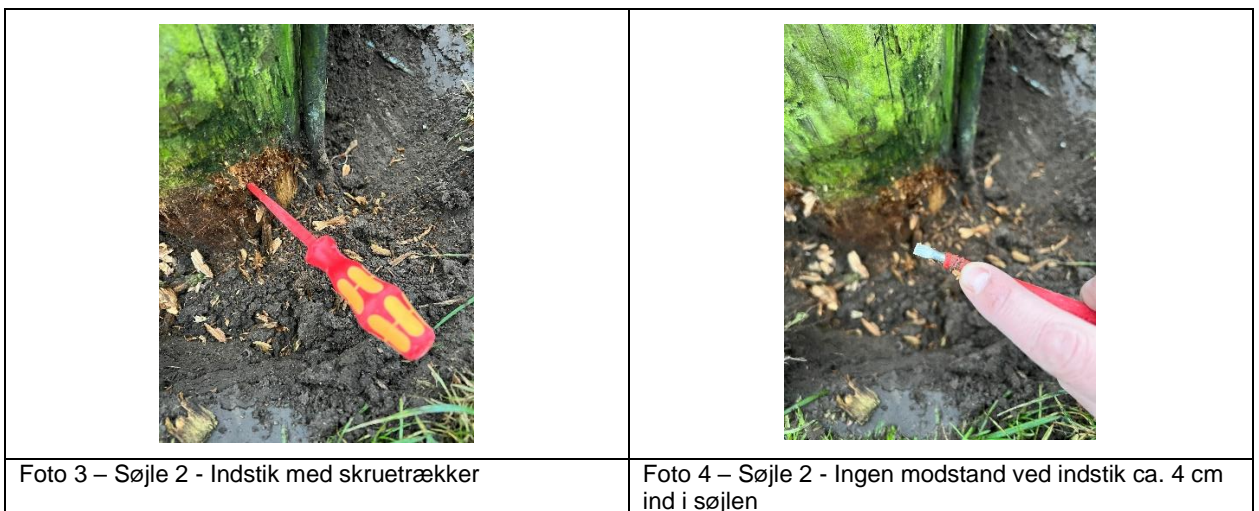
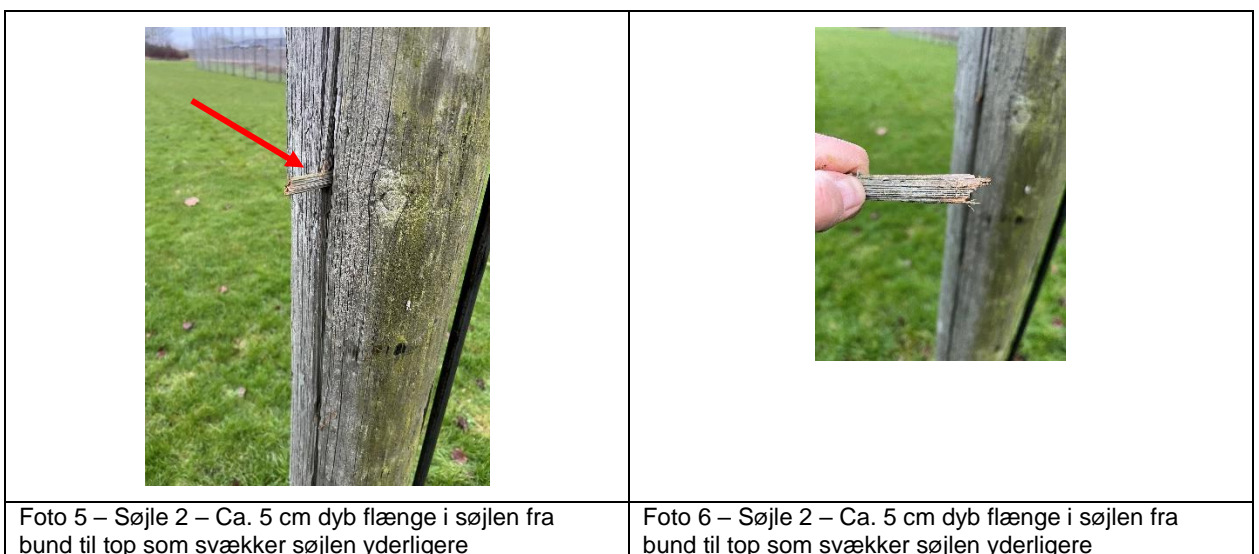
Der blev efterfølgende gravet frit ved lysmast nummer 2, 3 og 5 for at lave kontrol af de resterende lysmaster. Her kunne det ligeledes konstateres, at masterne var kraftigt angrebet af råd. Det kunne konstateres, at de yderste ca. 2,5 centimeter af træet hele vejen rundt om masten var rådnet væk. Det vil sige at ca. 1/4 af masten er rådnet væk, hvorved en stor del af styrken og bæreevnen i træet er forsvundet. Ved yderligere indstik med skruetrækker kunne der ikke mærkes nogen modstand af sundt træ, hvorved det må antages, at yderligere en stor del af træet er uden styrke og bæreevne.

På baggrund af den foretaget registrering af lysmasternes tilstand, anbefales det, at lysmasterne udskiftes hurtigst muligt. Den kraftigt svækket konstruktion gør, at der vil være stor risiko for at de resterende lysmaster kan vælte/knække i kraftig blæst ligesom lysmast nr.1
