↑
**Kort over bygninger opført før 1940
med forslag til bygninger
med høj bevaringsværdi**

Liste over forslag til bevaringsværdige bygninger med høj bevaringsværdi i Skibby

SAVE - kortlægning og registrering af bevaringsværdier

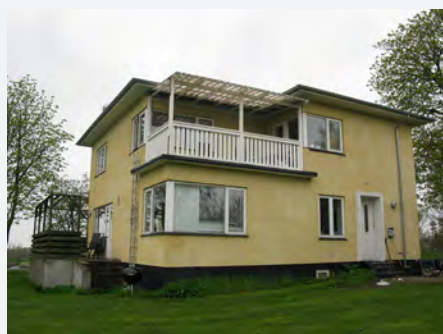
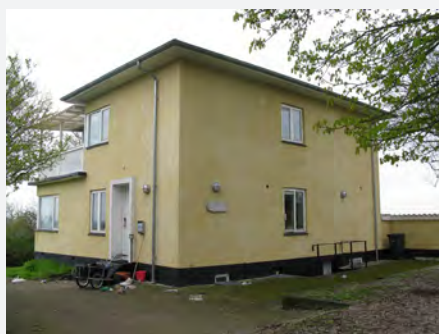
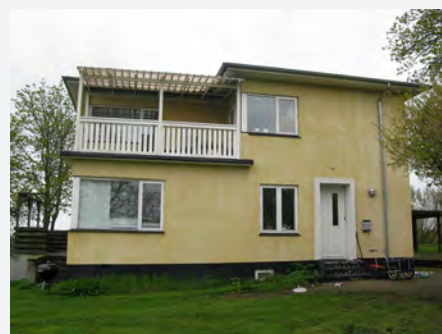
Foto

Beskrivelse: Et pudset gulmalet murstenshus i to etager med altan og terrasse.

- 3** Arkitektonisk - Velproportioneret funkisvilla med synligt funktionalistisk facadeudtryk, dvs. placering af f.eks. vinduesåbninger følger husets planløsning frem for f.eks. facadesymmetri.
- 4** Kulturhistorisk - Velbevaret funkisvilla, som er tidstypisk.
- 9** Miljømæssig værdi - Huset ligger afsides uden bebyggelsesmæssig eller kulturhistorisk sammenhæng.
- 3** Originalitet - Fremstår originalt i sin helhed, dog er rækværk på altanen og terrasse samt over dækningen på altanen vurderet til ikke at være originalt.
- 5** Tilstand - God.
- 3** Bevaringsværdi - En velbevaret repræsentant for typen funkisvilla.

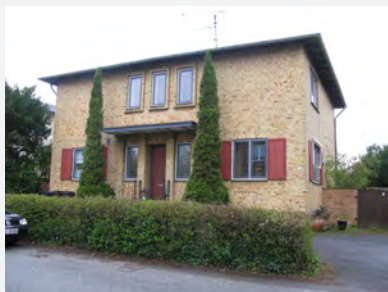
Foto

Beskrivelse: Et gult murstenshus i to etager med originale bygningsdetaljer bl.a. røde vinduesskodder.

- 2 Arkitektonisk - Velproportioneret hus med symmetrisk facadeudtryk.
- 5 Kulturhistorisk - Intet kendt.
- 3 Miljømæssig værdi - Del af et kulturmiljø.
- 3 Originalitet - Fremstår originalt i form og udtryk med originale bygningselementer.
- 3 Tilstand - God.
- 3 Bevaringsværdi - Fremstår originalt i form og udtryk med originale bygningselementer. Del af et kulturmiljø.**

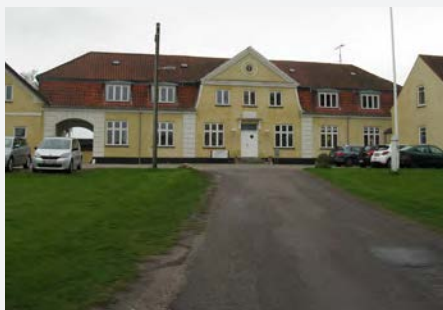
Foto

Beskrivelse: Et større bebyggelseskompleks, med en blanding af historiske og nyopførte længebygninger. Det oprindeligt opførte anlæg består af gule længehuse med hovedbygningen som den mest markante bygning.

- 3 Arkitektonisk - Flerlænget anlæg med en hovedbygning i klassicistisk stil.
- 2 Kulturhistorisk - Opført som Horns Herreds Kost- og Realskole i 1912. 1918 købt af staten, som siden drev det som statsungdomshjemmet Skibbyhøj. Arealet har skiftet ejer flere gange, og der er blevet ombygget og udbygget.
- 3 Miljømæssig værdi - Anlægget er opført som ét samlet anlæg og fremstår i dag som sådan. Del af et kulturmiljø.
- 3 Originalitet - I sin helhed fremstår anlægget originalt. Dog er hovedbygningen blevet udvidet og der er sat nye døre og vinduer i byningerne samt tilført vinduer i mansardttaget. Beboelselængerne er renoveret og fremstår ikke længere originale.
- 3 Tilstand - God.
- 2 Bevaringsværdi - **Det samlede anlæg fremstår i sin helhed velbevaret med hovedbygning som den mest markante bygning. Del af et kulturmiljøet.**

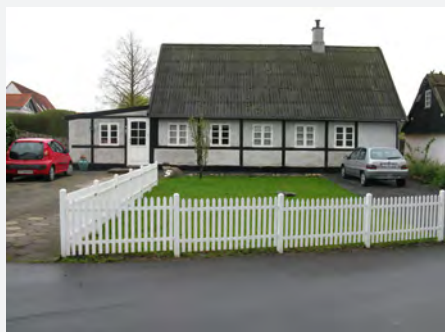
Foto

Beskrivelse: Bindingsværkshus med synligt udvendigt træværk. Ombygget med facaderenoveret bindingsværk og nyt tag i bølge- eller skifereternit i 1956.

4 Arkitektonisk - Længehus i bindingsværk. Facaden er renoveret og rettet op, men huset overholder de oprindelige proportioner.

5 Originalitet - Husets proportioner er bevaret, men facade og tag er kraftigt ombygget.

3 Tilstand - God.

3 Bevaringsværdi - Huset er kraftigt ombygget, men har bevaret proportionerne og har en stærk kulturhistorisk sammenhæng til det omgivende kulturmiljø.

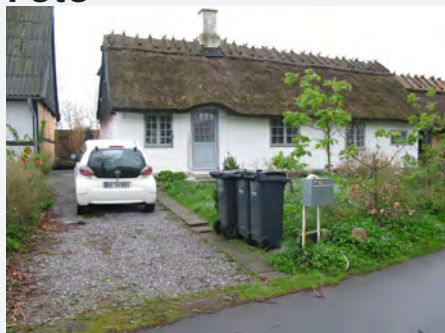
Foto

Beskrivelse: Hvidpudset bindingsværkshus med stråtag og kragetæer.

- 3 Arkitektonisk - Pudset bindingsværkshus med stråtag.
- 2 Kulturhistorisk - Oprindeligt fæste/arvefæstehus fra Krabbesholms Gods. Opført som bolig til arbejdsmænd/jordløse husmænd, som ernærede sig ved arbejde for gårdmændene på de omkringliggende gårde.
- 2 Miljømæssig værdi - Del af et kulturmiljø.
- 3 Originalitet - Overholder de oprindelige proportioner. Tager er blevet oprettet med kragetæer og der er tilføjet nye vinduer, dog med den originale vinduessætning.
- 3 Tilstand - God.
- 2 Bevaringsværdi - Husets facade er renoveret, men har bevaret proportionerne og har en stærk kulturhistorisk sammenhæng til det omgivende kulturmiljø.

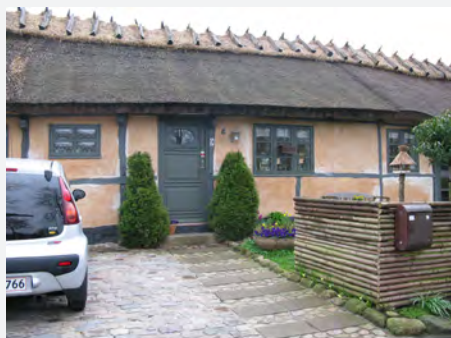
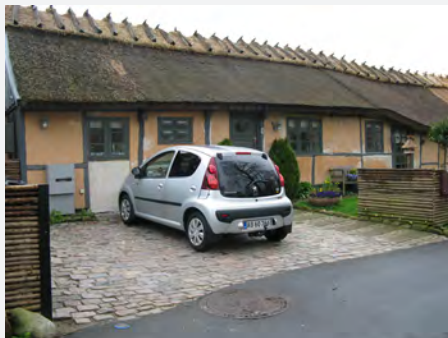
Foto

Adresse: Bystrædet 9, 4050 Skibby
Anvendelse: Fritliggende énfamilieshus
Opførelsesår: 1880
Beskrivelse: Bindingsværkshus med synligt udvendigt træværk og stråtag.

- 3 Arkitektonisk - Længehus med synligt bindingsværk og stråtag med kragetæer.
- 2 Kulturhistorisk - Oprindeligt fæste/arvefæstehus fra Krabbesholms Gods. Selveje fra 1919. Opført som bolig til arbejdsmænd/jordløse husmænd, som ernærede sig ved arbejde for gårdmændene på de omkringliggende gårde.
- 2 Miljømæssig værdi - Del af et kulturmiljø.
- 3 Originalitet - Overholder de oprindelige proportioner, men ny tagbeklædning med kragetæer, nye vinduer og ændrede vindussætning.
- 3 Tilstand - God.
- 2 Bevaringsværdi - Husets facade er renoveret, men har bevaret proportionerne og har en stærk kulturhistorisk sammenhæng til det omgivende kulturmiljø.

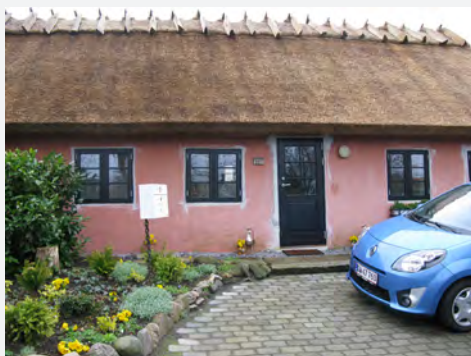
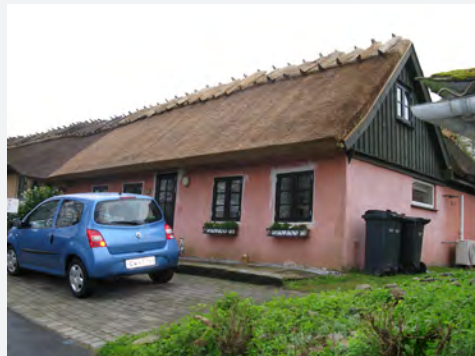
Foto

Beskrivelse: Lyserødt pudset bindingsværkshus med synligt udvendigt træværk og stråtag med kragetæer.

- 3 Arkitektonisk - Pudset bindingsværkshus med stråtag og kragetæer.
- 2 Kulturhistorisk - Oprindeligt fæste/arvefæstehus fra Krabbesholms Gods. Opført som bolig til arbejdsmænd/jordløse husmænd, som ernærede sig ved arbejde for gårdmændene på de omkringliggende gårde.
- 2 Miljømæssig værdi - Del af et kulturmiljø.
- 4 Originalitet - Overholder de oprindelige proportioner, men ny og oprettet tagbeklædning med kragetæer og nye vinduer og dør i nye sætninger.
- 3 Tilstand - God.
- 2 Bevaringsværdi - Husets facade er renoveret, men har bevaret proportionerne og har en stærk kulturhistorisk sammenhæng til det omgivende kulturmiljø.

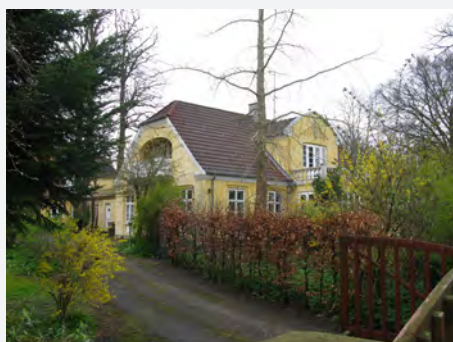
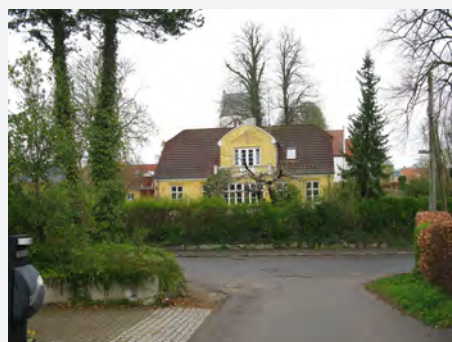
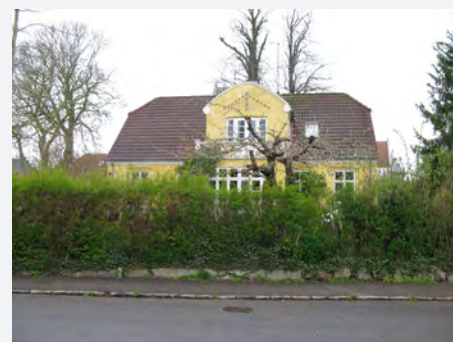
Foto

Beskrivelse: Gul murstensbygning med rødbrunt tegltag. Udhus påført i 1916 og garage opført 1924. Samlet fremstår ejendommen som et lille anlæg, men det er alene hovedbygningen, som er SAVE registreret.

3 Arkitektonisk - Nyklassicistisk villa med særlige bygningsdetaljer på gavle og frontispice. Iflg. tilgængelige kilder vurderes huset til ikke at være det originale fra 1880.

3 Originalitet - Fremstår originalt i form og udtryk.

3 Tilstand - God.

3 Bevaringsværdi - Velbevaret nyklassicistisk villa med særlige bygningsdetaljer og huset ligger centralt i byen. Del af et kulturmiljø.

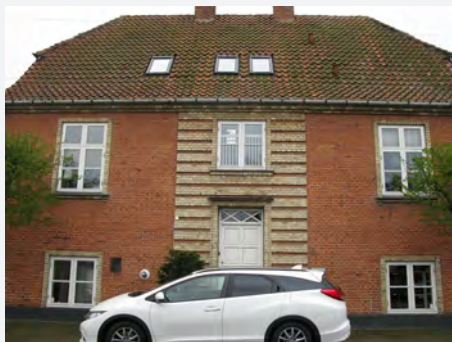
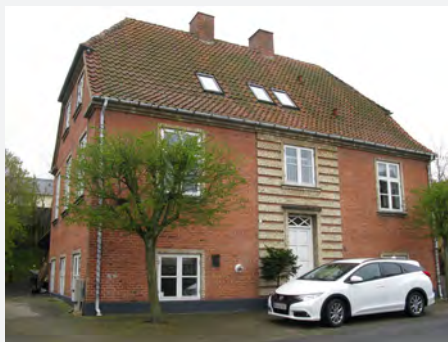
Foto

Adresse: Degnebakken 6, 4050 Skibby
Anvendelse: Fritliggende énfamilieshus
Opførelsesår: 1932
Beskrivelse: Rød murstensbygning med rødbrunt tegltag i to etager og to skorstene. Gul murstensdekoration på facaden.

- 3 Arkitektonisk - Bedre Byggeskik inspireret skolebygning.
- 2 Kulturhistorisk - Opført som teknisk skole. Formidler Skibbys historie som oplandsby med stærke håndværkstraditioner.
- 3 Miljømæssig værdi - Central placering i byen. Del af et kulturmiljø.
- 3 Originalitet - Fremstår originalt i form og udtryk, dog med nye vinduer og døre.
- 3 Tilstand - God.
- 3 **Bevaringsværdi - Velbevaret bygning med tydelige spor af traditioner fra Bedre Byggeskik. Del af et kulturmiljø.**

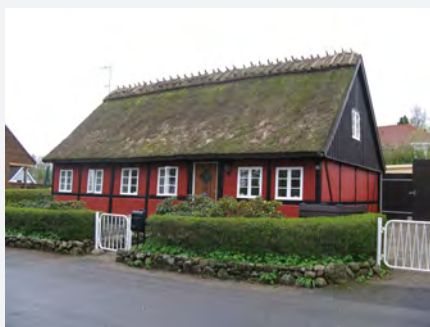
Foto

Beskrivelse: Rødt bindingsværkshus med stråtag. Facaden må være rettet op på et tidspunkt, dog er dette ikke registreret.

- 3 Arkitektonisk - Bindingsværkshus med nyt tag og oprettet facade med ny vinduessætning.
- 5 Kulturhistorisk - Huset var oprindeligt et fæste/arvefæstehus under Krabbesholms Gods.
- 2 Miljømæssig værdi - Ligger centralt og del af et kulturmiljø.
- 3 Originalitet - Fremstår originalt i form og udtryk, dog med oprettet facade, ny vinduessætning og renoveret tagbeklædning.
- 3 Tilstand - God.
- 3 Bevaringsværdi - Fremstår originalt i form og udtryk, dog med renoveret facade og tag. Del af et kulturmiljø.

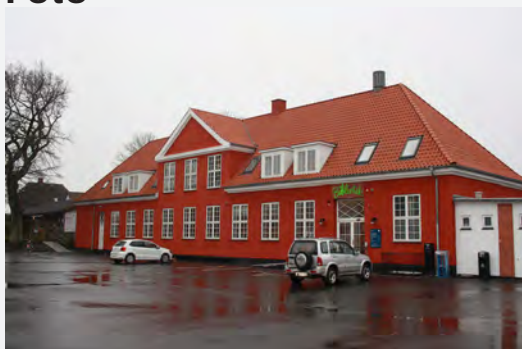
Foto

Beskrivelse: Rødpudset murstenshus med rødt tegltag og sprossede vinduer. Ombygget i 1992.

- 2 Arkitektonisk - Nyklassicistisk skolebygning.
- 2 Kulturhistorie - Opført som skolebygning.
- 2 Miljømæssig værdi - Byens skole og ligger centralt i byen.
- 2 Originalitet - Fremstår originalt i form og udtryk, dog med nye kviste, bredere dør og tilført tilbygninger.
- 3 Tilstand - God.
- 2 **Bevaringsværdi - Velbevaret nyklassicistisk skolebygning, som er centralt beliggende i byen.**

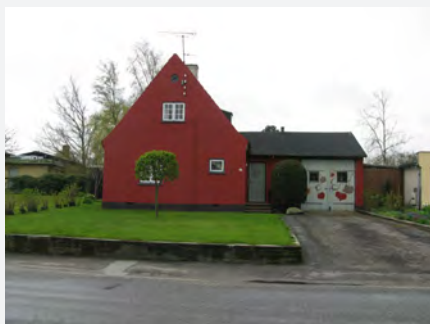
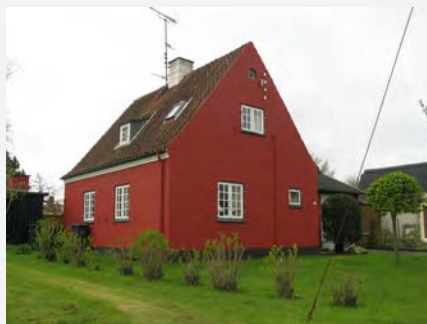
Foto

Adresse: Saltsøvej 9, 4050 Skibby
Anvendelse: Fritliggende énfamilieshus
Opførelsesår: 1929
Beskrivelse: Rødmalet murstenshus med rødbrunt tegltag. Tilpasset garagetilbygning.

- 3 Arkitektonisk - Velproportioneret gavlhus med sprossede vinduer og tilbygget garagebygning.
- 5 Kulturhistorisk - Intet kendt.
- 4 Miljømæssig værdi - Bygningen ligger på en åben hjørnegrund og giver karakter til gaden.
- 3 Originalitet - Fremstår originalt i form og udtryk, dog med en tilbygget garage i et andet formsprog. Det lille runde vindue i gavl er bevaret samt tagets udformning med gesims og uden tagudhæng.
- 3 Tilstand - God.
- 3 Bevaringsværdi - Velproportioneret gavlhus som fremstår originalt med originale bygningselementer som f.eks. lille rundt gavlvindue.

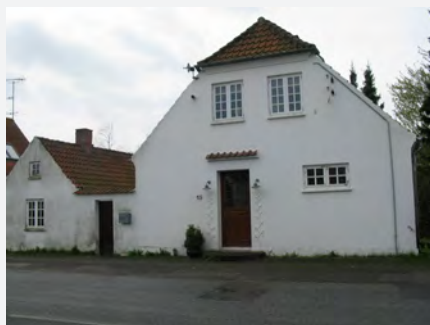
Foto

Beskrivelse: Hvidpudset murstenshus med rødbrunt tegltag og sprossede vinduer. Sammenbygget med et udhus med en lav mur så det fremstår, som et lille anlæg. Ombygget i 1982.

- 3 Arkitektonisk - Bedre Byggeskik inspireret bygning. Fremstår som et samlet lille anlæg, hvor hovedbygning er sammenbygget med en mindre bygning og danner en fælles lukket facade mod vej.
- 5 Kulturhistorisk - Intet kendt.
- 4 Miljømæssig værdi - Det lille anlægs facader er trukket helt frem til vejen og giver karakter til gadeforløbet.
- 4 Originalitet - Fremstår originalt i form og udtryk. Dog med nye vinduer og ornamentdekorationen ved hovedindgangen vurderes ikke at være original.
- 3 Tilstand - God.
- 3 Bevaringsværdi - Velproportioneret lille anlæg med en ensartet lukket facade mod vej. Anlægget fremstår originalt i form og udtryk.

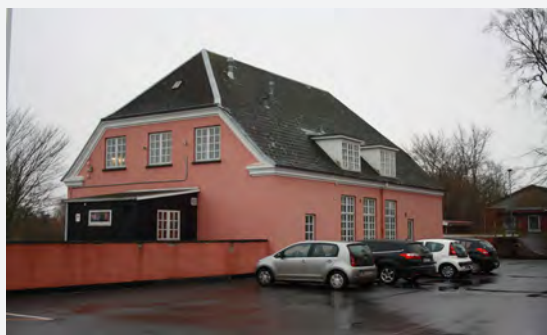
Foto

Adresse: Skolevej 5, 4050 Skibby
Anvendelse: Bygning til daginstitution
Opførelsesår: 1918
Beskrivelse: Lyserødt pudset murstenshus med sort tegltag og sprossede vinduer. Ombygget i 1990.

- 3 Arkitektonisk - Velproportioneret nyklassicistisk institutionsbygning med småsprossede høje vinduer.
- 2 Kulturhistorisk - Opført som realskole og fungeret som lærerbolig på et tidspunkt.
- 3 Miljømæssig værdi - Ligger centralt og i tilknytning til fritidscenteret.
- 3 Originalitet - Velproportioneret og velbevaret nyklassicistisk institutionsbygning med en ikke original tilbygning og ny tagbeklædning.
- 3 Tilstand - God.
- 2 Bevaringsværdi - Velproportioneret og velbevaret institutionsbygning.

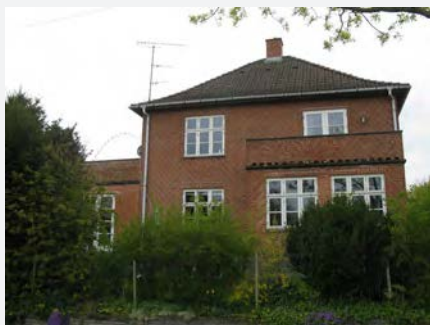
Foto

Adresse: Stationsvej 2, 4050 Skibby
Anvendelse: Fritliggende énfamilieshus
Opførelsesår: 1930
Beskrivelse: Rødt murstenshus i to etager med matsort cementstenstag. Ombygget i 1945.

- 3 Arkitektonisk - Bungalow med svung i tagfladen og sidebygninger med tagterrasser.
- 5 Kulturhistorie - Intet kendt.
- 2 Miljømæssig værdi - Del af et kulturmiljø.
- 3 Originalitet - Fremstår originalt i form og udtryk samt originale tag- og facadematerialer.
- 3 Tilstand - God.

- 3 Bevaringsværdi - Velbevaret bungalow med originale sidebygninger og originalt tag- og facademateriale. Del af et kulturmiljø.**

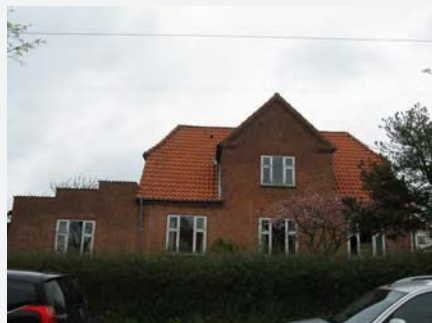
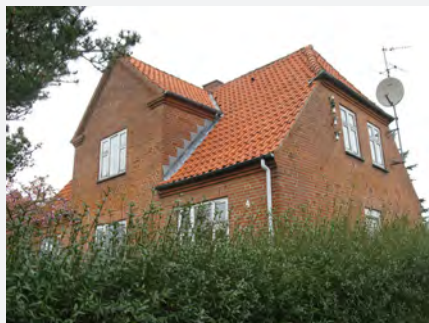
Foto

Adresse: Stationsvej 4, 4050 Skibby
Anvendelse: Fritliggende énfamilieshus
Opførelsesår: 1925
Beskrivelse: Rødt murstenshus med rødt tegltag og sidebygning.

- 3 Arkitektonisk - Bedre Byggeskik inspireret villahus med originale proportioner og sidebygning med fortandede facade.
- 4 Kulturhistorisk - Sidebygningen har på et tidspunkt været anvendt til møbelforretning.
- 2 Miljømæssig værdi - Del af et kulturmiljø.
- 4 Originalitet - Fremstår originalt i form og udtryk. Dog med ombygget sidebygning, som er tilpasset husets facadeudtryk og materialer.
- 4 Tilstand - Mindre God.
- 3 **Bevaringsværdi - Velbevaret Bedre Byggeskik inspireret villahus med originale proportioner. Del af et kulturmiljø.**

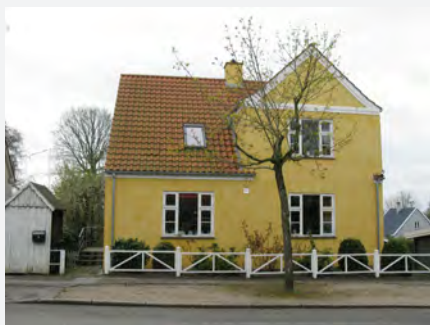
Foto

Adresse: Stationsvej 5, 4050 Skibby
Anvendelse: Fritliggende énfamilieshus
Opførelsesår: 1932
Beskrivelse: Gulpudset murstenshus med rødbrunt cementstentag. Ombygget i 1945.

- 3 Arkitektonisk - Velproportioneret villahus.
 - 5 Kulturhistorie - Intet kendt.
 - 2 Miljømæssig værdi - Del af et kulturmiljø.
 - 3 Originalitet - Fremstår originalt i form og udtryk.
 - 3 Tilstand - God.
-
- 3 Bevaringsværdi - Velproportioneret villahus, som fremstår originalt. Del af et kulturmiljø.**

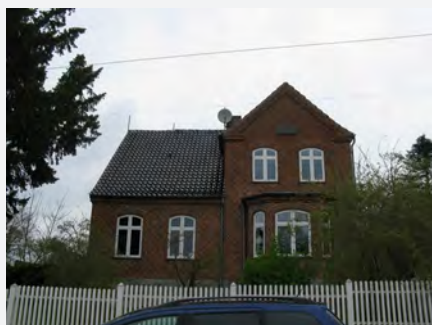
Foto

Adresse: Stationsvej 6, 4050 Skibby
Anvendelse: Fritliggende énfamilieshus
Opførelsesår: 1930
Beskrivelse: Rødt murstenshus med sortglaseret tegltag og kanap i frontispicen.

- 3 Arkitektonisk - Bedre Byggeskik inspireret villahus med originale proportioner og kanap på frontispicen.
- 5 Kulturhistorisk - Intet kendt.
- 2 Miljømæssig værdi - Del af et kulturmiljø.
- 3 Originalitet - Fremstår originalt i form og udtryk.
- 3 Tilstand - God.
- 3 **Bevaringsværdi - Bedre Byggeskik inspireret villahus, som fremstår originalt i form og udtryk. Del af et kulturmiljø.**

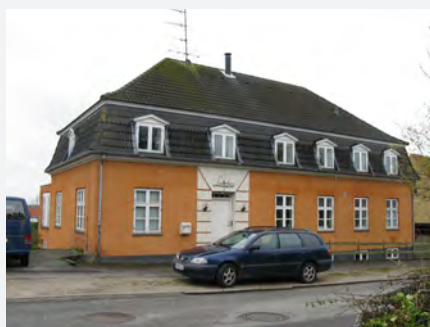
Foto

Adresse: Stationsvej 7, 4050 Skibby
Anvendelse: Fritliggende énfamilieshus
Opførelsesår: 1940
Beskrivelse: Orangepudset murstenshus med sort fibercementtag. Ombygget i 1989.

- 4 Arkitektonisk - Klassicistisk inspireret bygning med mansardtag.
- 3 Kulturhistorisk - Har været anvendt som pensionat, privat plejehjem.
- 2 Miljømæssig værdi - Del af et kulturmiljø.
- 3 Originalitet - Fremstår originalt i form og udtryk. Dog med nyere tilbygning på bagsiden.
- 3 Tilstand - God.
- 3 Bevaringsværdi - Velbevaret klassicistisk inspireret bygning, som fremstår originalt i form og udtryk. Del af et kulturmiljø.**

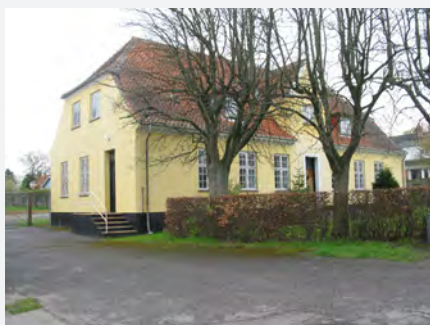
Foto

Adresse: Stationsvej 12, 4050 Skibby
Anvendelse: Anden bygning til helårsbeboelse
Opførelsesår: 1921
Beskrivelse: Gulpudset murstenshus med rødbrunt tegltag og sprossede vinduer.

2 Arkitektonisk - Velproportioneret længehus med symmetrisk facadeudtryk og med frontispice.

2 Originalitet - Originalt i form og udtryk. Originale bygningsdetaljer i taggesims og hoveddør.

4 Tilstand - God. Dog er vinduesrammerne slidte.

2 **Bevaringsværdi -** Velbevaret længehus med originale bygningsdetaljer.
Del af et kulturmiljø.

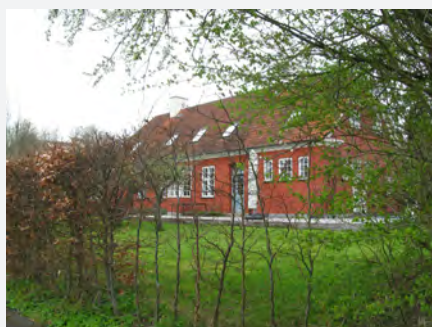
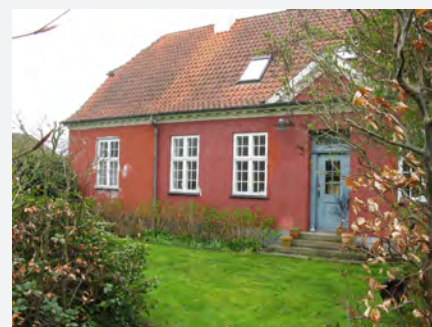
Foto

Adresse: Stationsvej 13, 4050 Skibby
Anvendelse: Fritliggende énfamilieshus
Opførelsesår: 1930
Beskrivelse: Murstenshus med tegltag.

- 3 Arkitektonisk - Velproportioneret længehus med markeret hovedindgang med frontispice.
 - 2 Kulturhistorisk - Opført som stationsbygning til den sjællandske midtbanes strækning Hvalsø-Frederikssund, som blev indviet 17/11 1928 og nedlagt 14/5 1936.
 - 2 Miljømæssig værdi - Del af et kulturmiljø.
 - 2 Originalitet - Fremstår originalt i form og udtryk med originale bygningselementer og original vinduessætning.
 - 4 Tilstand - god, dog med slidte bygningselementer.
-
- 2 **Bevaringsværdi** - **Velproportioneret længehus, som fremstår originalt i form og udtryk. Del af et kulturmiljø.**

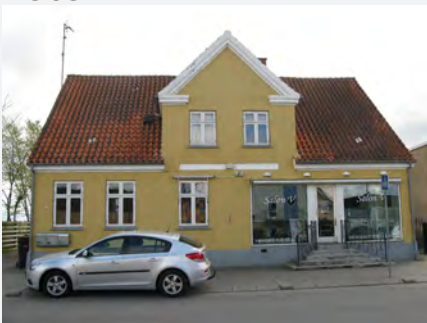
Foto

- 3** Arkitektonisk - Velproportioneret længehus med symmetrisk placeret frontispice, men asymmetrisk vinduessætning.
 - 3** Kulturhistorisk - Opført som kombinationsvilla med bolig og butik i stueetagen. I mange år "Kontantforretningen".
 - 3** Miljømæssig værdi - Ligger centralt og er en del af bymidten.
 - 3** Originalitet - Fremstår originalt i form og udtryk. Oprindelig med smallere butiksvinduer.
 - 3** Tilstand - God.
-
- 3** **Bevaringsværdi** - Velproportioneret længehus, som fremstår originalt i form og udtryk.

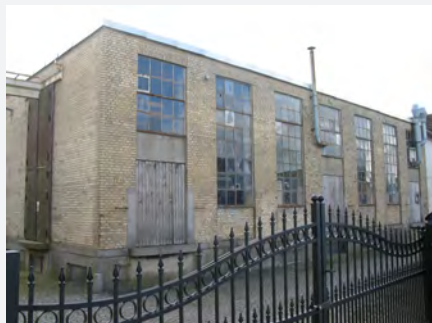
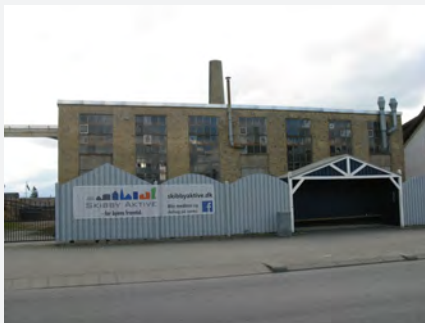
Foto

- 3 Arkitektonisk - Klassisk mindre industribygning.
- 2 Kulturhistorisk - Den oprindelige mejeribygnings brændte i 1943. Den nuværende bygning blev opført umiddelbart derefter. Da Skibby andelsmejeri blev nedlagt i 1965 blev bygningerne solgt og herefter brugt som maskinfabrik. Arkitekt D. Thomsen, Roskilde.
- 3 Miljømæssig værdi - Centralt beliggenhed i bymidten.
- 3 Originalitet - Fremstår originalt i form og med et markant industrielt udtryk, herunder med store jernsprossede vinduesflader, der gav et godt lysindfald i produktionslokalerne. Den fritstående skorsten er ligeledes en markant bygningsmarkør.
- 5 Tilstand - Manglende vedligeholdelse.
- 3 Bevaringsværdi - Original mindre industribygning, centralt placeret i byen.

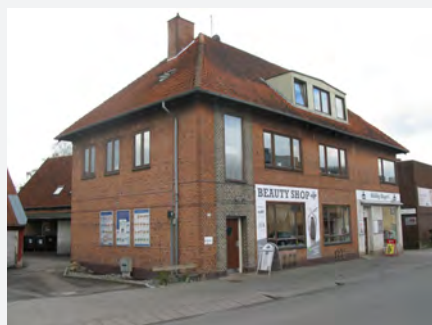
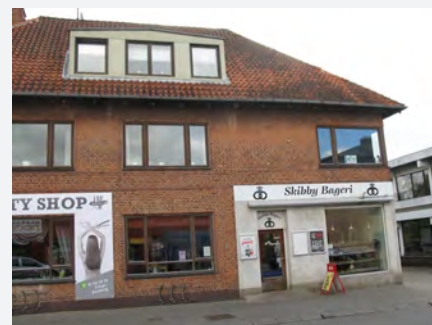
Foto

Adresse: Hovedgaden 29A, 4050 Skibby
Anvendelse: Bygning til beboelse og forretning
Opførelsesår: 1938
Beskrivelse: Rødt murstenshus i to etager med rødbrunt tegltag. Ombygget i 2006.

- 3 Arkitektonisk - Funktionalistisk inspireret bygning i 2½ etager med udhæng og markeret hovedindgang.
- 3 Kulturhistorisk - Opført som bolig og forretning i stueetagen.
- 3 Miljømæssig værdi - Central placeret i byen.
- 3 Originalitet - Fremstår originalt i form og udtryk med originale bygningselementer i facaden bl.a. indgangspartiet og hjørnevindue. Dog med ny markant skiltning på facaden.
- 3 Tilstand - God.
- 3 Bevaringsværdi - Funktionalistisk inspireret bygning, som fremstår originalt i form og udtryk. Ligger centralt i byen.

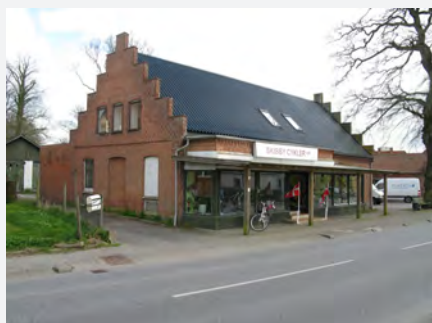
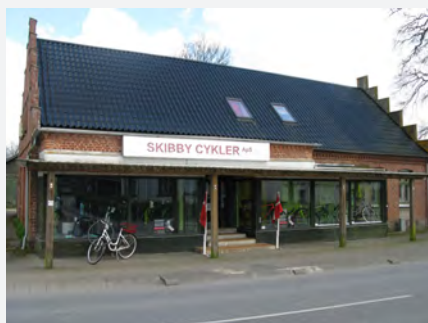
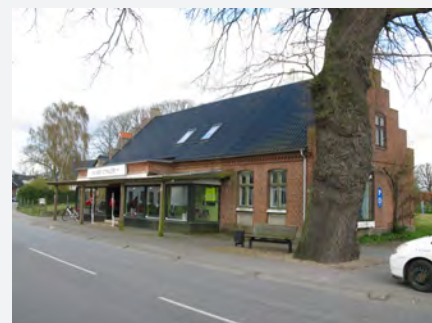
Foto

- 3** Arkitektonisk - Velproportioneret længehus med markante takkede gavle.
- 4** Kulturhistorie - Arvefæste under stamhuset Egholm. Opført som manufakturhandel med butikslokale.
- 4** Miljømæssig værdi - Centralt beliggende i byen og giver karakter til gadeforløbet. Del af et kulturmiljø.
- 3** Originalitet - Fremstår originalt i form og udtryk med markante takkede gavle. Dog med nyere skiltning og markant ny butiksfacade. Nye vinduer og ny tagbeklædning.
- 3** Tilstand - God.
- 3** Bevaringsværdi - Velproportioneret længehus med markante gavle og centralt beliggende i byen. Del af et kulturmiljø.

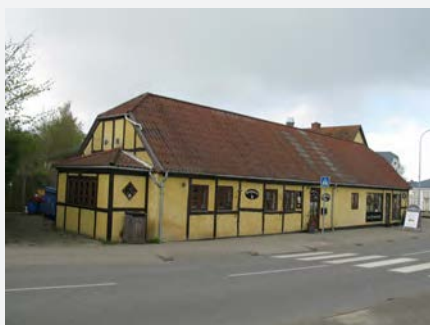
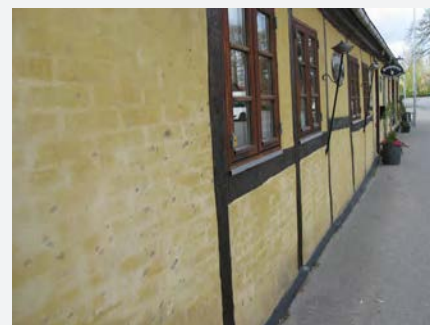
Foto

Adresse: Hovedgaden 70, 4050 Skibby
Anvendelse: Bygning til kontor, handel, lager herunder offentlig administration.
Opførelsesår: 1892
Beskrivelse: Gulpudset bindingsværkshus med udvendigt synligt træværk og rødbrunt teglstenstag.

- 3 Arkitektonisk - Velbevaret bindingsværkshus med synligt bindingsværk i facaden.
- 2 Kulturhistorisk - Smedje i 1906 og senere i 1938 brugt som isenkræmmer.
- 3 Miljømæssig værdi - Længehuset giver karakter til Hovedgadens gadeforløb. Del af et kulturmiljø.
- 3 Originalitet - Fremstår originalt i form. Dog med nye vinduer, vinduessætninger og ny tagbeklædning.
- 3 Tilstand - God.

- 3 **Bevaringsværdi - Velbevaret bindingsværkshus, som giver karakter til Hovedgadens gadeforløb. Del af et kulturmiljø.**

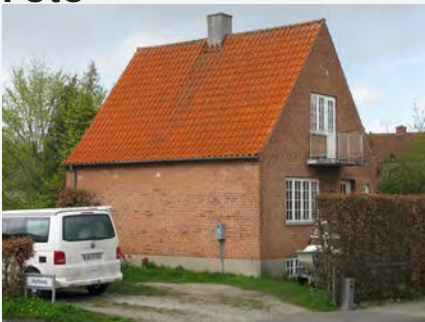
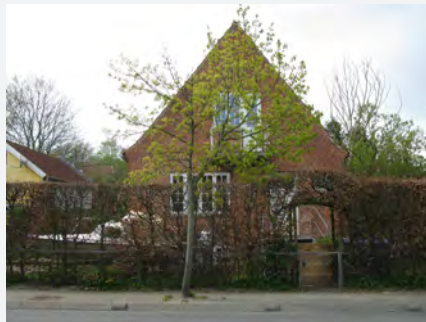
Foto

Adresse: Hovedgaden 72, 4050 Skibby
Anvendelse: Fritliggende énfamiliehus
Opførelsesår: 1939
Beskrivelse: Rødt murstenshus med rødt tegltag.

- 3 Arkitektonisk - Velproportioneret gavlhus med sprossede vinduer og altan i frontgavl.
- 5 Kulturhistorisk - Intet kendt.
- 3 Miljømæssig værdi - Gavlhuset skiller sig ud fra gadens øvrige huse og giver på den måde karakter til gadeforløbet.
- 3 Originalitet - Fremstår originalt i form og udtryk.
- 3 Tilstand - God.
- 3** Bevaringsværdi - Velproportioneret gavlhus, som fremstår originalt i form og udtryk. Del af et kulturmiljø.

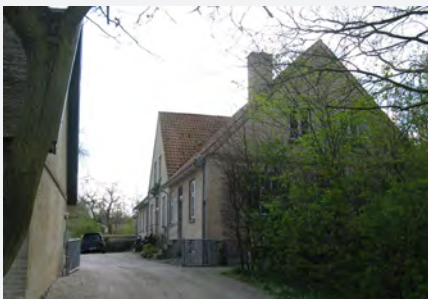
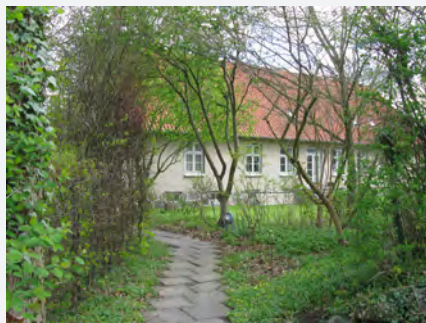
Foto

Adresse: Selsøvej 4A, 4050 Skibby
Anvendelse: Fritliggende énfamiliehus
Opførelsesår: 1871
Beskrivelse: Gult murstenshus med rødbrunt tegltag. Ombygget i 1990.

- 2 Arkitektonisk - Længehus i nyklassicistisk stil med kampestenssokkel.
- 2 Kulturhistorisk - Opført som præstebolig.
- 2 Miljømæssig værdi - Præsteboligen ligger i tilknytning til kirken og centralt i byen. Del af et kulturmiljø.
- 3 Originalitet - Fremstår originalt i form og udtryk. Dog er de oprindelige 4 skorstene udskiftet med én stor.
- 3 Tilstand - God.
- 2 **Bevaringsværdi** - **Velbevaret længehus. Del af et kulturmiljø og en af de bærende bygninger i miljøet.**

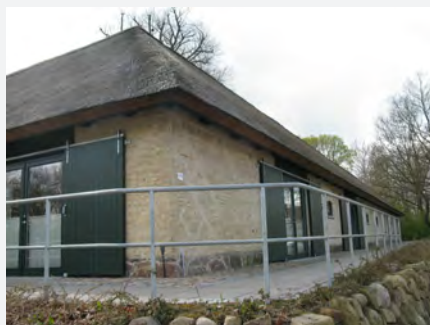
Foto

Adresse: Selsøvej 4B, 4050 Skibby
Anvendelse: Bygning til undervisning og forskning.
Opførelsesår: 1871
Beskrivelse: Gult murstenshus med stråtag. Ombygget i 2013.

- 2 Arkitektonisk - Velproportioneret længebygning med vinkelbygning og stråtag.
- 2 Kulturhistorisk - Opført som del af præsteboliges samlede anlæg og har kulturel sammenhæng med byens kirke.
- 2 Miljømæssig værdi - Byens sognegård og ligger i tilknytning til præsteboligen og kirken, centralt i byen. Del af et kulturmiljø.
- 4 Originalitet - Kraftigt ombygget med respekt for sin oprindelse, dog er de hvidsprossede vinduer i facaden fremmede i forhold til husets oprindelige anvendelse som staldbygning.
- 3 Tilstand - Velholdt.
- 2 **Bevaringsværdi** - **Velproportioneret længehus med vinkelbygning. Gennemrenoveret med respekt for sin oprindelse. Del af et kulturmiljø.**

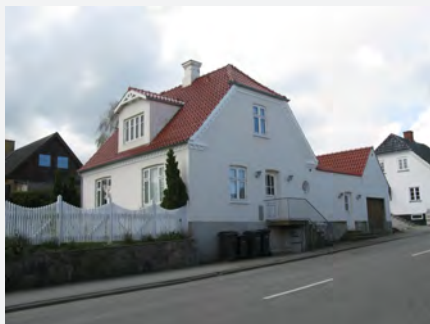
Foto

Adresse: Skuldelevvej 6, 4050 Skibby
Anvendelse: Fritliggende énfamiliehus
Opførelsesår: 1921
Beskrivelse: Hvidpudset murstenshus med rødglaseret tegltag.

- 3 Arkitektonisk - Bedre Byggeskik inspireret murermestervilla med sammenbygget garagebygning tilpasset husets arkitektur, så det fremstår som et samlet lille anlæg.
- 5 Kulturhistorisk - Intet kendt.
- 4 Miljømæssig værdi - Anlæggets lukkede facade giver gadeforløbet karakter.
- 3 Originalitet - Fremstår originalt i form og udtryk. Dog med nye vinduer og ny tagbeklædning.
- 2 Tilstand - Velholdt.

- 3 **Bevaringsværdi** - Velproportioneret Bedre Byggeskik inspireret murermestervilla med sammenbygget garage. Fremstår som et samlet lille anlæg og giver karakter til gadeforløbet.

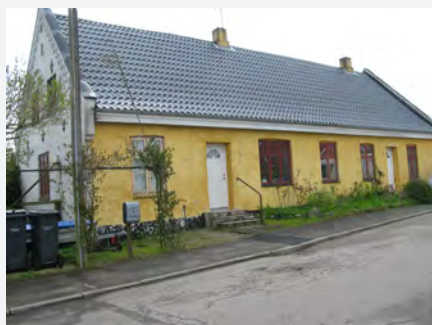
Foto

Adresse: Saltsøvej 5, 4050 Skibby
Anvendelse: Fritliggende énfamilieshus
Opførelsesår: 1864
Beskrivelse: Gulpudset murstenshus med sort tegltag.

- 3 Arkitektonisk - Længehus med karakteristiske gavle.
- 4 Kulturhistorie - Opført som stuehus til Pilehavegården.
- 3 Miljømæssig værdi - Centralt beliggende i byen.
- 3 Originalitet - Fremstår originalt i form og udtryk med særlige bygningsdetaljer i gavle. Dog med filset og malet facade. Ny tagbeklædning med udhæng, som dækker den originale gesims. Pudset kampestenssokkel.
- 4 Tilstand - God.
- 3 Bevaringsværdi - Originalt længehus med karakteristiske originale gavle.

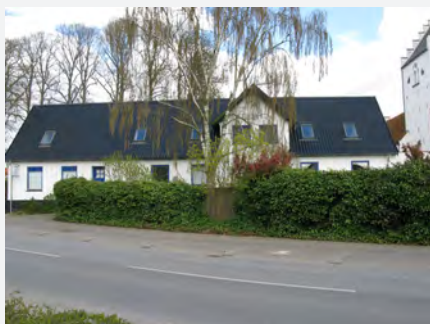
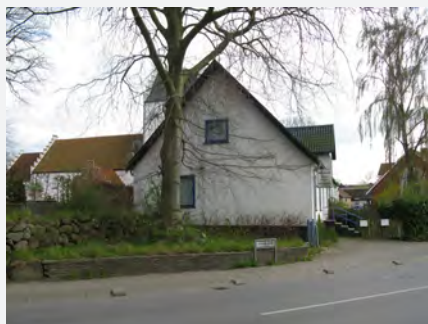
Foto

Adresse: Hovedgaden 43, 4050 Skibby
Anvendelse: Dobbeltthus (lodret adskillelse mellem enheder)
Opførelsesår: 1900 / 1829
Beskrivelse: Hvidpudset Murstenshus med sort fibercementtag.

- 4 Arkitektonisk - Velproportioneret længehus med frontspice asymmetrisk placeret i facaden.
- 3 Kulturhistorie - Opført som den første skolebygning i byen.
- 2 Miljømæssig værdi - Centralt beliggende i byen tæt ved kirken. Del af et kulturmiljø.
- 3 Originalitet - Fremstår delvist originalt. Oprindeligt var huset opført med stråtag og symmetrisk opført over frontspicen. Dog er husets overordnede udtryk og form bevaret i taghældning og facadeudtryk.
- 3 Tilstand - God.
- 3 Bevaringsværdi - Velproportioneret længehus delvist originalt i form og udtryk. Opført som den første skole i Skibby. Del af et kulturmiljø.

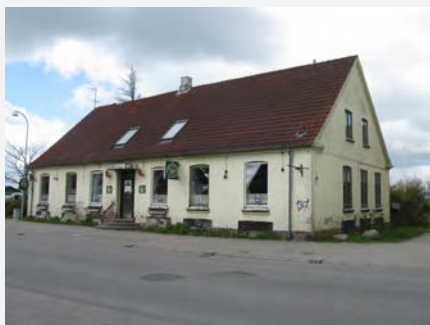
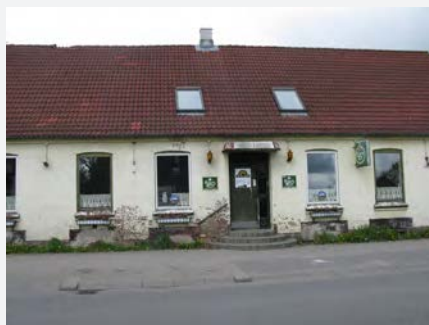
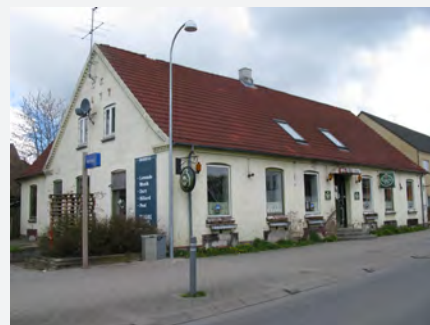
Foto

Adresse: Hovedgaden 46, 4050 Skibby
Anvendelse: Bygning til hotel, restaurant, vaskeri, frisør og anden servicevirksomhed.
Opførelsesår: 1877
Beskrivelse: Gulpudset murstenshus med rødbrunt tegltag. Ombygget i 1987.

- 4 Arkitektonisk - Velproportioneret længehus.
 - 2 Kulturhistorie - Opført som apotek.
 - 3 Miljømæssig værdi - Centralt beliggende i byen.
 - 4 Originalitet - Fremstår originalt i form, men med nye bygningsmaterialer på tag og facade.
 - 5 Tilstand - Mindre velholdt.
-
- 3 **Bevaringsværdi** - Velproportioneret længehus, som fremstår originalt i form. Centralt beliggende i byen.

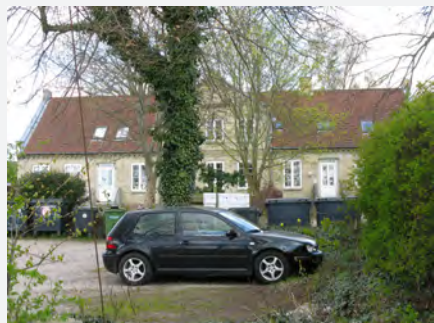
Foto

- 3 Arkitektonisk - Velproportioneret stuehus med kampestenssokkel og bygningsdetaljer i murværk.
- 3 Kulturhistorie - Opført som stuehus til Hunegården.
- 4 Miljømæssig værdi - Ligger tilbagetrukket fra vejen.
- 3 Originalitet - Fremstår originalt i form og udtryk med blankt murværk, oprindelige vinduessætninger dog er enkelte vinduer udskiftet med dør.
- 3 Tilstand - God.
- 3 Bevaringsværdi - Velproportioneret stuehus som fremstår originalt i form og udtryk.

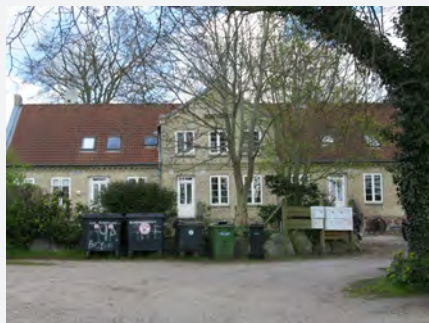
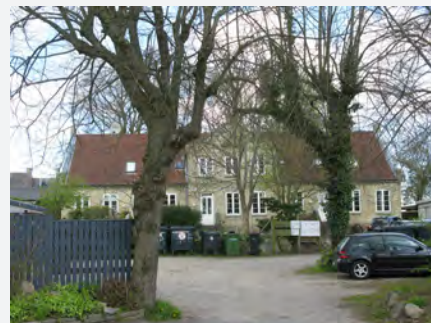
Adresse: Selsøvej 9, 4050 Skibby
Anvendelse: Flerfamiliehus (vandret adskillelse mellem enheder)
Opførelsesår: 1920
Beskrivelse: Gult murstenshus med rødbrunt fibercementtag. Ombygget i 1988.

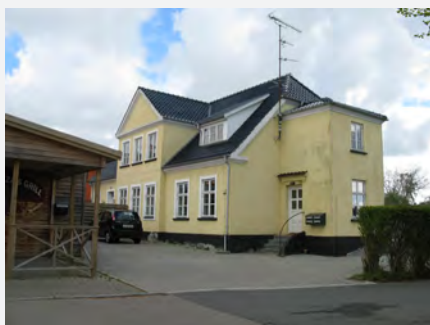
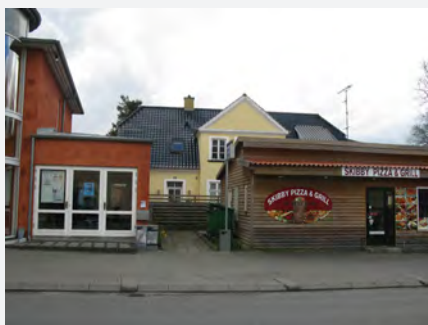
Foto

Adresse: Hovedgaden 35, 4050 Skibby
Anvendelse: Flerfamiliehus (vandret adskillelse mellem enhederne)
Opførelsesår: 1878
Beskrivelse: Gulpudset murstenshus med sort cementstenstag og tilbygget trappeopgang.

- 3 Arkitektonisk - Velproportioneret stuehus med en tilbygget trappeopgang på gavlen.
- 3 Kulturhistorie - Kykkegård. Stuehus til tidligere arvefæstegård under Københavns Universitet.
- 3 Miljømæssig værdi - Centralt beliggende ved Bystrædet. Den foranliggende bygning tager dog bygningens udsyn fra vejen.
- 3 Originalitet - Fremstår originalt i form og udtryk. Nyt tag og tilbygget trappeopgang fra før 1950.
- 3 Tilstand - God.
- 3 Bevaringsværdi - Velproportioneret stuehus, som fremstår originalt i form og udtryk. Centralt beliggende i byen.**
