Tilstandsvurdering boldbaner

Frederikssund Kommune

September 2022

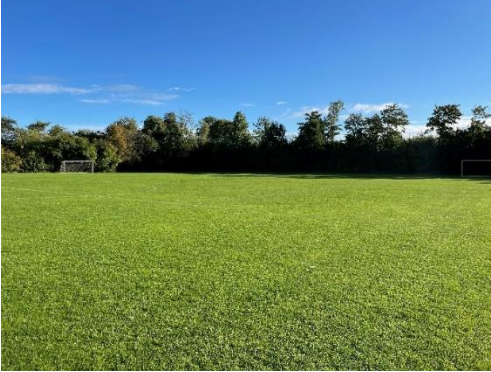
<p data-bbox="427 680 884 801">Figur 1: Et blik ud over banen fra hallen af. Græsbestanden var generelt høj med undtagelse af det nordøstlige hjørne, hvor der tidligere havde stået vand på banen.</p>

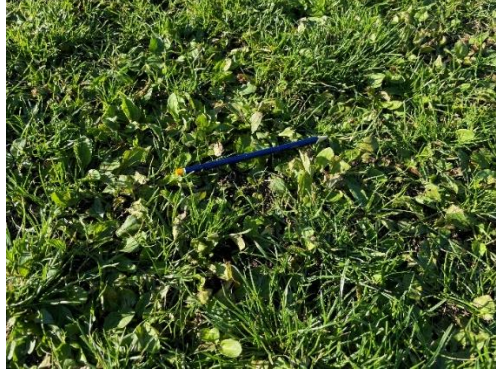
<p data-bbox="935 658 1426 748">Figur 2: I det nordøstlige hjørne af banen var der en høj bestand af vejbred. Vejbred ynder at gro i en komprimeret jord.</p>

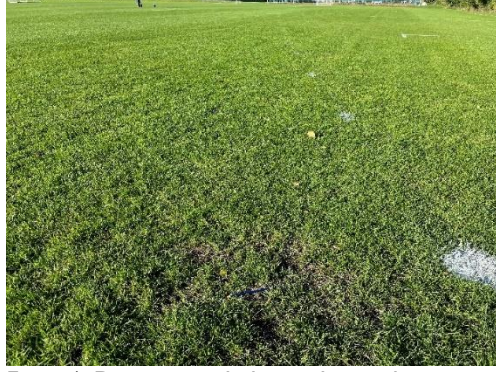
<p data-bbox="935 1180 1426 1294">Figur 4: Der var nogle bare pletter, hvor græsset ikke var kommet igen efter sommerens tørke. Her har ukrudt nu god mulighed for at etablere sig i den bare jord.</p>
Målfelter

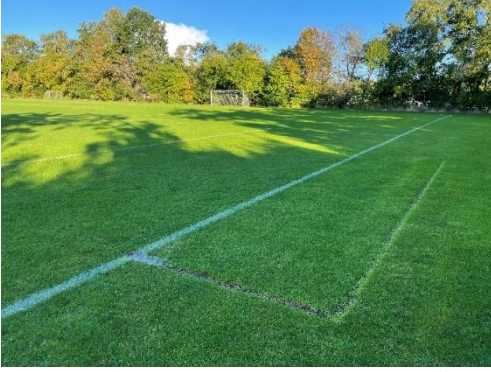
<p data-bbox="427 1673 911 1787">Figur 5: Målfeltet i øst var intakt, men målet havde stået der så længe, at græsset var gået ud. Der er mulighed for slidfordeling på området. Banen kan flyttes mod syd.</p>

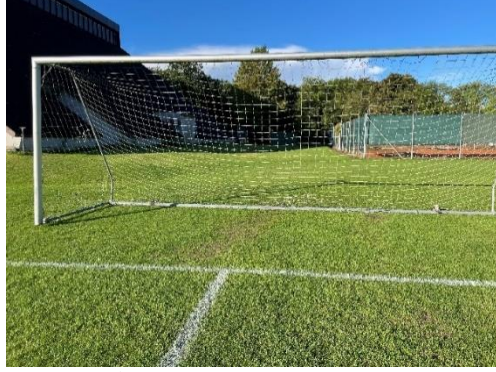
<p data-bbox="935 1673 1442 1762">Figur 6: Målfelt tyndslidt nær hallen. Ved siden af målet var der flere gamle gennemslidte målfelter efterladt (næste billede).</p>

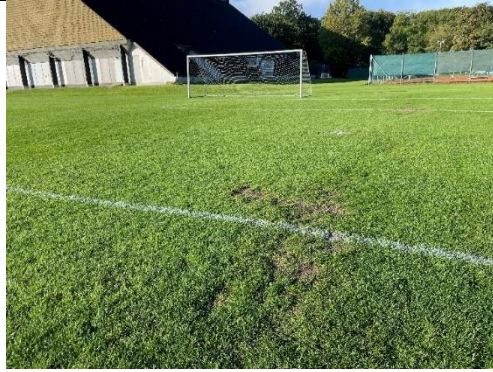
Figur 7: Flere gamle gennemslidte målfelter ved hallen. Målet står for længe det samme sted.

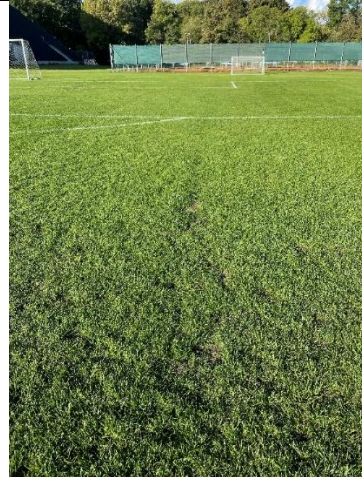
Figur 8: Der var en gammel rende/sætning her.

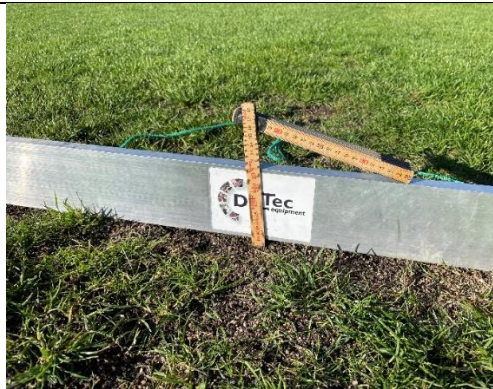
Figur 9: Sætningen var maksimalt 1,3 cm dyb.

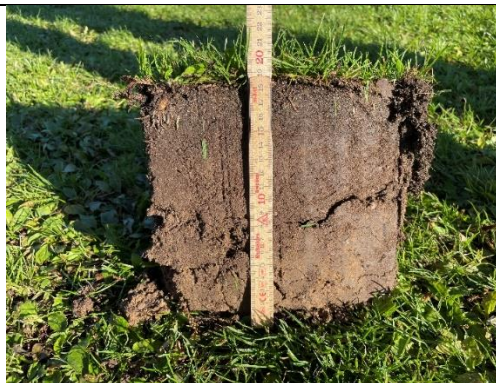
Figur 15: Profil 2 ude på fløjen i den østlige ende. Rødder til 18 cm, men tendens til komprimeret sål i 10 cm dybde. Vækstlaget er tæt lejret med tendens til anaerobe /iltfattige områder.

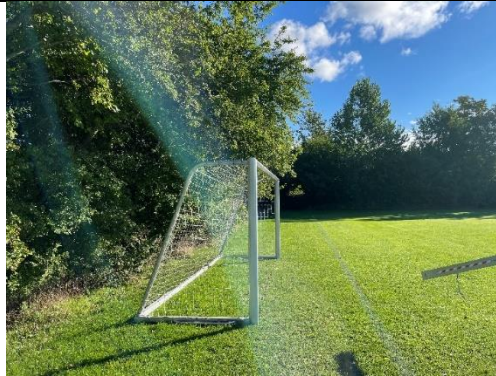
Hegn og krat hænger lang ind over banen

Figur 17: Grenene fra hegnet hængte langt ind over banen. Hegnet har ikke været beskåret i adskillige år.

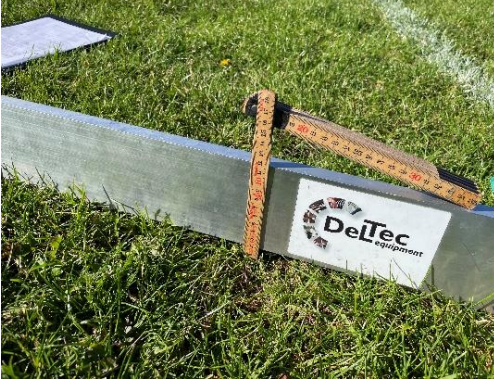
<p>Figur 29: Der var mange små ujævnheder på op til 2 cm under 3 meter retskede.</p>
<p>Gl. grus Tager ikke vandet</p>	  <p>Figur 30: Der stod blankt vand på overfladen efter nattens regnvejr.</p>	  <p>Figur 31: Tuet og tynd græsvækst.</p>

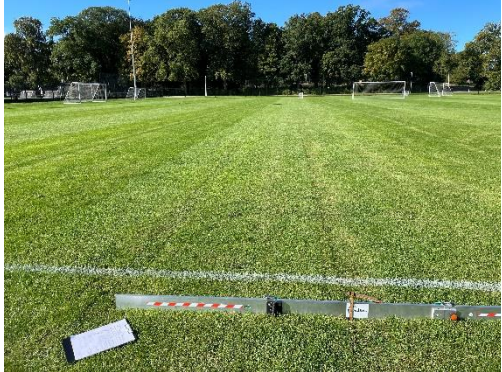
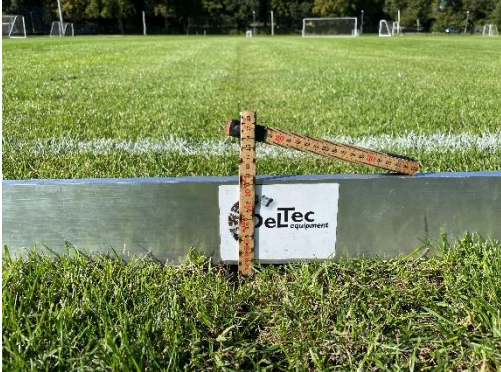
<p>Kørespor</p>

Figur 38: Der var kørespor efter et køretøj med små dæk, formodentlig efter opstregning.

Figur 39: Køresporene var op til 1,5 cm dybe. Overfladen er blød efter nattens regn.

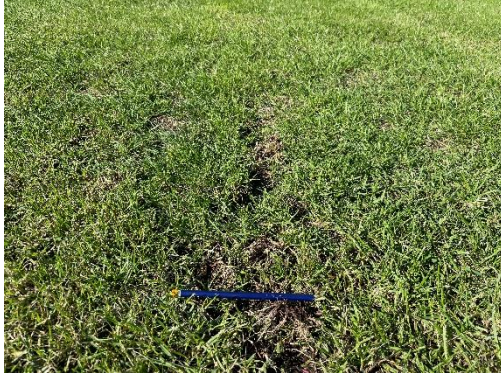
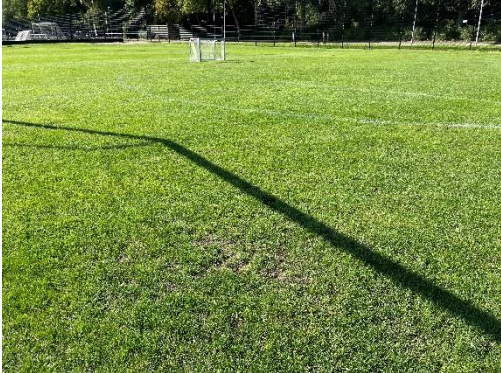
<p>Tørkeskader</p>

Figur 40: Der var nogle tørkeskader efter sommerens tørke.

Figur 41: Tørkeskader vil have gavn af en vertikalskæring og eftersåning.

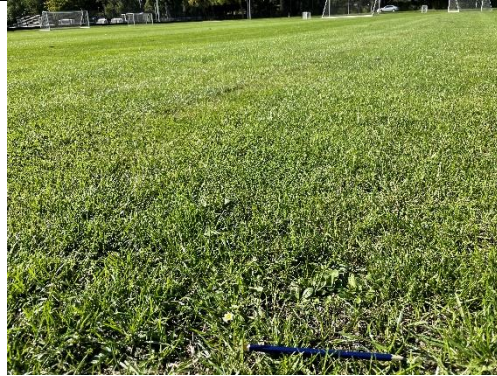
Figur 44: På fløjen var der bellis. Bellis tåler ikke slid, så her er slitagen lav.

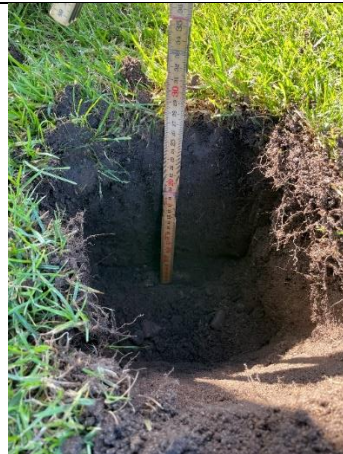
Figur 46: Muldlag til 27 cm.

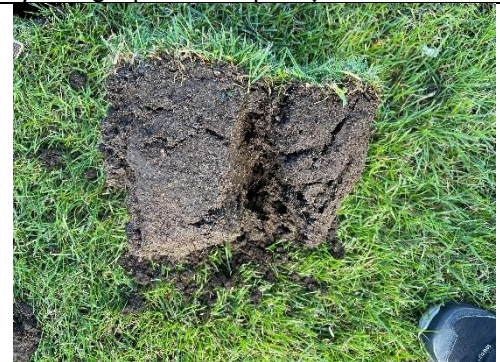
Figur 47: Nogle rødder til 18 cm, men jorden er komprimeret og profilen skiller ad.

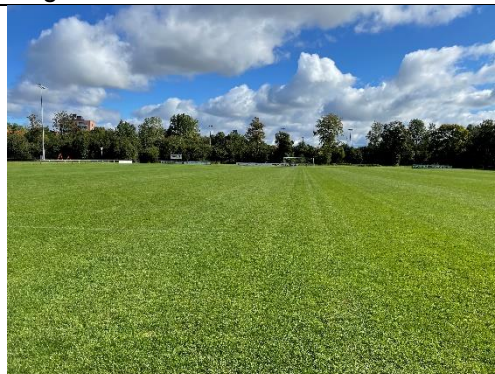
Figur 53: Et blik ud over bane 1.

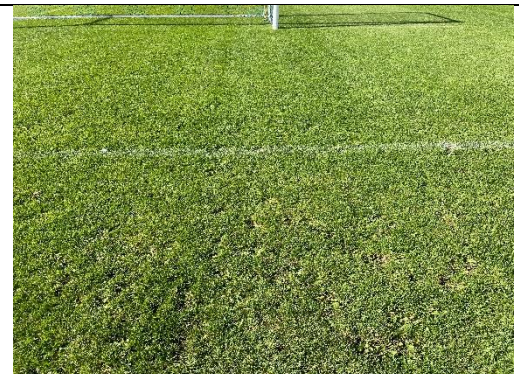
Figur 54: I målfeltet nærmest hallen var der mange vejbred. Et tegn på komprimeret jord.

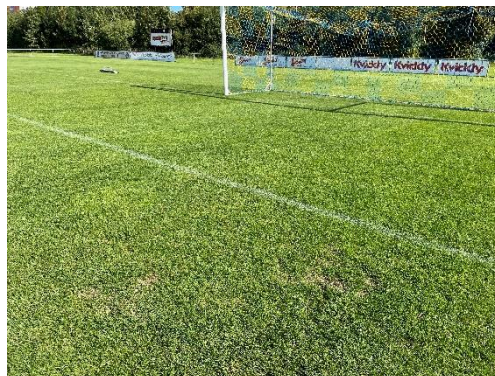
Figur 55: Intakt målfelt i den bagerste ende, men en del tørkepletter omkring målet.

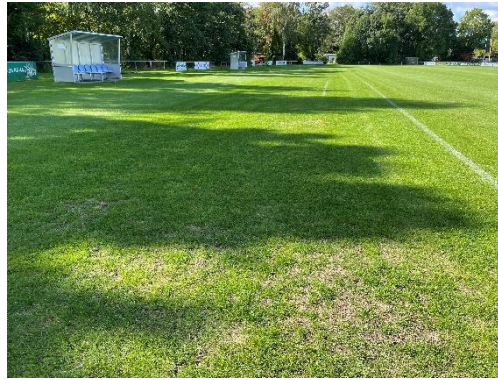
Figur 57: Der var en del tørkepletter her på langsiden.

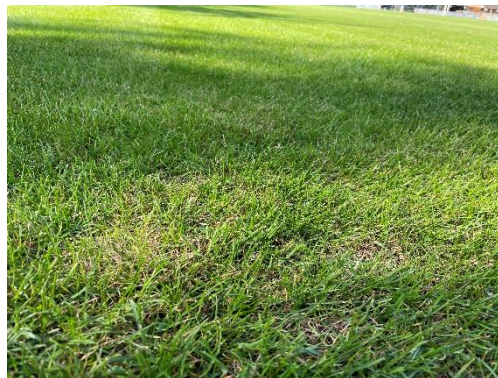
Figur 58: På langsiden var der en del rød tråd, som er en svampesygdom, der typisk kommer, når gødningsniveauet er lavt.

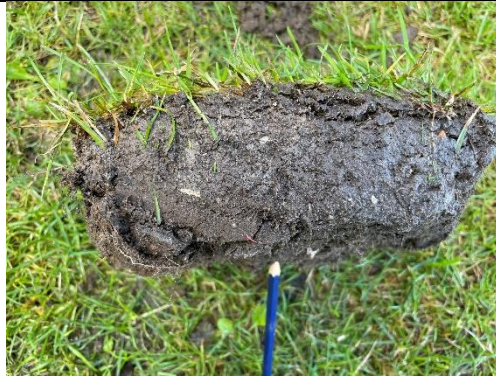
Profil 2

På de gamle grusbaner er vækstlaget meget tyndt, stærkt komprimeret og vi så anaerobe/iltfattige områder (figur 68-70, side 31). De store luftfyldte porer er klemt ud af mulden. Tilbage er de små fine porer, som binder og tilbageholder vandet og danner et hængende vandspejl i toppen af vækstlaget. Det giver hurtigt en fedtet spilleoverflade, hvor det er nemt at lave spilledskader. Om sommeren vil græsset på grusbanerne hurtigt tørre ud, på grund af det meget tynde vækstlag, hvor der er minimal bufferkapacitet af vand og næring til græsset.

Figur 68: Rødder til 4-5 cm. Stærkt komprimeret og vandlidende jord. Læg mærke til den stålgrå farve til højre i profilen. Jorden er anaerob/iltfattig.

Indsatsområder
 Dræn efterses. Banen er en omlagt gl. grusbane. Baneopbygningen er derfor stærkt kompromisfyldt. Vækstlaget er tyndt og meget komprimeret. Vandet vil hænge i toplaget. Jeg tror ikke, I kan vertidræne. I kan forsøge at mimere komprimering og få ilt ned til græssets rødder ved at prikke med tynde spyd flere gange i løbet af vækstsæsonen. Om det kan løfte banen på lang sigt, er jeg meget i tvivl om, men det kunne være et forsøg værd i en sæson. Vertikalskæring, eftersåning, topdressing og højere gødningsniveau for at modvirke tuedannelse.

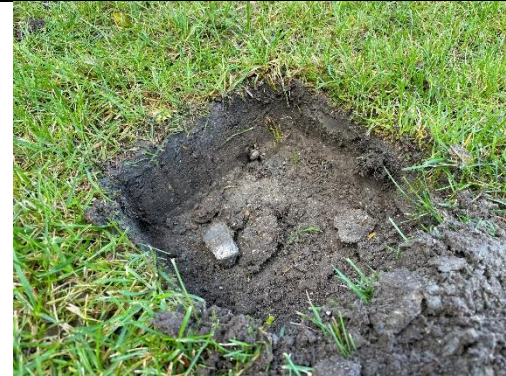
Figur 69: Muld til blot 5-6 cm dybde. Mulden er vandlidende og anaerob.

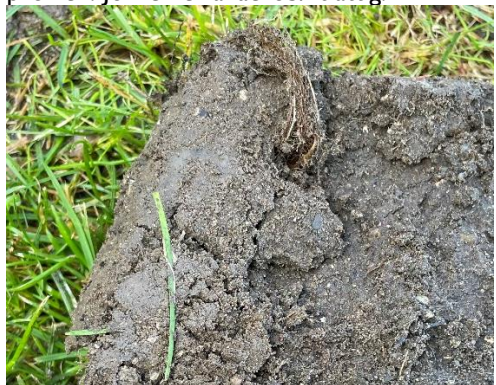
Figur 70: Græssets rødder vokser kun i dybden i et prikkehul.

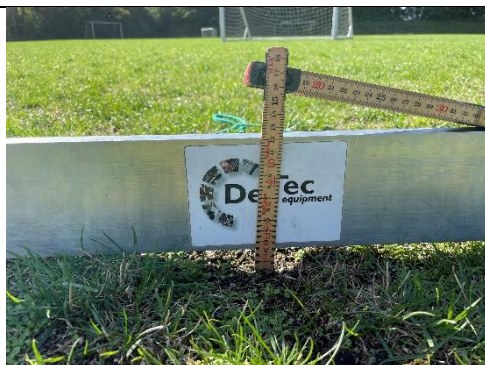
Mange mindre
ujævnheder

Figur 71: Der var mange mindre ujævnheder på op til 2,5 cm under 3 meter retskede.

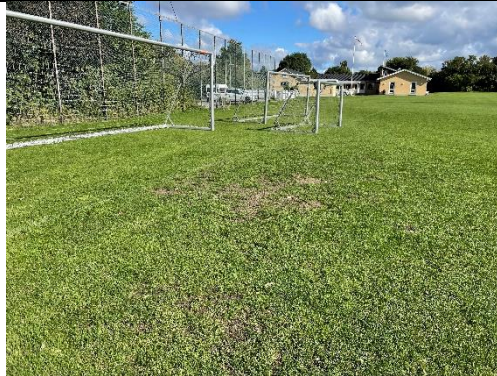
Mange gennemslidninger

Figur 74: Målfeltet nærmest klubhuset var gennemslidt.

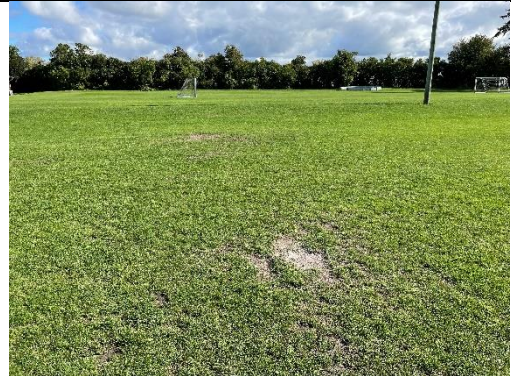
Figur 75: Der var en hel del gamle gennemslidte målfelter og straffesparkspletter på arealet.

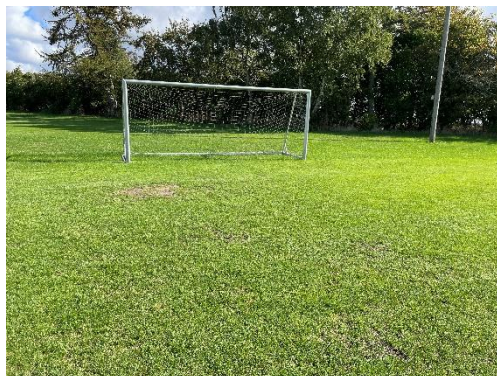
Figur 76: Også på den bagerste del af banen, var der gennemslidninger.

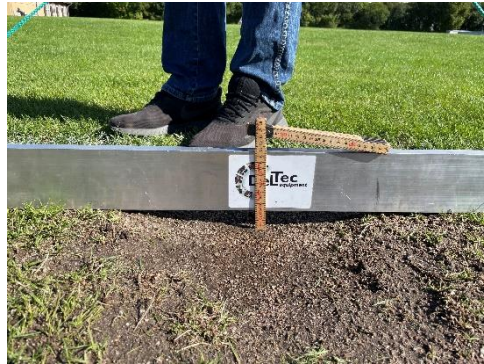
Figur 78: Et gammelt målfelt med en 3,7 cm dyb gennemslidning.

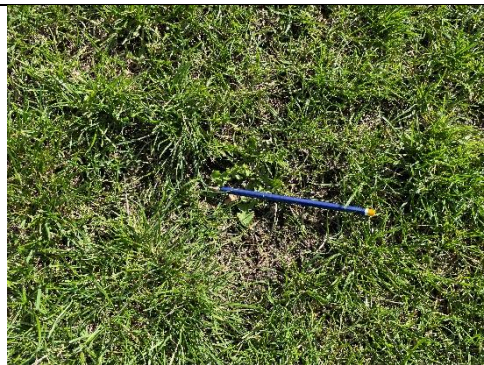
Ukrudt etablerer sig i bar jord

Figur 79: Ukrudt etablerer sig i bare huller.

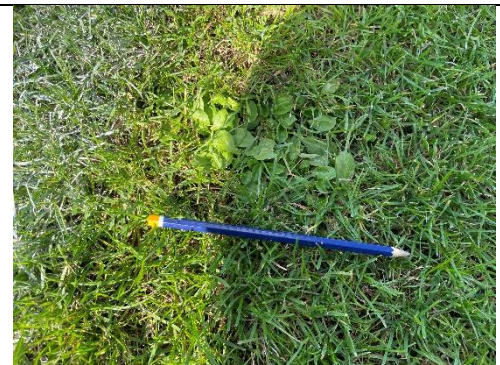
Figur 80: Her bellis.

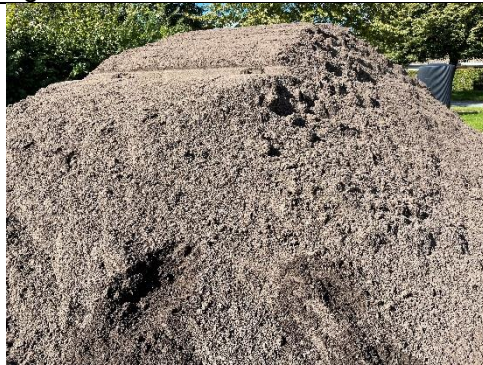
Figur 85: Der lå en bunke topdress på parkeringspladsen. Vi diskuterede hvad det var, men I kendte ikke lige sammensætningen af materialet.

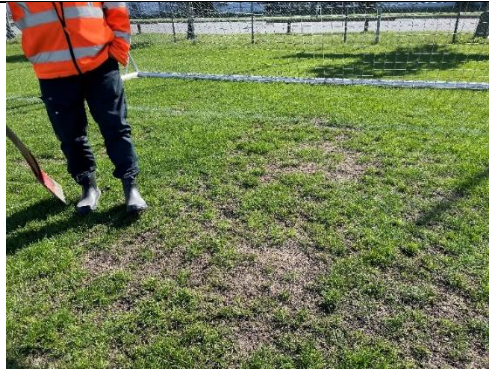
Slidte målfelter

Figur 92: Målfeltet nær indgangen var gennemslidt.

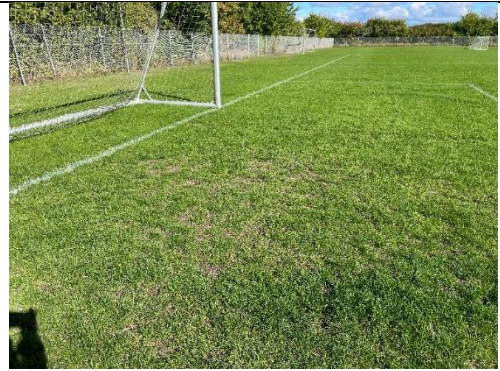
Figur 93: Målfeltet bagerst på banen var kun tyndslidt.

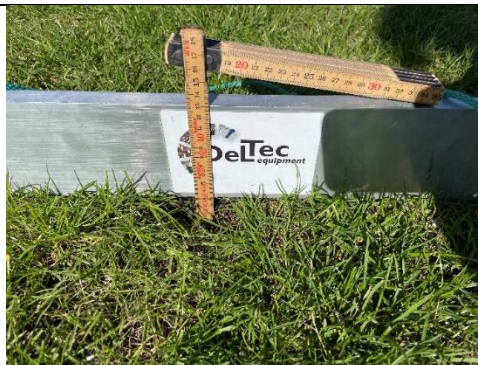
Mange små ujævnheder

Figur 98: Der var mange små ujævnheder på op til 2 cm under 3 meter retskede. Jeg kunne dog også finde ujævnheder op til 3 cm.

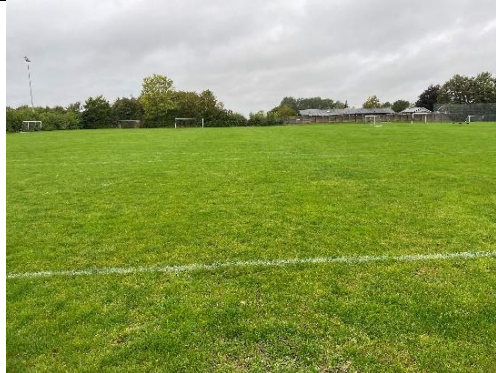
Figur 100: Et blik ud over banen set fra hallen af. Græsset havde en uens farve.

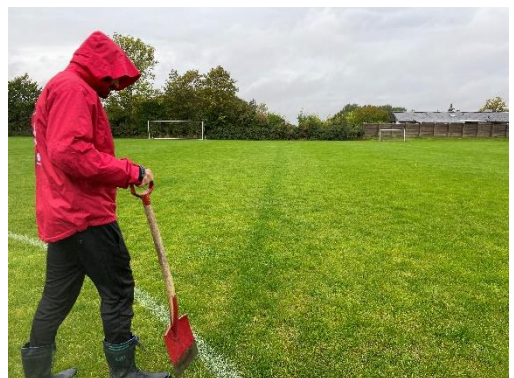
Figur 103: Der var flere striber med grønnere græsvækst på banen. Kan der være overlap her med gødningssprederen?

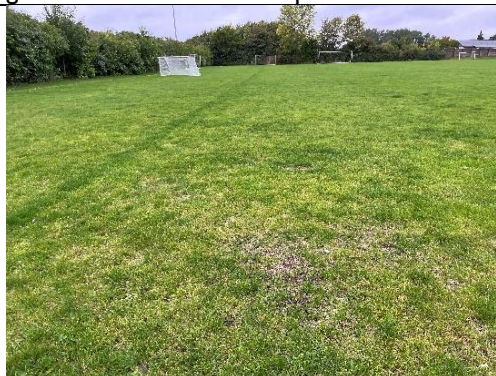
Tørkepletter

Figur 104: Sommerens tørke havde efterladt bare pletter uden græsvækst.

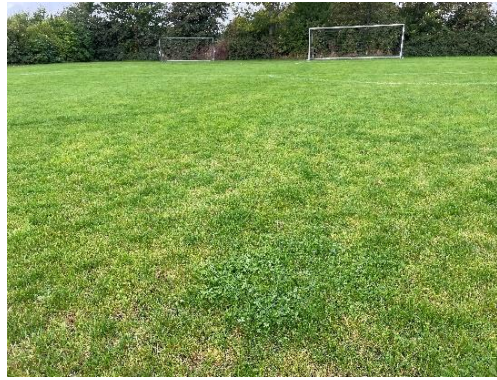
Figur 106: Der var meget ukrudt på banen. Her kløver, som også er et tegn på at gødningsniveauet er til den lave side.

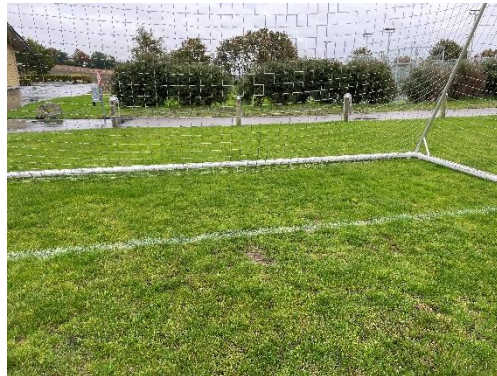
Målfelt nær hallen gennemslidt

Figur 107: Der var blot en lille gennemslidning i målfeltet nær hallen.

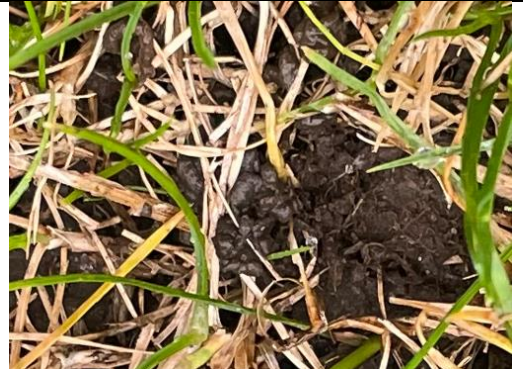
Figur 110: Der var aktivitet af regnorme, som lavede ormeskud. Disse skud er med til at gøre overfladen ujævn.

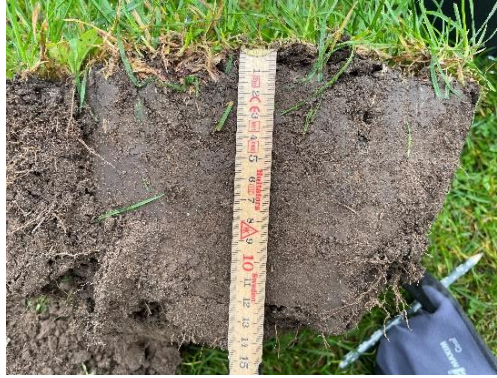
Komprimeret jord

Figur 111: Ved profil 1 var der rødder til 14-15 cm dybde. Jorden var komprimeret og fast.

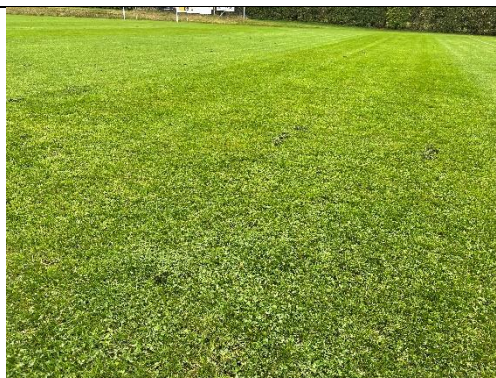
Meget ukrudt

Figur 121: Der var meget ukrudt på fløjen. Her kløver, men vi så også bellis. Bellis tåler ikke slid.

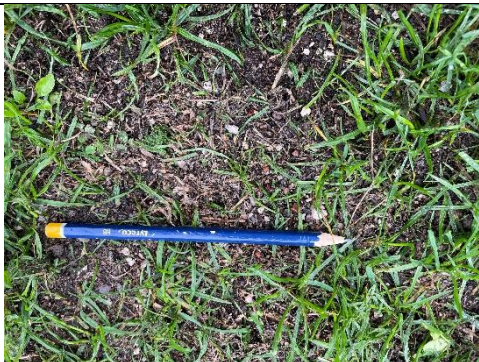
Topdres

Figur 126: Der var blevet topdresset med Boldmix fra Solum, som soldes på 6 mm sold. Vi kunne se de ca. 6 mm småsten.

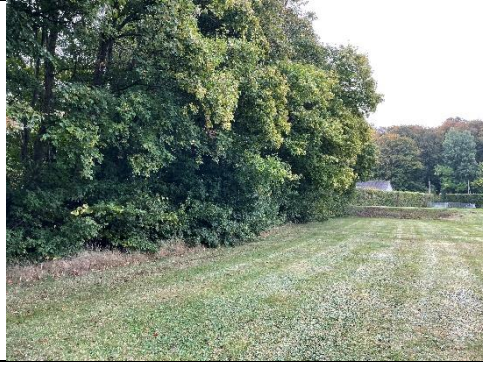
Beskæring af hegn mangler

Figur 127: Hegnet hang ind over græsarealet oppe på plateauet mod nordøst.

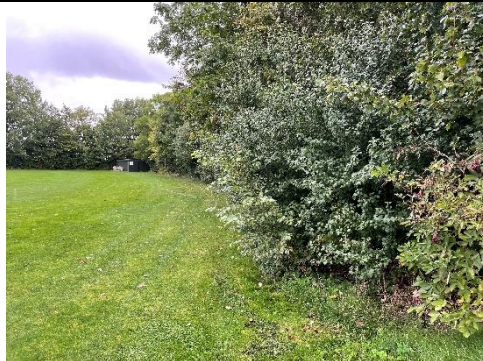
Beskæring af hegn mangler

Figur 128: Vi så kort på det store areal bag ved bane 1. Også her var der behov for at få beskåret hegnet

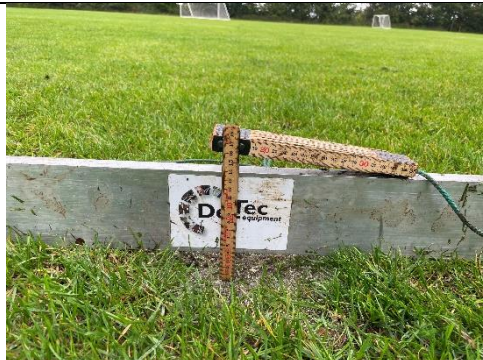
Dybe huller ved straffesparkspletter

Figur 129: Der var flere dybe huller i overfladen her ved en straffesparksplet. Hullet er farligt og skal fyldes med muld og eftersås med græsfrø.

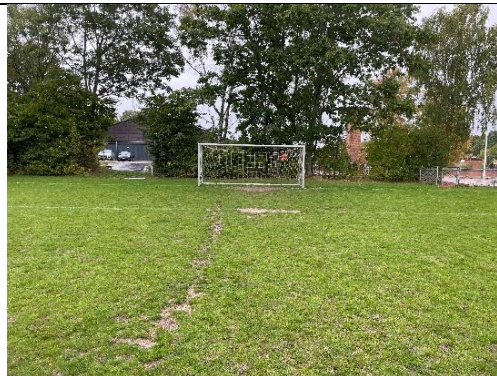
Hårdt slid

Figur 138: Målfeltet nærmest skolen var gennemslidt og der var mange gennemslidninger i området foran målet.

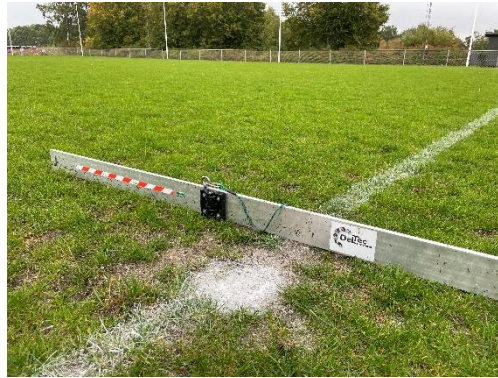
Figur 142: Dyb gennemslidning. Huller bør fyldes op med muld og eftersås.

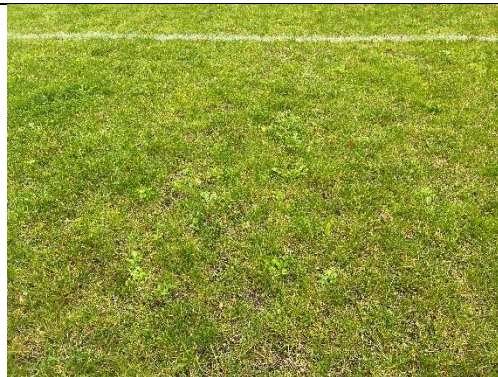
Meget ukrudt

Figur 144: Der var mange mælkebøtter og bellis på arealet

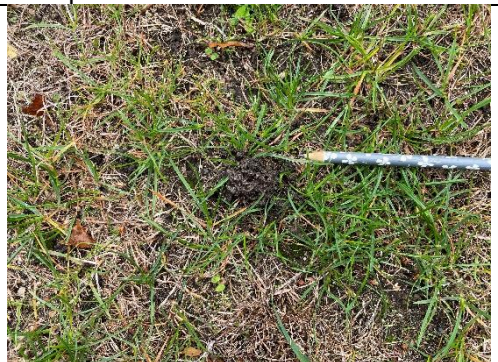
Regnormeaktivitet

Figur 146: Vi så aktivitet af regnorm. Det er et godt tegn i den ellers meget komprimerede jord.

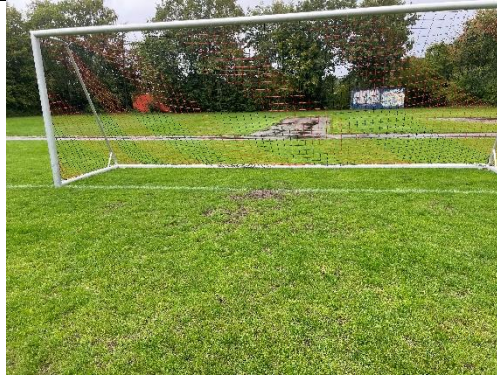
Gennemslidt målfelter og straffesparksplet

Figur 152: Målfelt nærmest skolen i nord var gennemslidt.

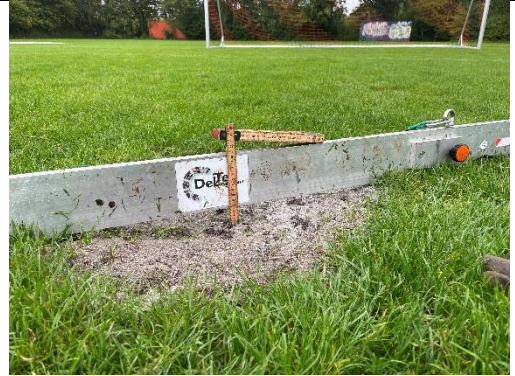
Figur 153: Straffesparkspletten var 3,7 cm dyb. Hullet var efterfyldt med sand. Her skal der muld til for at fylde hullet op. Sandet laver overfladen ustabil.

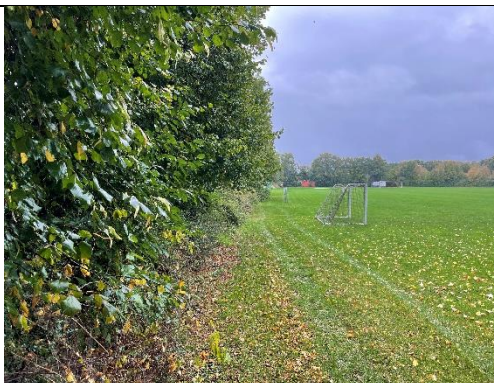
Hegn mangler beskæring

Figur 160: Hegnet mangler at blive beskåret.

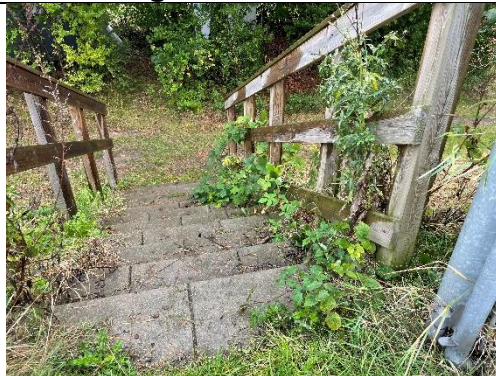
Figur 165: Brombærbuske og ukrudt bliver ikke fjernet på trappen op til banen.

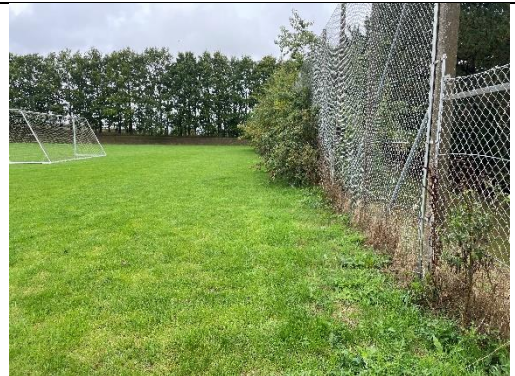
Figur 166: Træer og buske er ikke blevet beskåret i flere år.

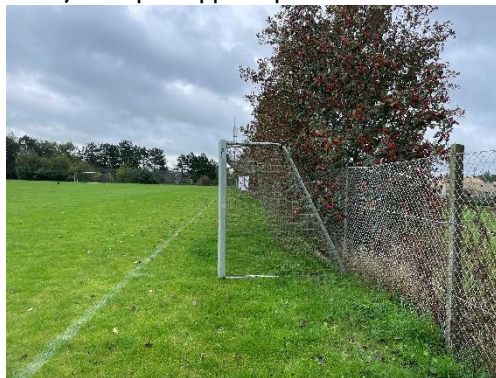
Figur 167: Rønnetræer er groet ind i hegnet.

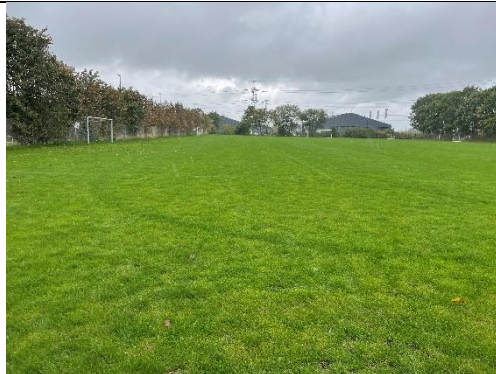
Figur 169: Uensartet farve på græsset. Græsset får ikke tildelt ens gødning. Der var en buet grøn linje i hjørnet af banen. Vi diskuterede om det kunne være overlap med gødningssprederen.

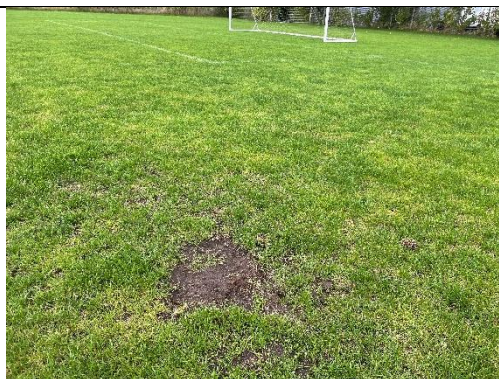
Figur 176: Et pudsig bar og 4 cm dyb ujævnhed.

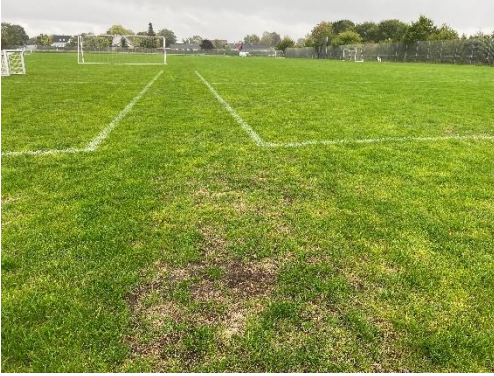
Figur 178: Meget uens græsfarve. Forrest en tørkeplet fra sommerens tørre periode.

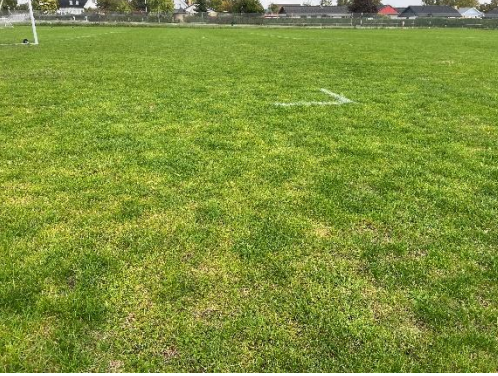
Figur 179: Bagerst på anlægget var græsset også spættet i farven. Gødningsmængden er så lav, at der bliver for langt mellem gødningskornene.

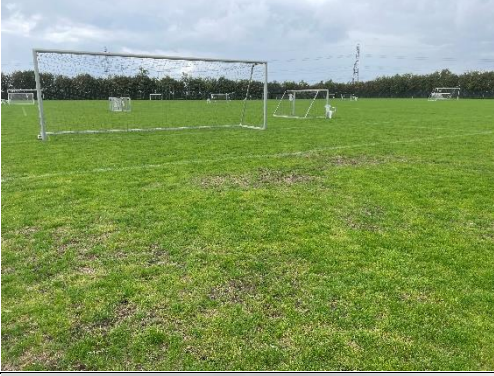
<p>Figur 180: Uens græsfarve midt på anlægget samt tørkepletter, hvor græsset er dødt. Her vil en vertikalskæring og eftersåning være med til at sikre nyt græs i den bare jord.</p>
Mange gennemslidninger ved 5 mandsbaner

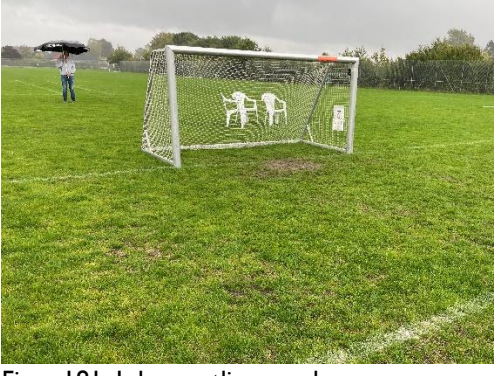
Figur 181: I den vestlige var der mange gennemslidte målfelter og straffesparkspletter ved 5 mandsbanerne

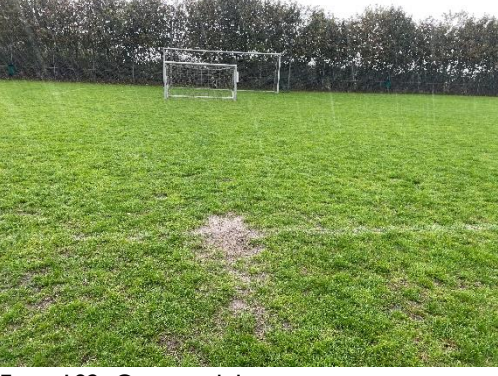
Figur 182: Gennemslidning

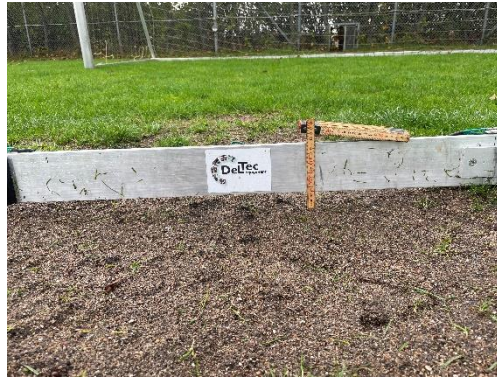
Figur 183: Et 4 cm dyb gennemslidt målfelt.

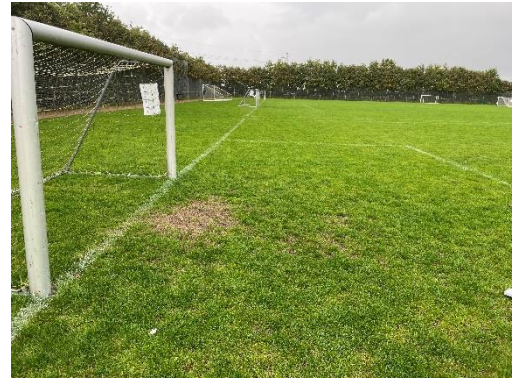
Figur 184: Også den næste 5- mands bane mod nord var præget af gennemslidte målfelter.

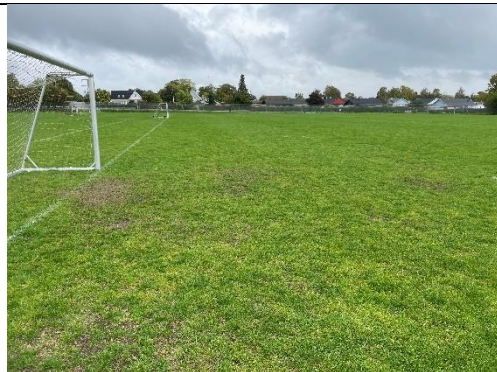
Figur 186: Gennemslidt målfelt i den bagerste østlige ende af arealet

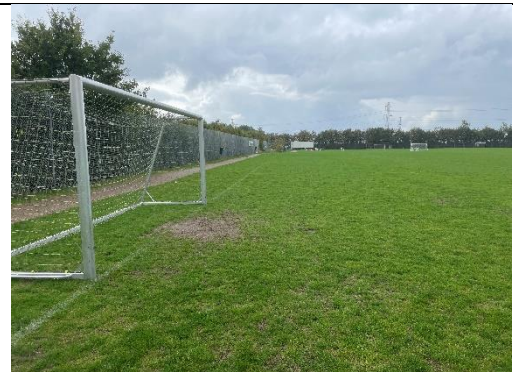
Figur 187: Gennemslidt målfelt mod syd.

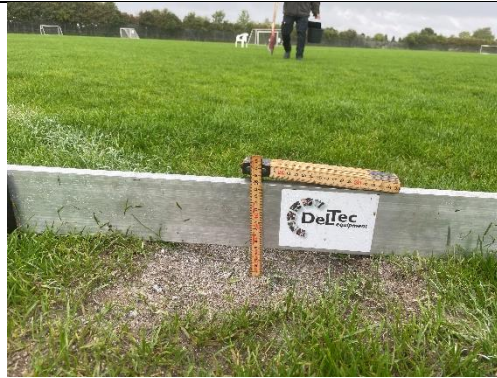
Figur 188: Der var adskillige dybe og farlige straffesparkspletter. Her en 5 cm dyb plet. Hullerne skal fyldes op med muld og eftersås med græsfrø.

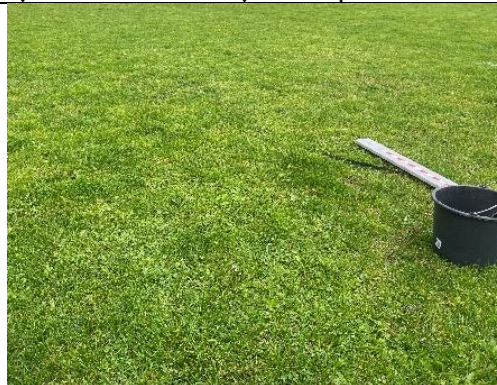
Figur 192: Der var en høj ukrudtsbestand midt på anlægget. Ukrudt får fodfæste i bare pletter.

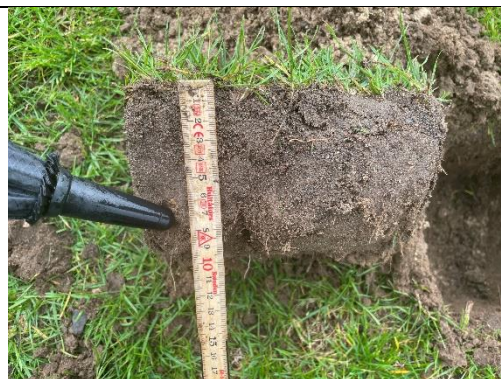
Figur 195: Også ved profil 2 var jorden stærkt komprimeret med sål i 9 cm dybde.
